PM GEOTEKNIK

LINK 40

**Next Step Group Utveckling AB**

UPPDRAGSNAMN  
Geoteknik Gökskulla m.fl.

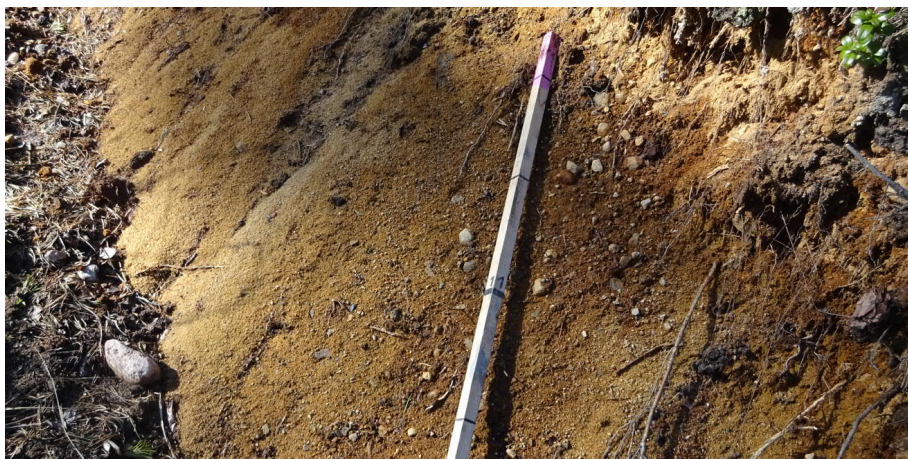
Figur 4. Skärning vid en infartsväg i väster där man kunde se den sandiga moränen med sten och block. (Träpinnen har 0,2 m avstånd mellan svarta linjer.)

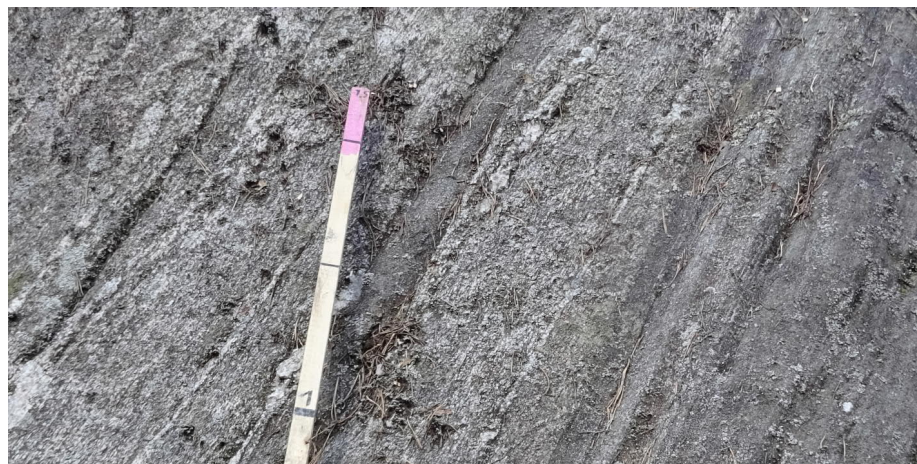
Enligt SGU:s berggrundskarta benämns berget som Tonalit – Granodiorit, vilket innebär i princip gnejsig Granit. Man ser tydligt bergets struktur på Bild 1, nedan, där mineralerna har samlats i linjer. Bergets kornstorlek är relativt grov med mycket inslag av fältspat, kvarts och glimmer. En mer ingående beskrivning redovisas i Markteknik undersökningsrapport (MUR).

Bild 1 Detaljbild på berget där man ser foliationen som påverkar bergets struktur.

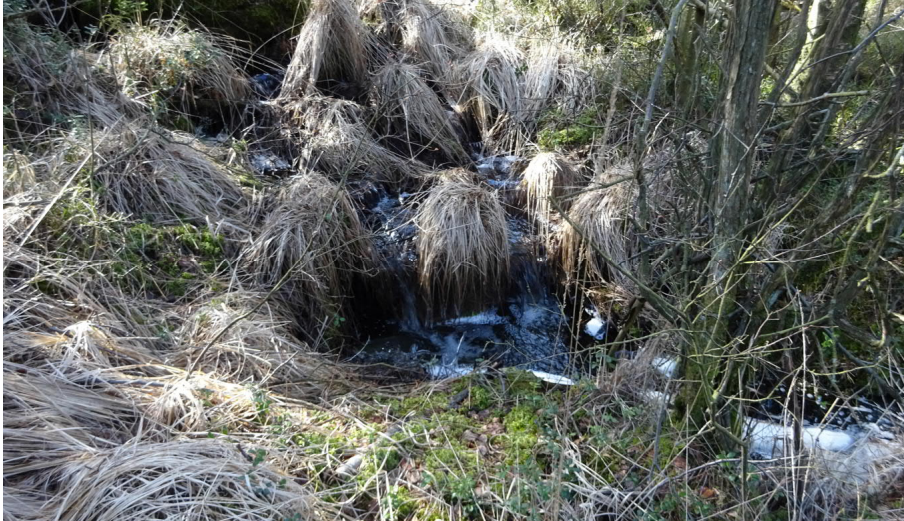
Figur 7 Vatten som sannolikt skapats efter mindre snömängder har smält.

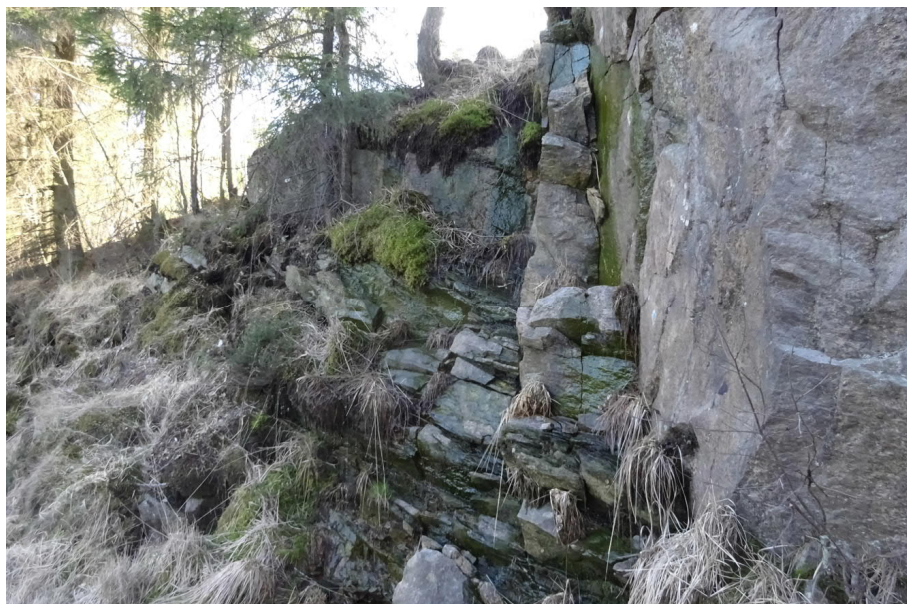
Berget är generellt massivt med begränsat antal sprickor, men lokalt vid Partillevägens skärning finns en del lösa block som skapats efter utförd bergschakt i kombination med stråk där ytligt vatten vintertid bidrar till frostsprängning. Dessa slänter ingår dock i Trafikverkets vägområde. I övrigt påträffades inga stabilitetsproblem i berget då det vanligen har relativt flack naturlig lutning bortsett från lokala ställen med måttliga skärningshöjder.

Figur 9 Bergsskärning vid Partillevägen där man ser ett lokalt stråk med mer uppsprucket berg där även mindre mängd ytligt vatten påträffades.

Inga stabilitetsproblem beträffande bergras och blocknedfall föreligger, dock skall hänsyn till befintliga bergskärningarna vid Partillevägen beaktas vid framtida bergsprängning för planerade intilliggande byggnader. Vidare kommer bergförstärkning sannolikt att krävas i samband med att bergschakten vid infartsvägen, (*principskiss redovisas i Figur 11*), utförs där

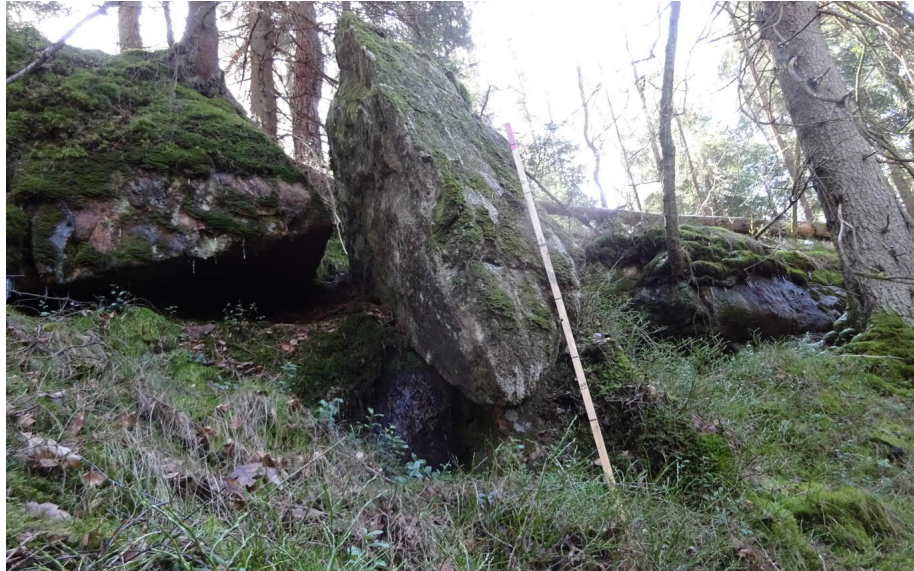
Stabiliteten inom området är god ur geotekniskt perspektiv bortsett från ett lösare block som hittades i slänten i norr, vilket skall beaktas, se Figur 10 nedan.

Figur 10 Ett lokalt ca 2 m högt block som hittades i slänten i norr, ner mot dalen som avgränsar området. Mer data redovisas i Markteknisk undersökningsrapport (WSP, 230317). På ritning G-10-1-01 står ordet BLOCK vid ungefärligt läge.

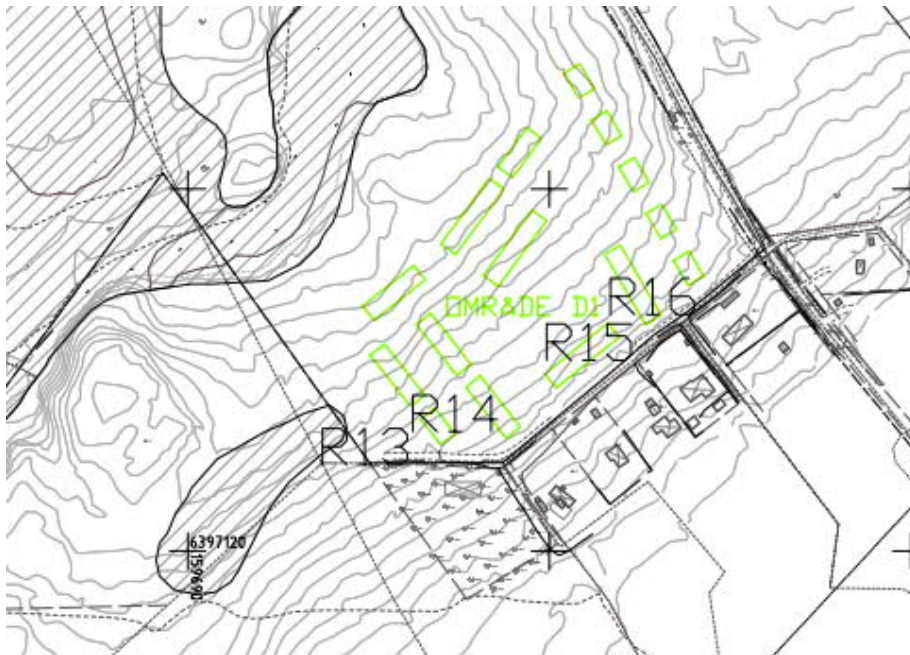
Ett värde uppmätt på fyllning (krossmaterial) inom område D1 i söder (R13) hamnar inom gränsen för högradon. Denna fyllning är dock lokalt utfylld och påverkar inte framtida planerade byggnadsytor. Man behöver således inte ha någon åtgärd för detta lokalt höga värde.

Figur 10 Läget för mätning av punkt R13, längst till vänster, där fyllning i form av krossmaterial med högre radonvärden återfinns.

Uppmätt värde på krossmaterial i delområde D1, ditfört material på skogsväg, klassas som högradon. Om krossmaterial köps in ska det vara certifierat och hålla klassificering som antingen lågradon eller normalradon.

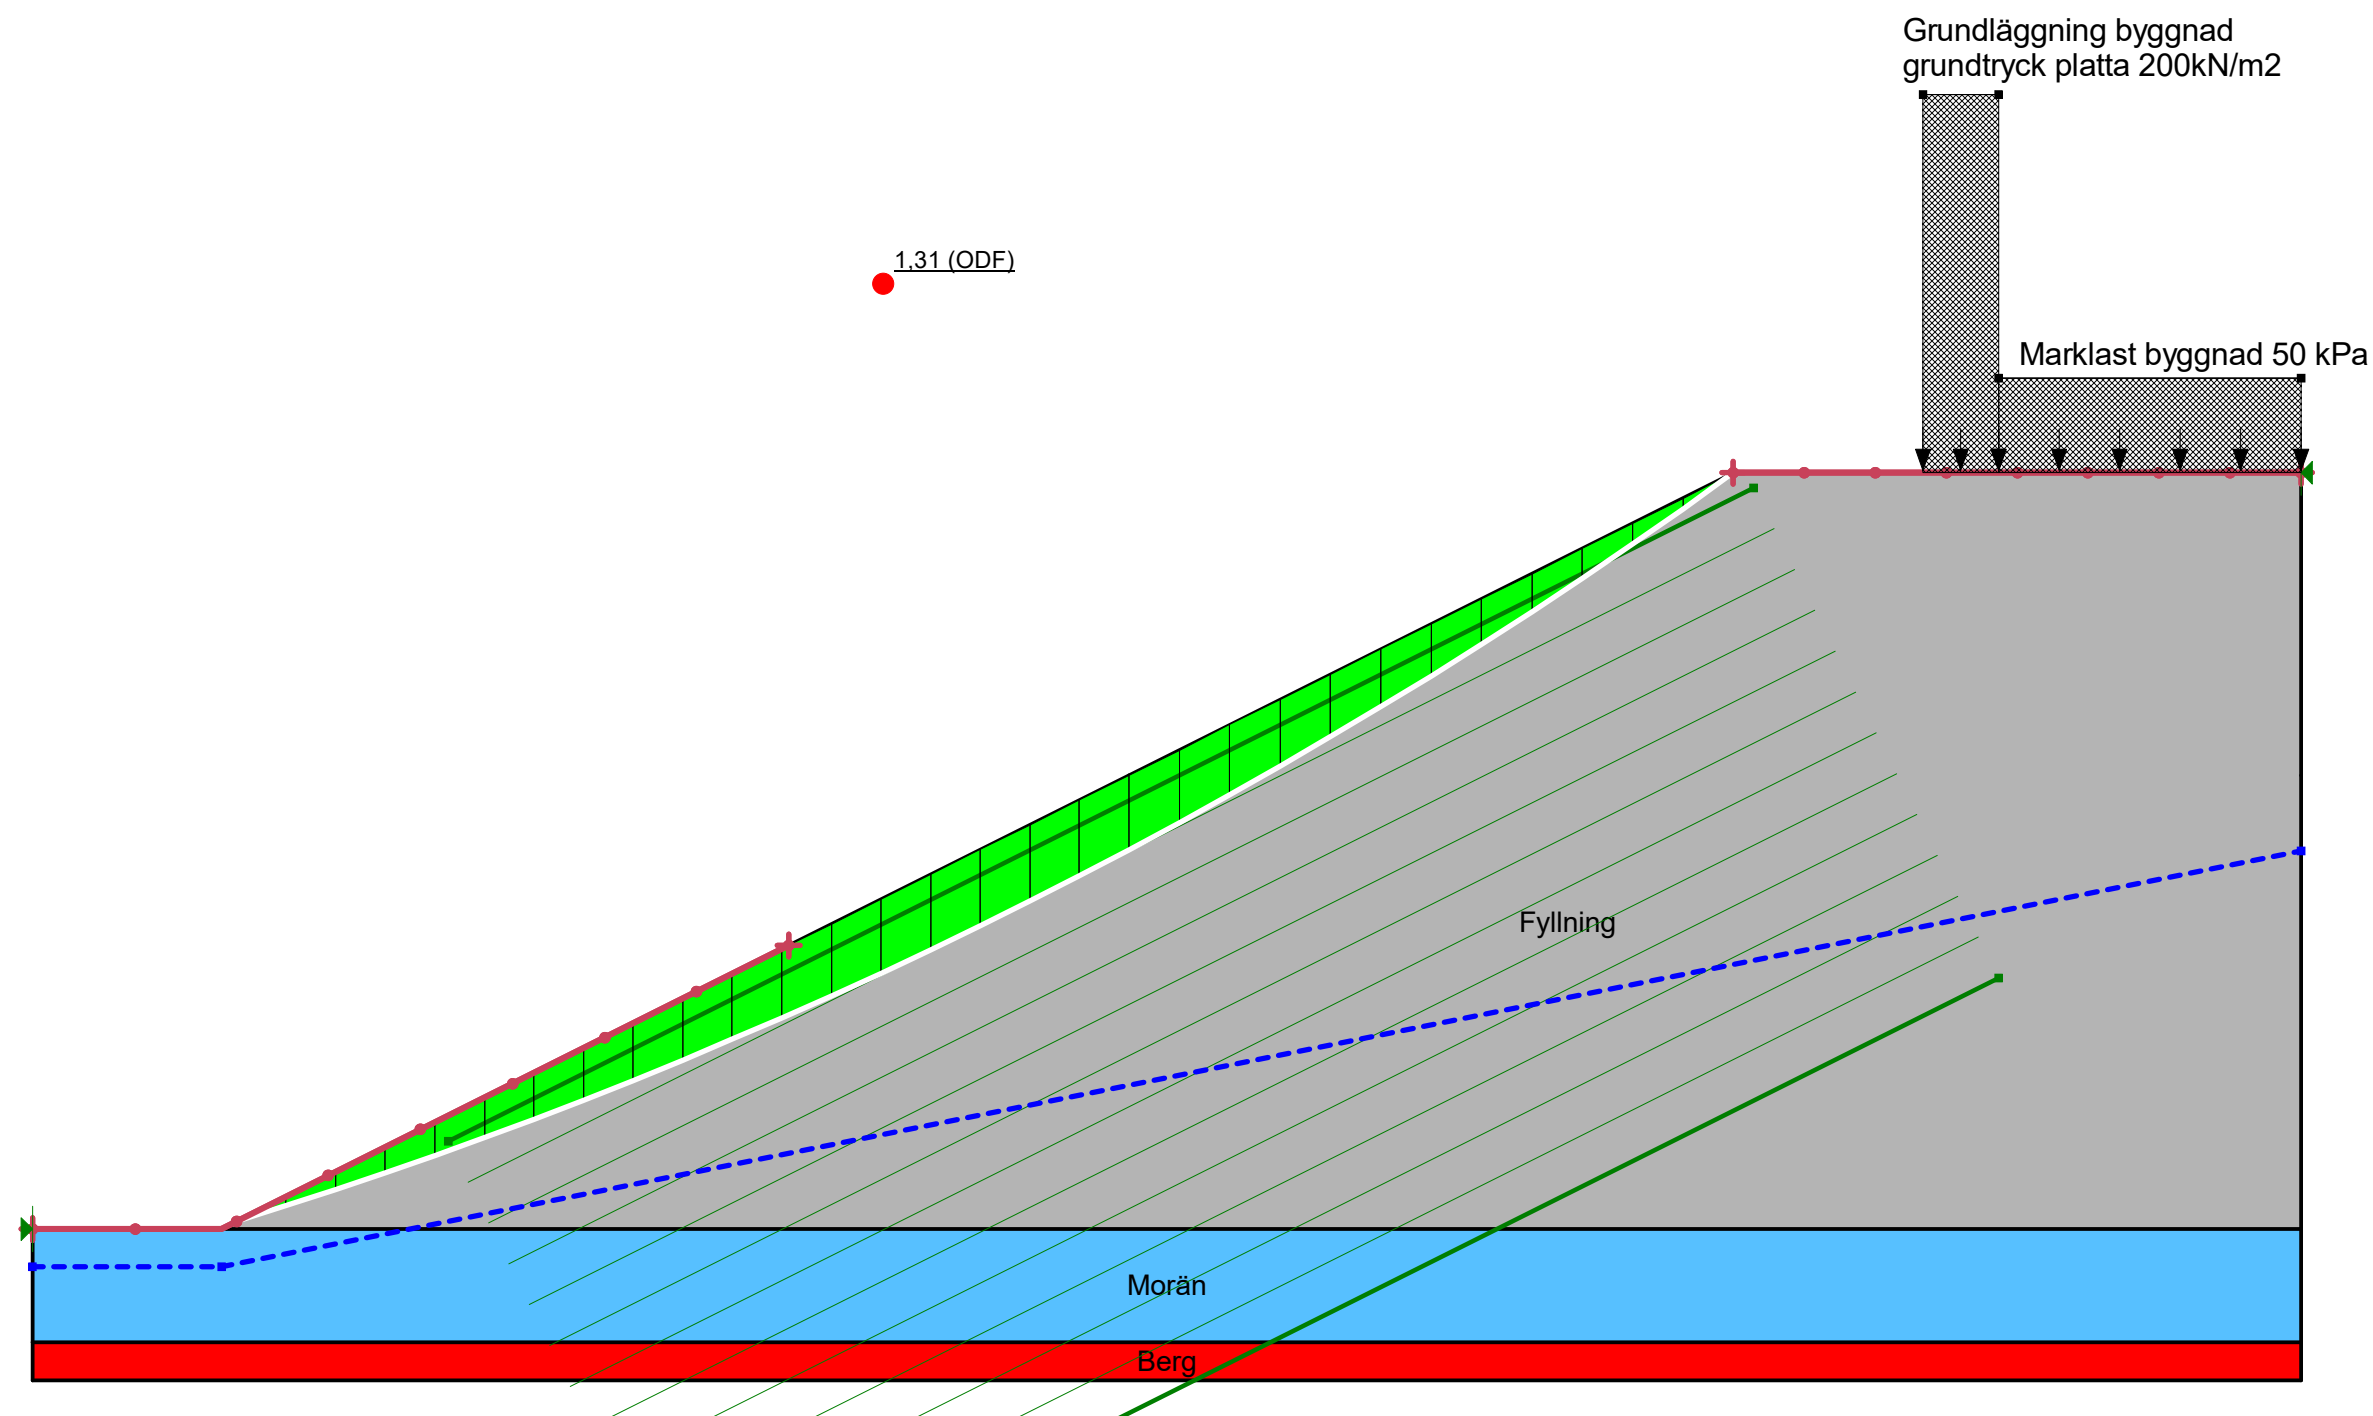
Kontroll uppfyllnad Gökekulla.gsz / SLOPE/W / 11.3.1.23726

Filnamn: Kontroll uppfyllnad Gökekulla.gsz  
 Analys: [2] Dränerad analys släntlutning 1:2  
 Portryck: PWP Conditions from: Piezometric Line  
 Senast ändrad av: Schälin, David

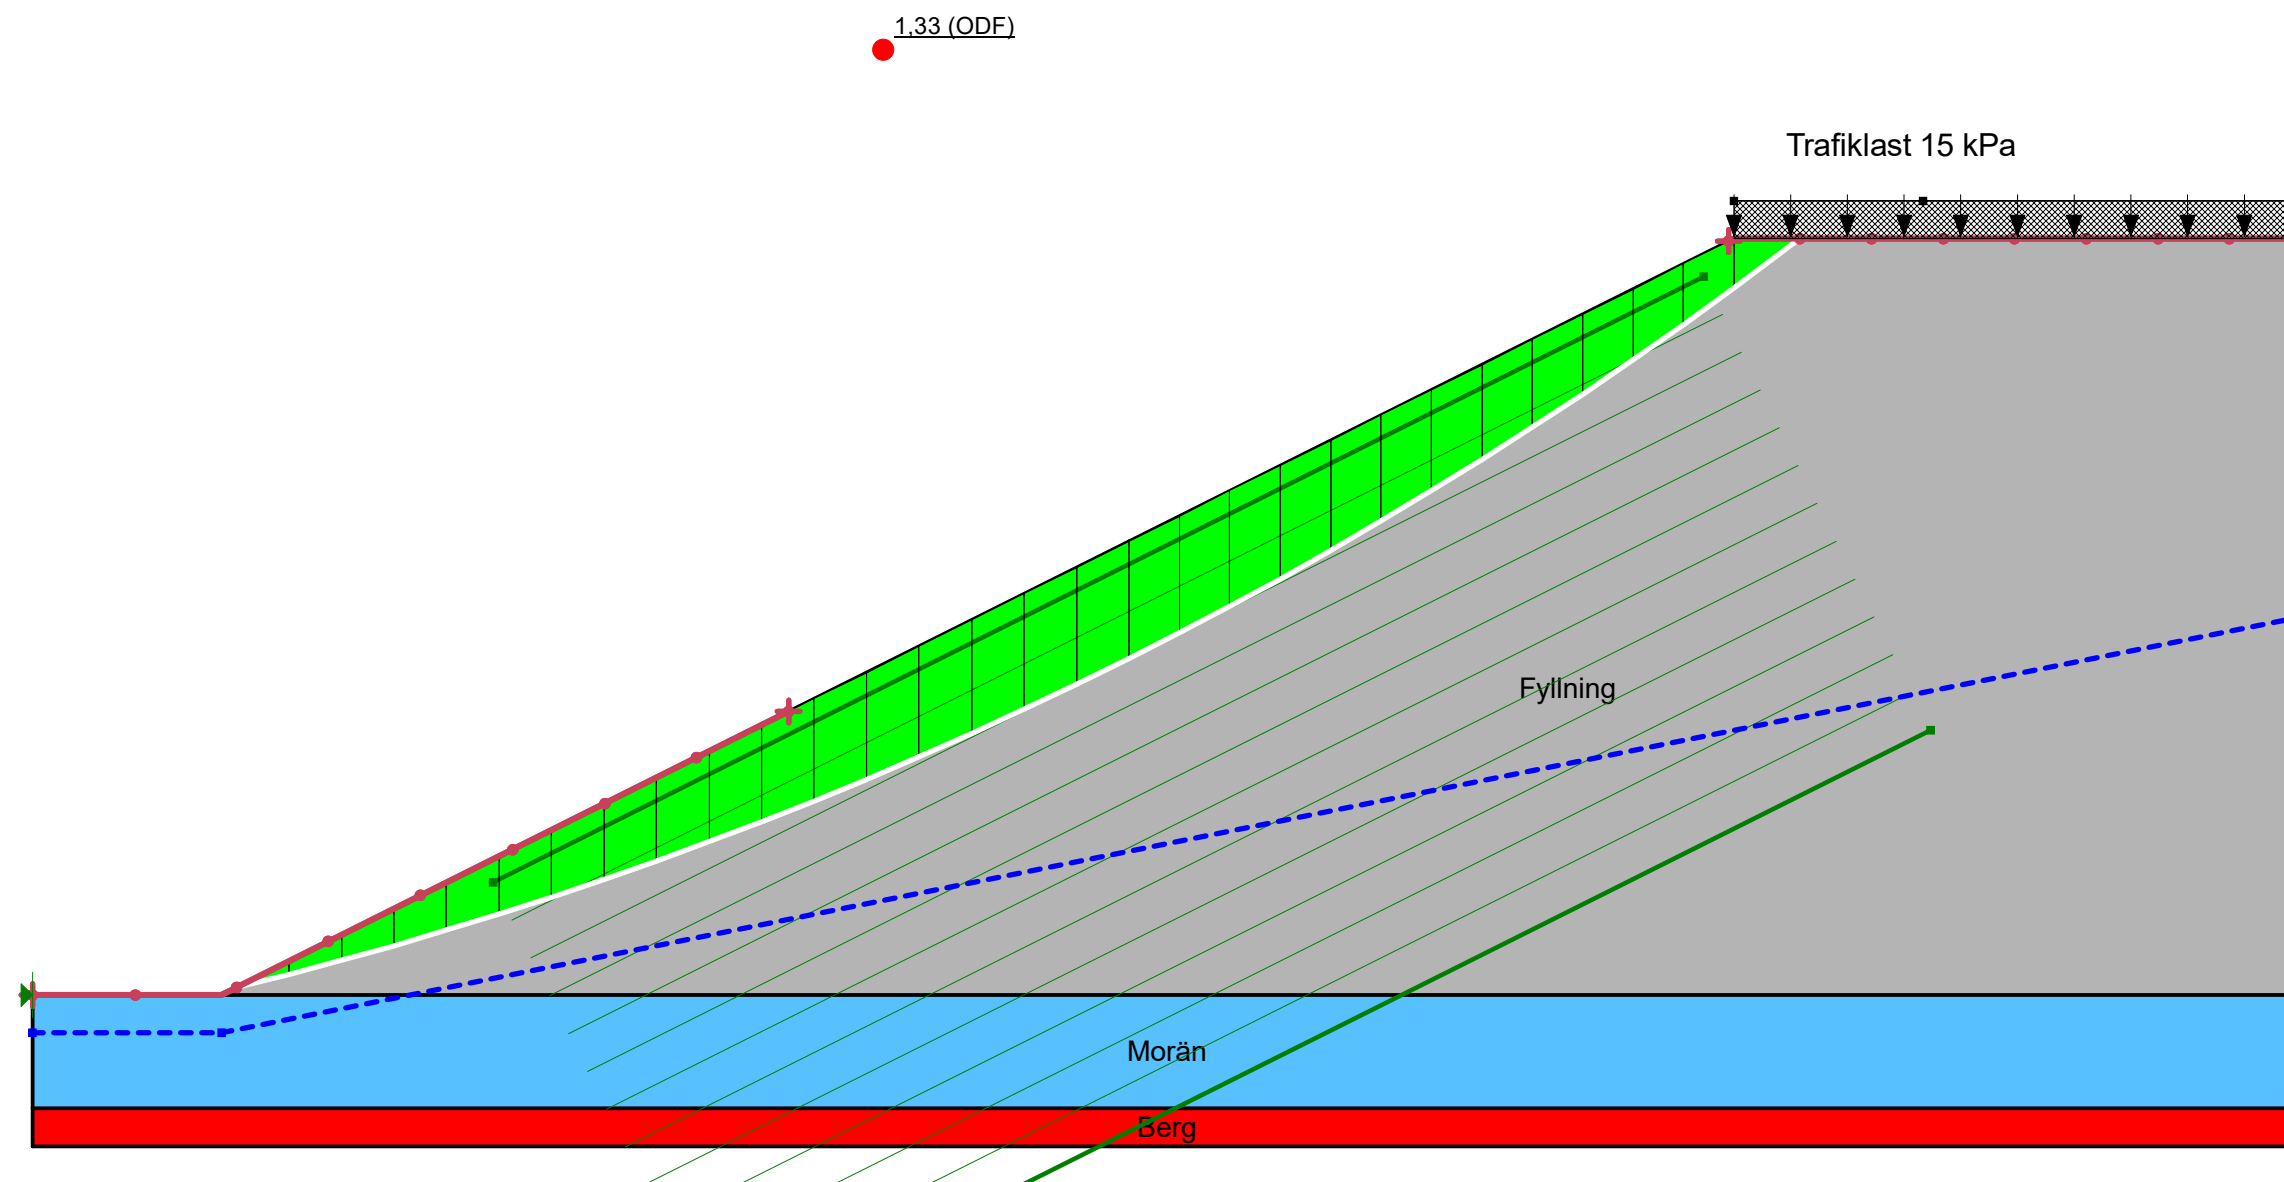
Filnamn: Kontroll uppfyllnad Gökekulla.gsz  
 Analys: [1] Dränerad analys släntlutning 1:2  
 Portryck: PWP Conditions from: Piezometric Line  
 Senast ändrad av: Schälin, David
