Detaljplan för del av Råda 1:1 m.fl. MÖLNLYCKEMOTET

Bilaga 3, FÄLTRAPPORT berg, Tillhör MUR/Geoteknik

2016-08-31

FÄLTRAPPORT/BERGTEKNIK

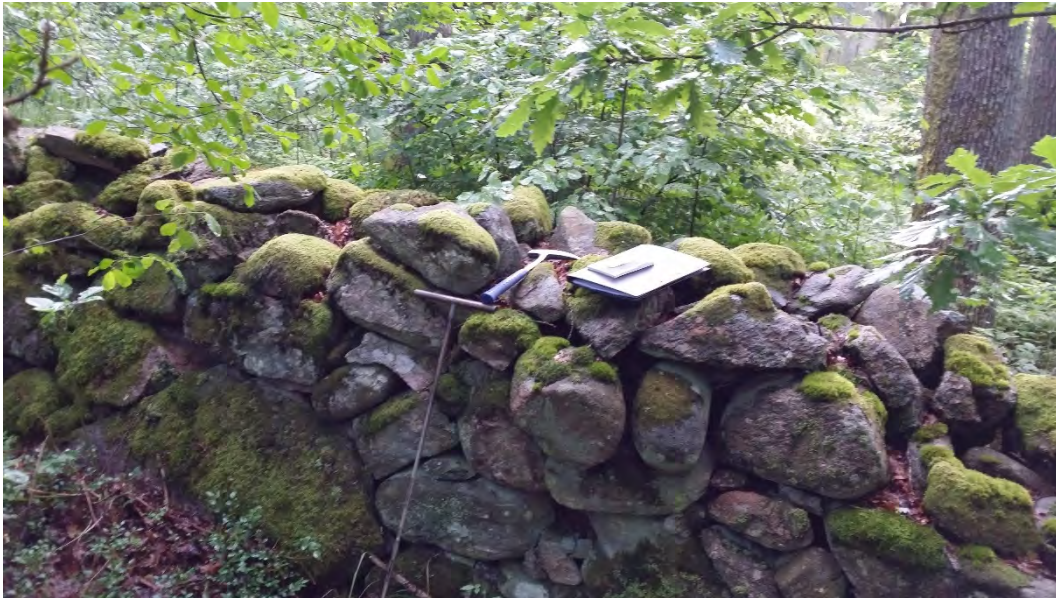
Figur 3 Gärdsgårdar förekommer främst i det västra området

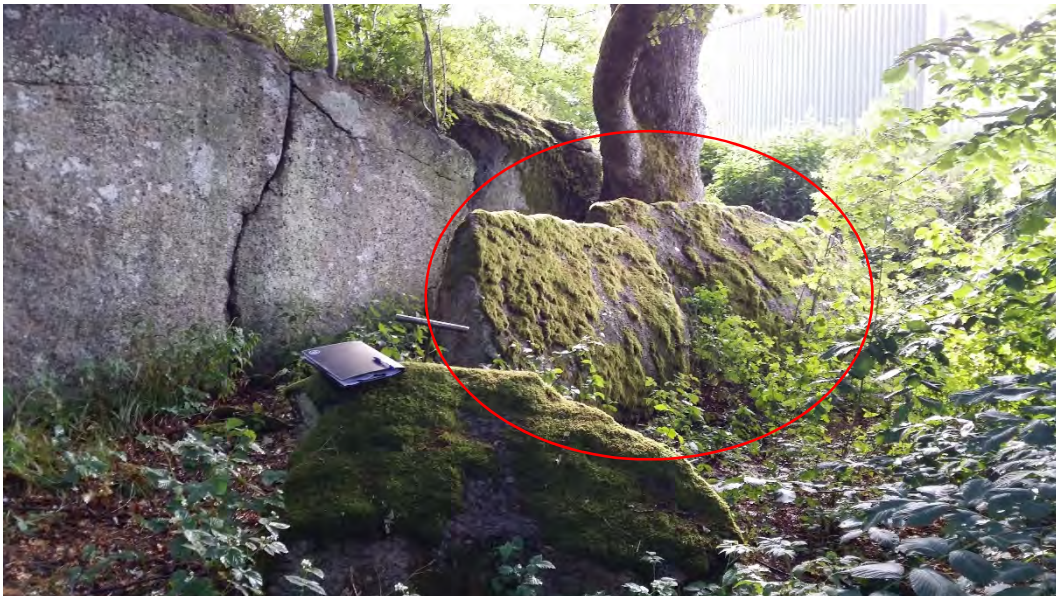
Figur 4 Lösa block vid ID 2

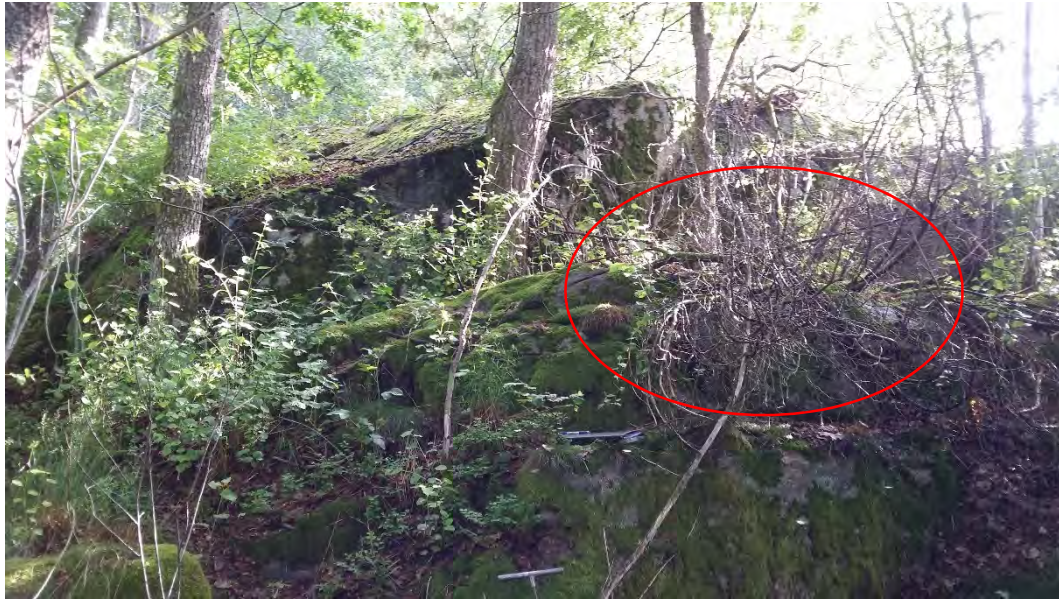
Risk för blockutfall och ytliga ras förekommer vid rasbranten i det västra området (ID 3-9, se rött inringat område i Figur 1 och foton Figur 3 till Figur 1). I det östra området bedöms risken för blockutfall och ytliga ras vara generellt låg med nu kända förutsättningar.

Figur 5 Lösa block och mycket vegetation vid ID 3

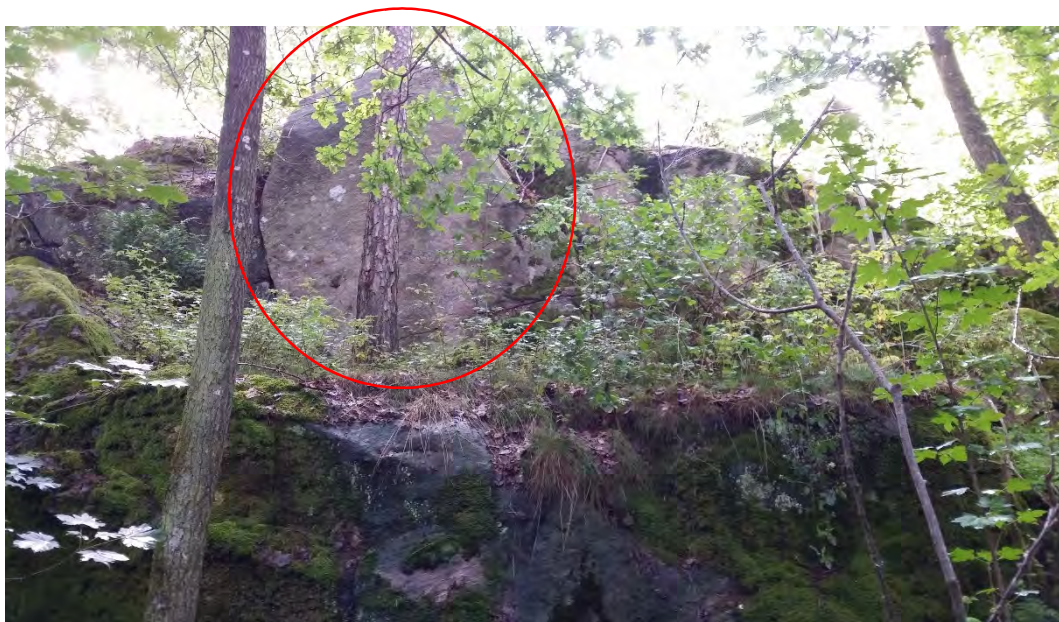
Figur 6 Lösa block och mycket vegetation vid ID 4

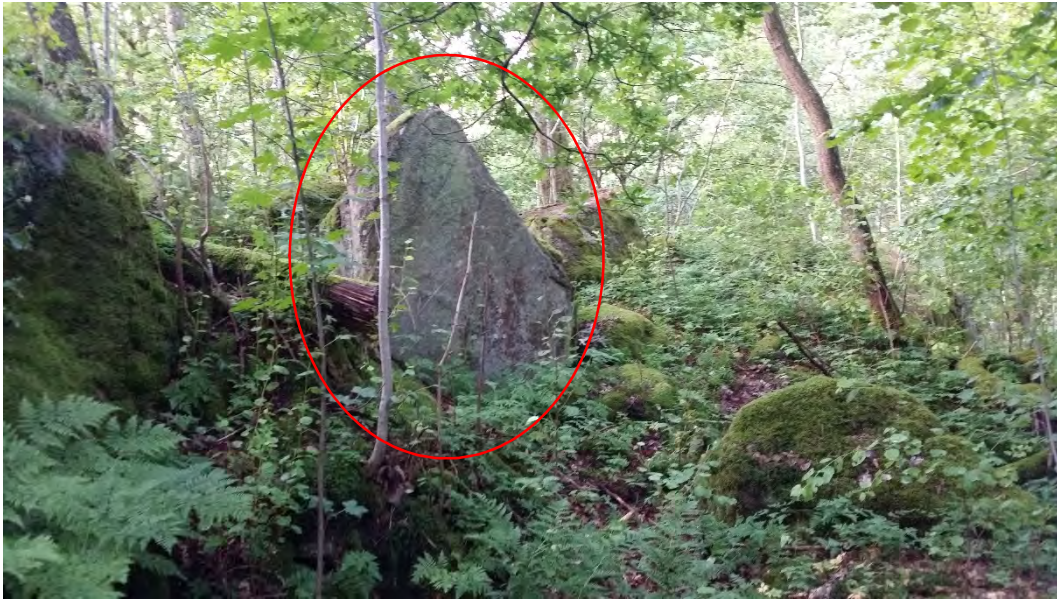
Figur 7 Nedfallna block vid ID 4

Uppmätta nivåer på gammastrålning vid den kontinuerliga mätningen ligger huvudsakligen på cirka 0,22–0,35 mikrosievert per timma ($\mu\text{Sv/h}$). I enstaka partier av undersökningsområdet har nivåer på 0,40–0,50 $\mu\text{Sv/h}$ uppmätts. Dessa höga nivåer återfinns framför allt vid ID 4 och ID 5 i den västra delen av området.

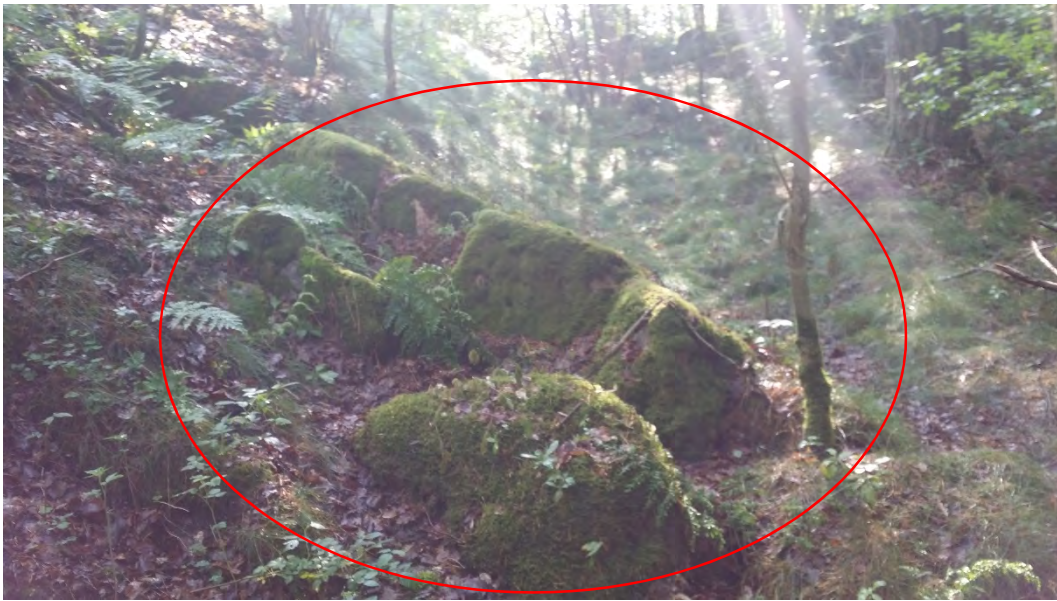
Figur 8 Nedfallna block vid ID 5

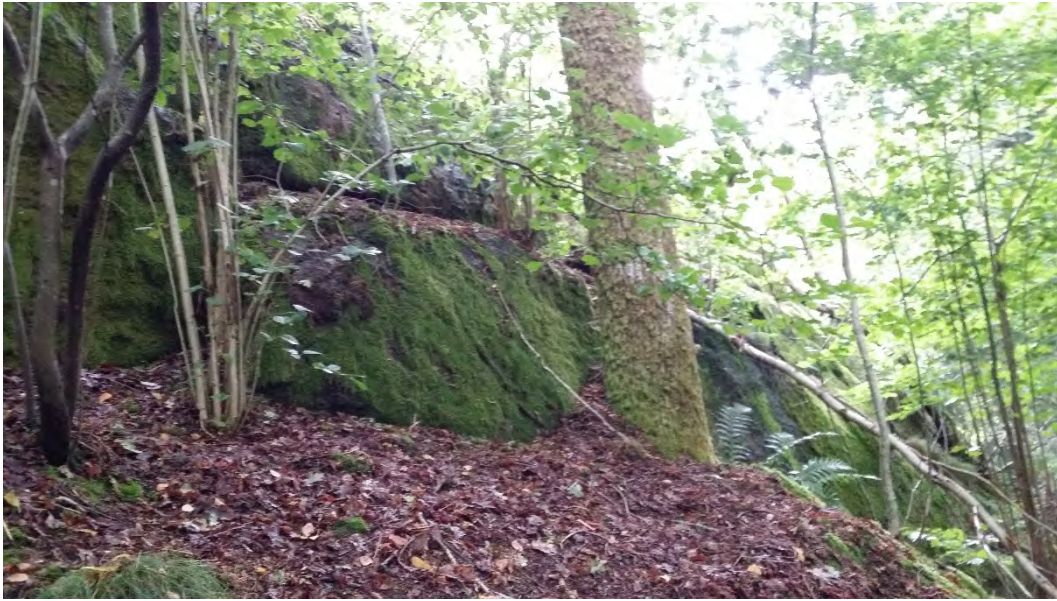
Figur 9 Vy från ID 6

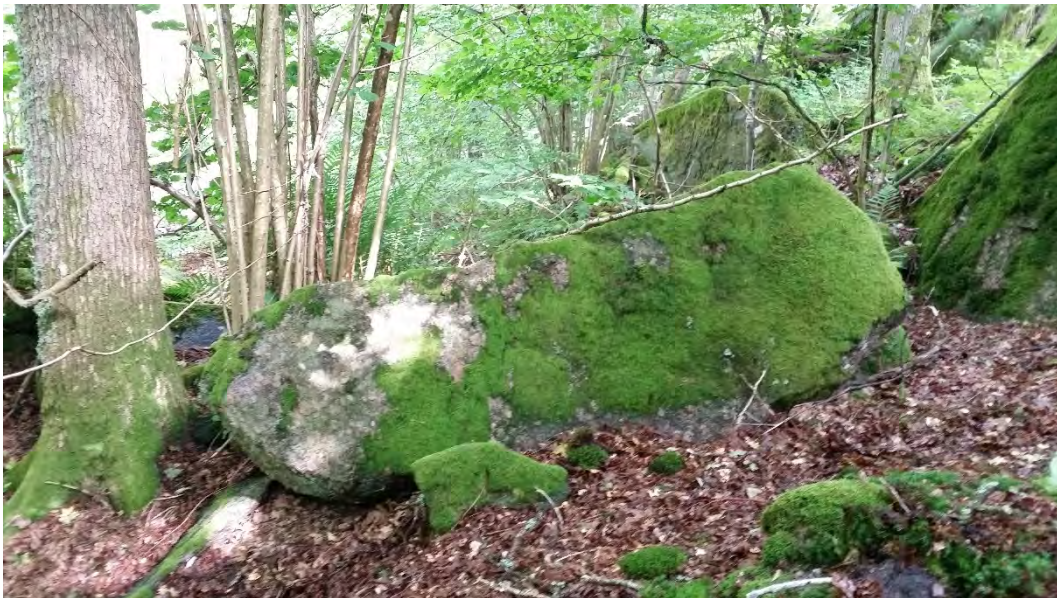
Figur 10 Nedfallna block vid ID 6

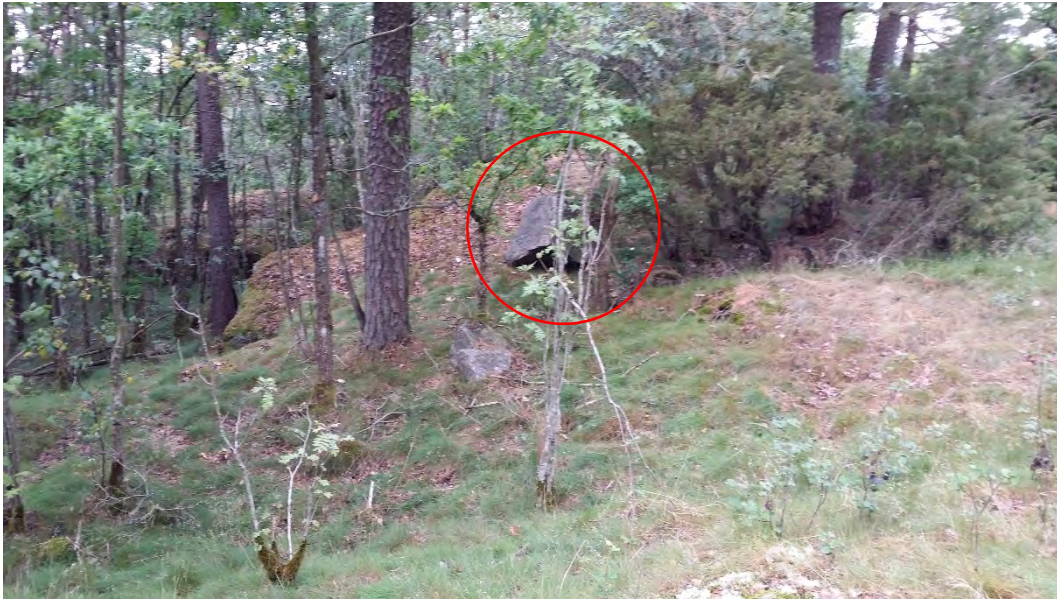
Figur 11 Vy från ID 7 med friliggande block

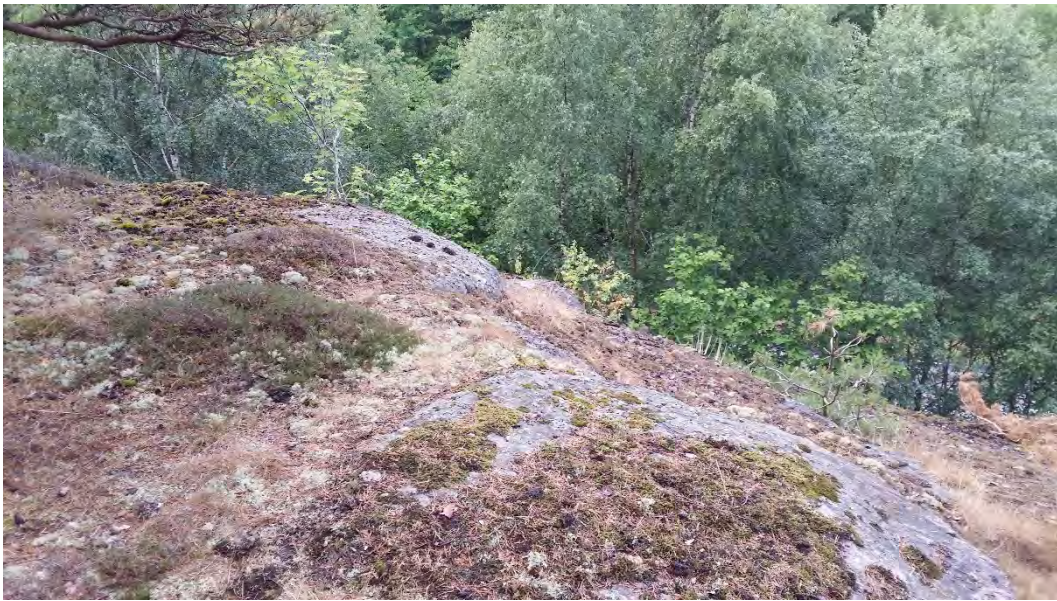
Figur 12 Vy från ID 8

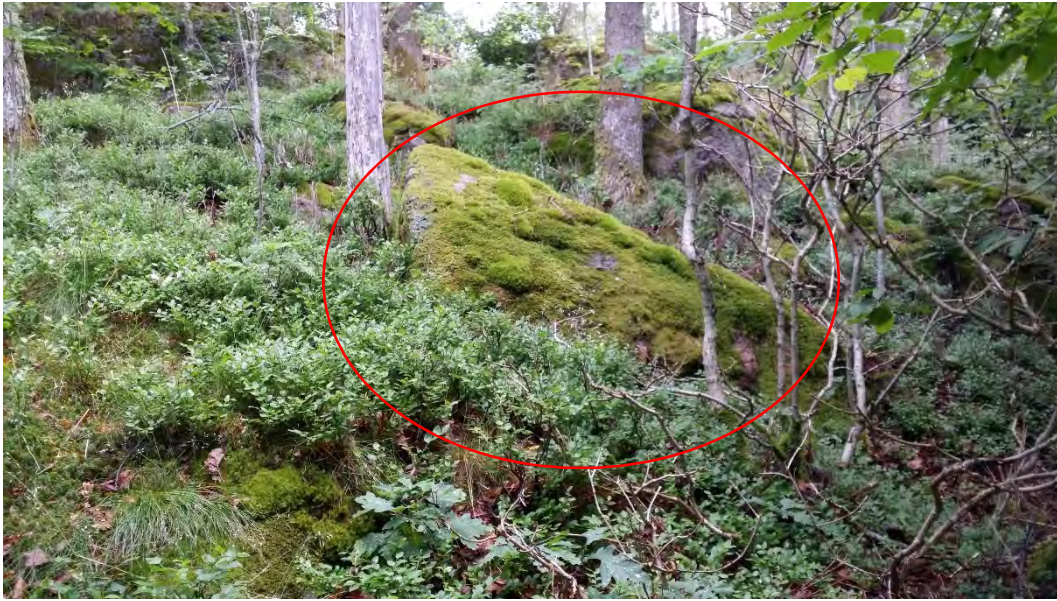
Figur 13 Lösa block vid ID 9

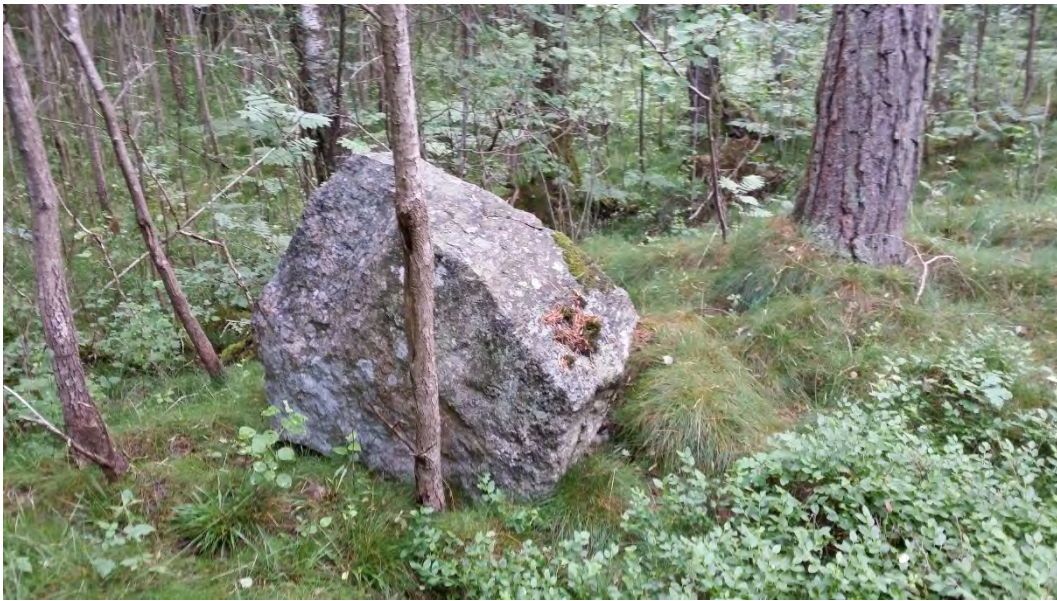
Figur 14 Löst block vid ID 10

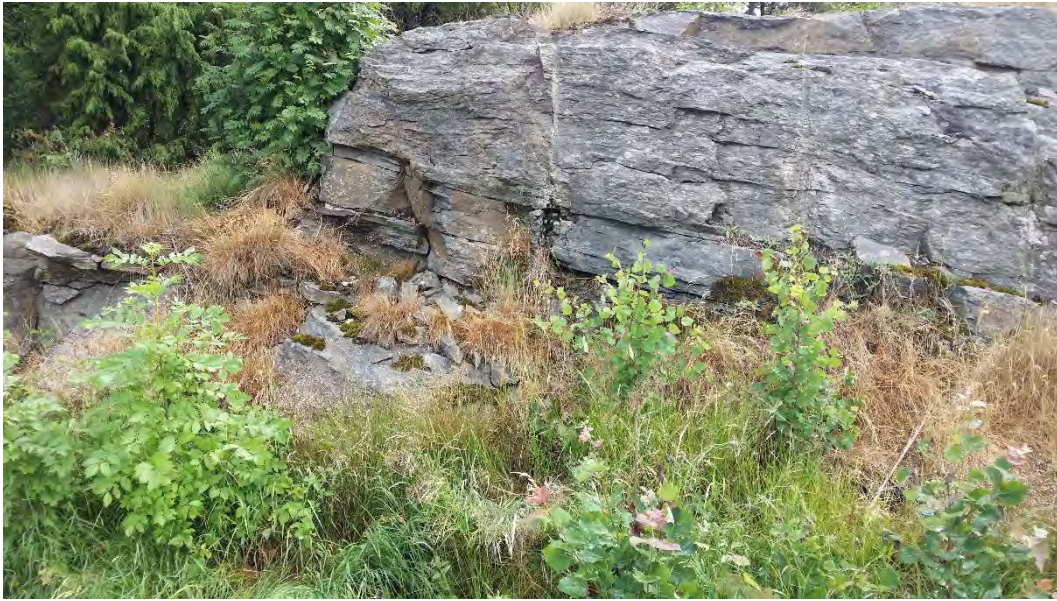
Figur 15 Sprängd håll vid ID 12

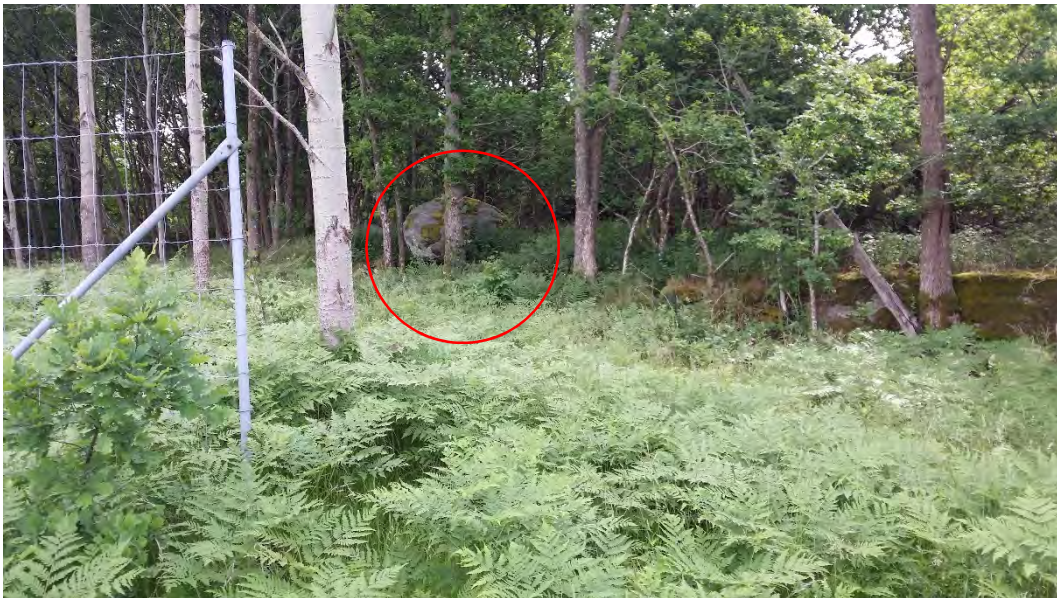
Figur 16 Löst block vid ID 13

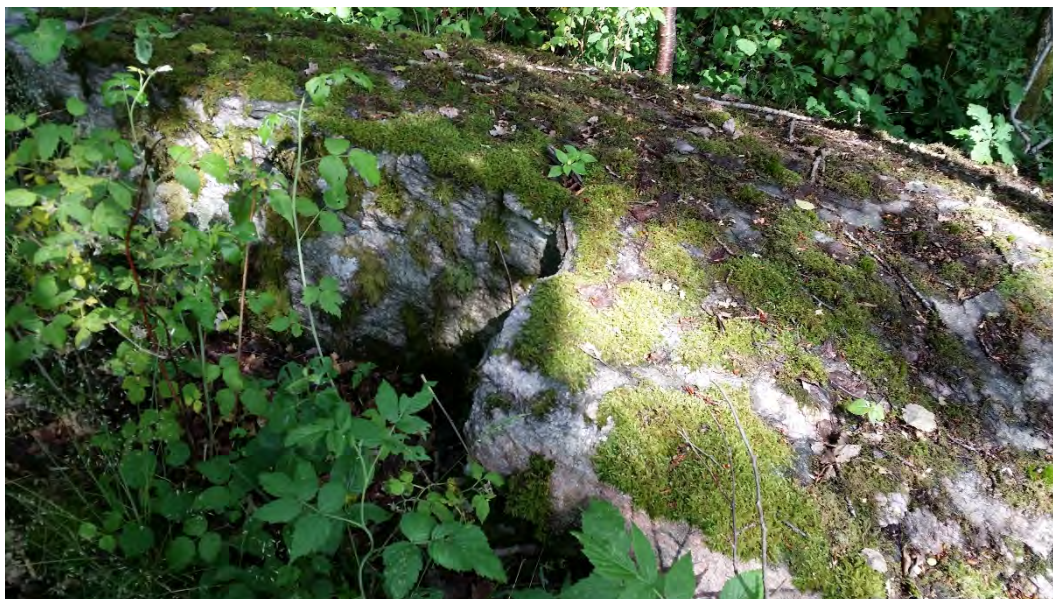
Figur 17 Vy från ID 15

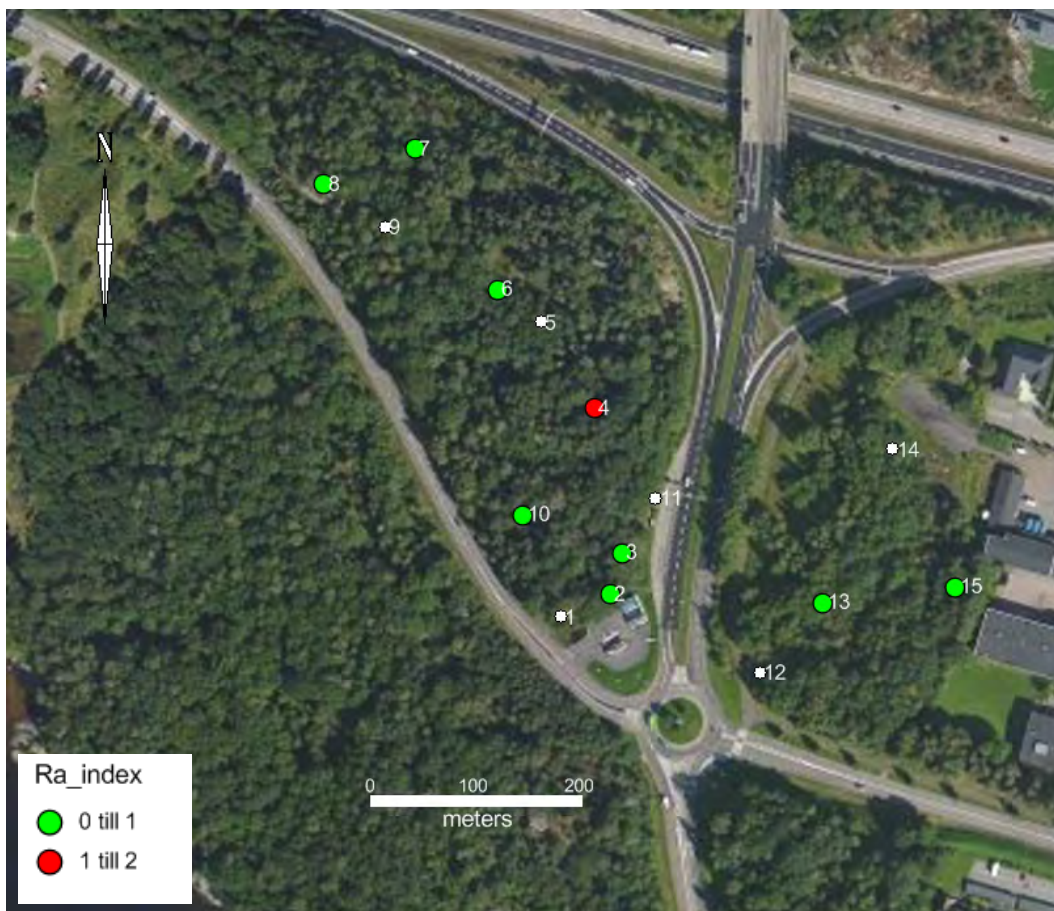
Dock kan en betydande del av gammastrålningen härröra från torium, som inte nybildar radon. Mätning av uran, torium och kalium utfördes därför i 9 punkter med en undersökningstid på 5 minuter för varje mätning. Uppmätta koncentrationer utan omräknades till halt radium-226 (Bq/kg) samt till radiumindex och aktivitetsindex (gammaindex). Även total gammastrålning uppmättes i mätpunkterna. Resultaten redovisas i Figur 3 och Tabell 2.

Figur 18 Flygbild med mätpunkter och resultat från radonmätning med gammaspektrometer. Gröna punkter=låg- till normalriskområde och röda punkter=högriskområde
