Skanska Sverige AB

MMU Detaljplan Mölnlycke

Datum: 2019-11-29

Liljemark Consulting AB

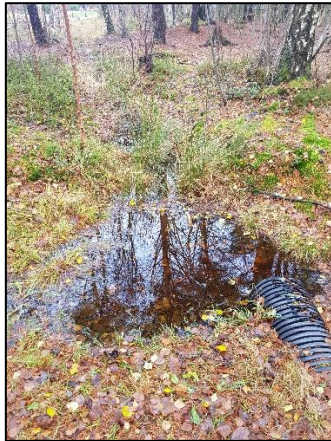
Figur 4. Ytvattenprov LC01YV.

Beträffande halten bly i provtagningspunkten LC02YV och koppar i LC01YV konstateras utifrån bedömning av tillstånd för sjöar och mindre vattendrag till "klass 4 – Höga halter". I resterande provtagningspunkter noteras halter "Klass 3-Måttligt höga halter" med avseende på bly, kadmium, koppar och zink.

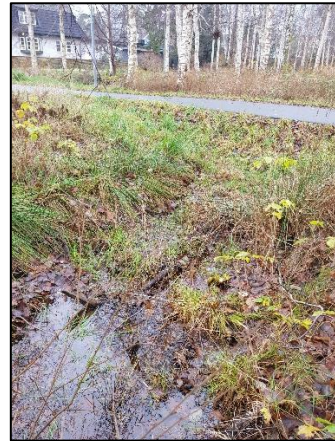
Figur 6. Ytvattenprov LC03YV.

I provtagningspunkterna LC02YV och LC03YV har halter av aromater >C₁₆-C₃₅ detekterats men underskridande Svenska Petroleum och Biodrivmedel Institutets branschspecifika riktvärden för grundvatten vid bensinstationer och dieselanläggningar med avseende på exponeringsvägen "Miljörisker Ytvatten".

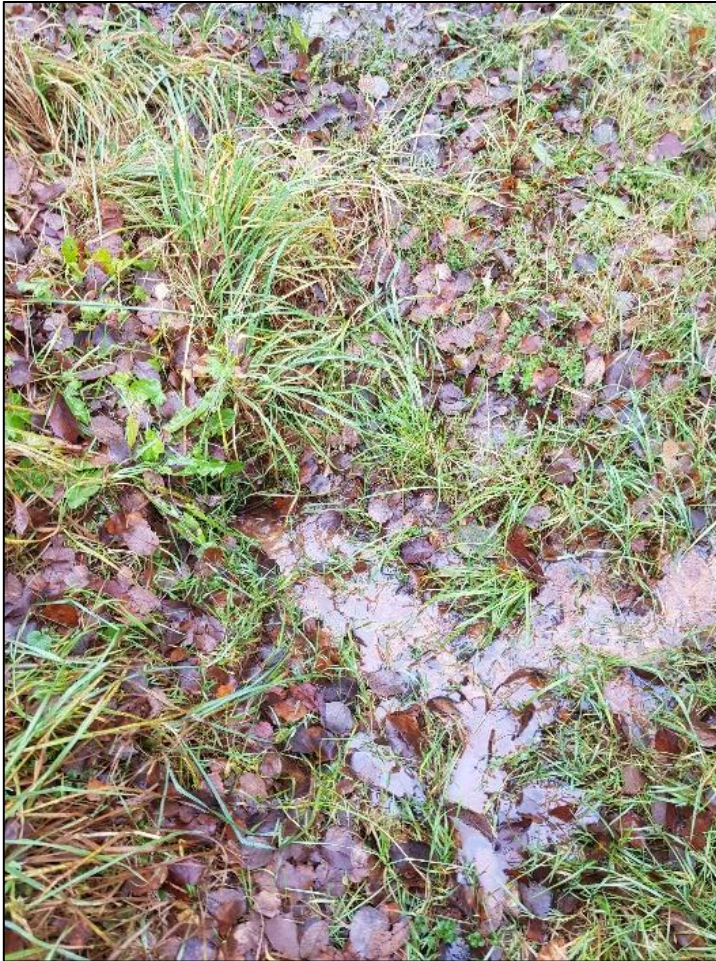
Under provtagningstillfället av ytvatten observerades vid provtagningsspunkt LC03YV vad som liknar oxiderat järn i vattnet som ger en oljefilmsliknande yta, Figur 7.

Figur 7. Oljefilmsliknande yta i avrinningsvattnet från fotbollsplanen.
