FLYGSÄKERHETSANALYS PROGRAM AIRPORT CITY OMPRÖVNING VÄSTRA DELEN

Härryda kommun

2011-04-18

**Simulering av tänkbara störningar på NAV-
hjälpmedel 2011-04-18**

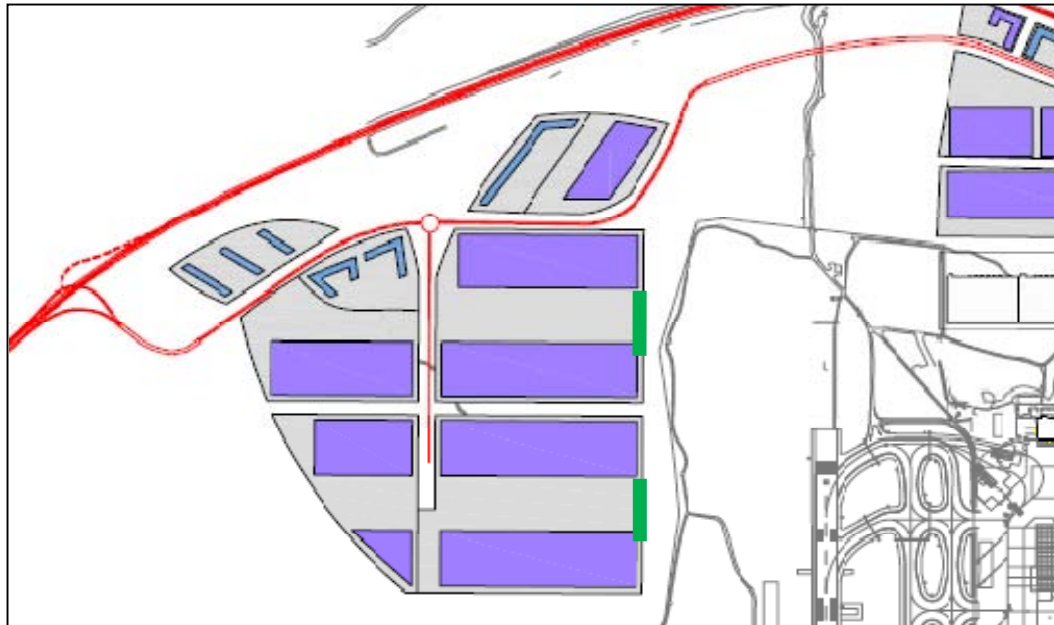
Bild 6. Skiss av placering heltäckande staket

Bländningsrisken blir störst när ett fordon lyser i riktning mot flygplan. I den västra delen av exploateringsområdet bedöms bländningsrisken som osannolik enligt följande:

- Området, förutom genomfartsvägen, ligger utanför in- och utflygningssektor. Endast fordon i vägkröken som ansluter till genomfartsvägen kommer att rikta sig delvis mot flygplan under inflygningen, men vägen kommer att ligga där ca 20m under tröskelhöjden. Det blir en stor höjdskillnad mellan fordon och flygplan.
- Exploateringsområdet kommer att belysas och det skall inte vara nödvändigt för fordon som rör sig inom området att behöva använda sig av annan typ av ljus än halvljus och eventuellt dimljus som har en kort räckvidd.
- Alla vägar och parkeringar ligger för långt ifrån rullbanorna för att strålkastare skulle kunna blända piloterna. Körytorna inom parkeringar ligger dessutom i rätt vinkel. För att minska bländningsrisken ytterligare skulle heltäckande staket kunna byggas där parkeringar inte avskärmas av terrängen (se gröna linjer i bilden nedan).

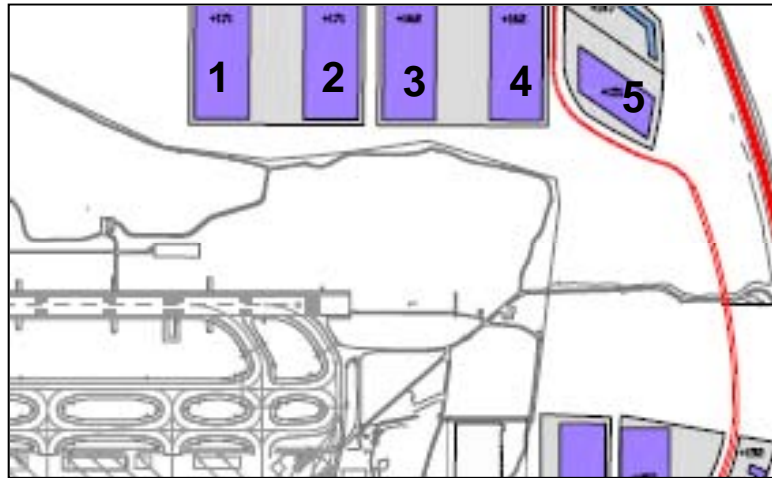
Bild 7. Numrering av byggnaderna i simuleringen

Byggnaderna som numrerats 1 – 5 på bild 7, är de som skulle kunna orsaka störningar på den radierade signalen. Störningar från fordon kommer fortfarande att vara försumbara i praktiken, dels tack vare att de är långt ifrån antensystemen, dels tack vare att de är små i förhållande till de stora ytorna på byggnaderna.

- LLZ 03: Ingen påverkan
- GP 03: Ingen påverkan
- LLZ 21: Den störning som kan uppstå är helt försumbar och den kommer knappast ens att vara mätbar. Med den nya placeringen av byggnaderna på banans västra sida elimineras störningarna på LLZ-signalen.
- GP 21: Däremot påverkas signalen från GP 21 allvarligt av byggnaderna, främst av byggnader 1 och 2 som har kommit alltför nära GP-antennen. Störningarna på signalen kommer att ha både stor amplitud och bredd, och dessa bedöms påverka ombordutrustningen märkbart i slutfasen av inflygningen. LFA ANS bedömer därför de föreslagna placeringar 1 och 2 som mycket olämpliga.

Enligt LFA ANS analys behöver byggnaderna 1 och 2 tas bort eller flyttas åtminstone 300 m längre bort från banan för att störningen skulle vara acceptabel. Övriga byggnader (3,4 och 5) kan bibehållas med den nya föreslagna placeringen vinkelrätt mot banan.

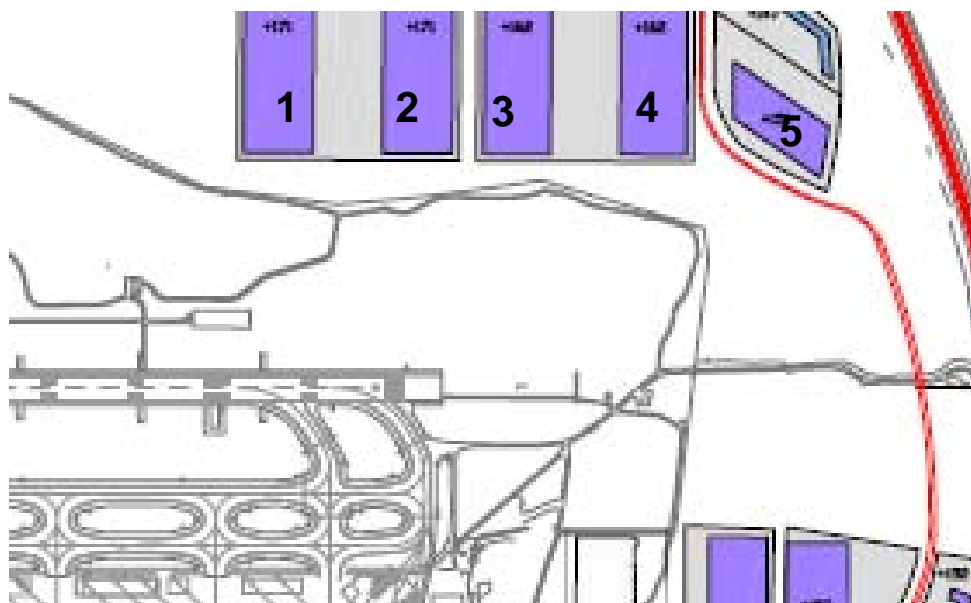
fig. 1 numrering av byggnaderna i den nya simuleringen

Byggnaderna som numrerats 1 – 5 på bilden nedan, är de som skulle kunna orsaka störningar på den radierade signalen, och har undersökts närmare. Störningar från fordon kommer fortfarande att vara försumbara i praktiken, dels tack vare att de är långt ifrån antensystemen, dels att de är små i förhållande till de stora ytorna på byggnaderna.

Byggnaderna på östra sidan av banan har inte tagits med i studien nu, de har ingen praktisk betydelse och kan försummas. Därför har bara byggnad 1 - 5 ovan räknats med. Nr 5 ligger lägre och skuggas till stor del av terrängen och av övriga byggnader, och bidrar inte till några märkbara störningar.

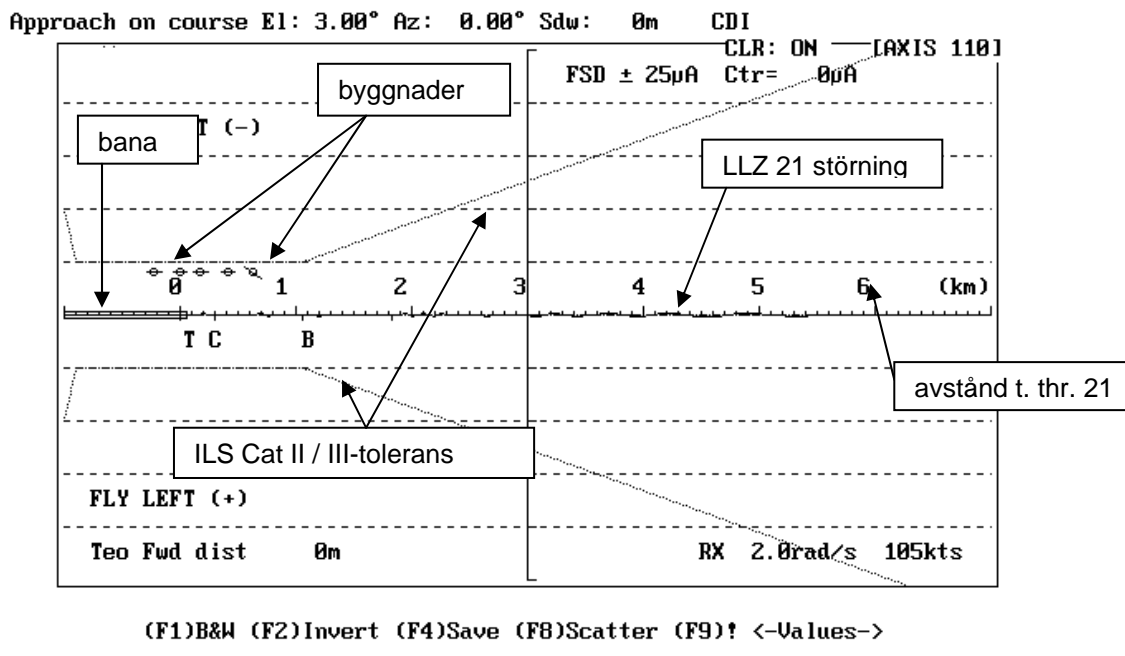
fig. 2: Beräknade störningar från byggnader på LLZ 21-signalen på olika avstånd från tröskel med tillåtna gränser inlagda.

Den störning som kan uppstå med den nya placeringen av byggnaderna är helt försumbar, den kommer knappast ens att vara mätbar. Gränsen för vad man tillåter mellan 1 km och tröskeln ligger på ± 5 uA, både för ILS Cat II och Cat III, längre

ut ökar gränsen från $\pm 5 \mu\text{A}$ till $\pm 30 \mu\text{A}$. Störningen kommer också att hamna långt ut, mellan 2 och 6 km utanför tröskeln. Se fig. 2 nedan.

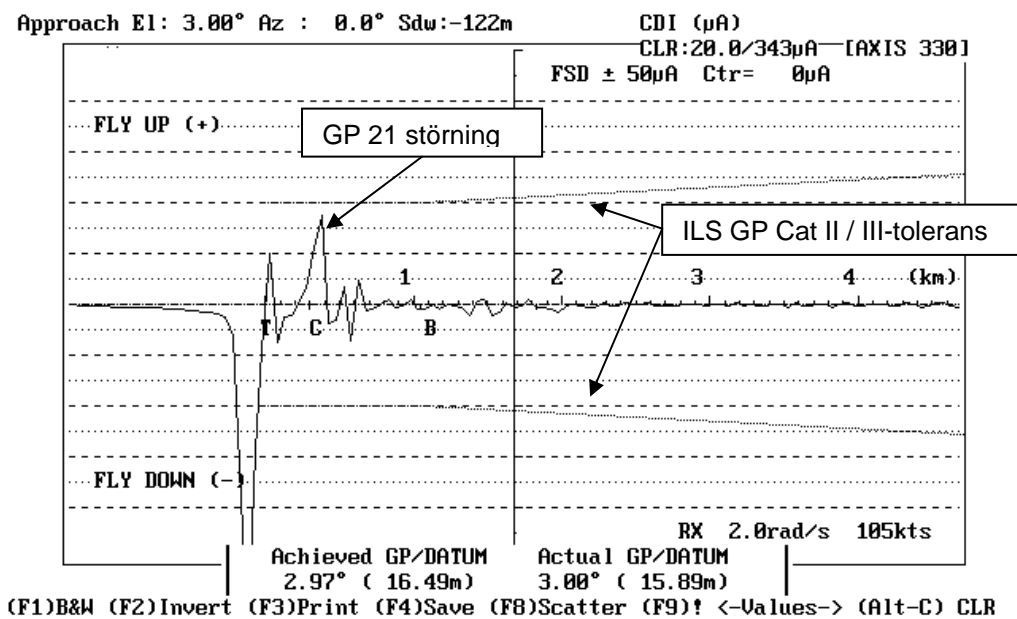
fig. 3: Beräknade störningar från byggnader på GP 21-signalen under inflygning med tillåtna Cat II / III-gränser inlagda.

Däremot påverkas signalen från GP 21 allvarligt av byggnaderna, med den föreslagna nya placeringen har framför allt byggnad 1 och 2 hamnat så nära GP-antennen att störningarna på signalen blir allvarliga, och bedöms påverka ombordutrustningen märkbart. En kraftig snabb störning uppträder vid ILS punkt "C" (ca 570 m före tröskeln), och precis vid tröskelpassagen uppstår en mycket kraftig störning, se figur 3 nedan. Även om störningen teoretiskt inte överskrider toleranserna förrän efter tröskeln, och kraven på en GP-signal endast är specificerade in till tröskeln, bedömer vi det som mycket olämpligt med en så kraftig störning så nära sättpunkten.

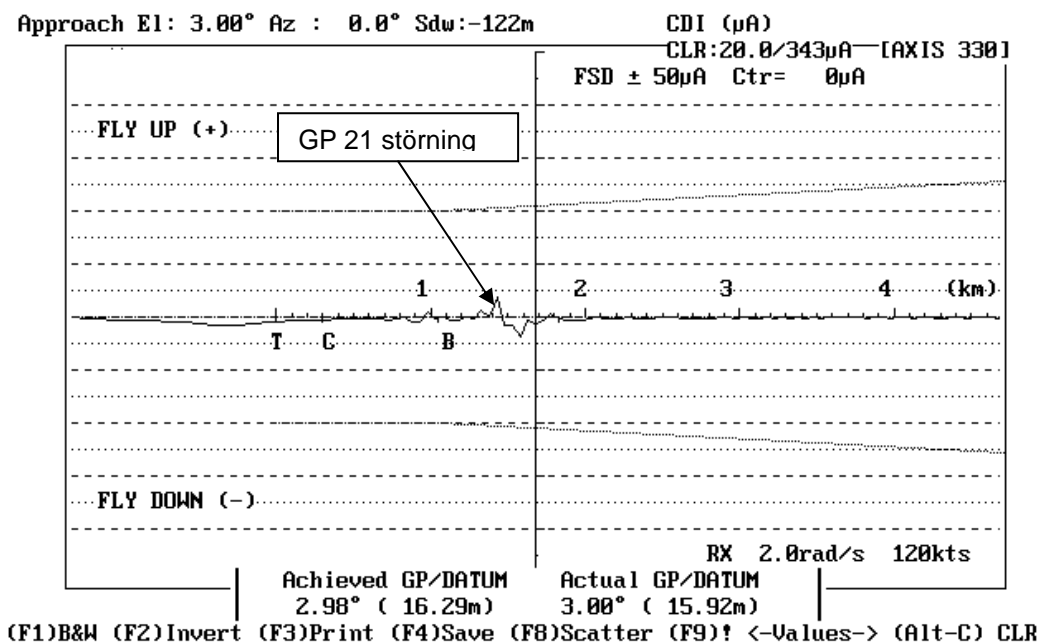
fig. 4: Beräknade störningar från byggnader på GP 21-signalen. Byggnaderna 1 och 2 ovan borttagna alt flyttade ytterligare 300 m från banan.

Om man tar bort byggnaderna 1 och 2 alternativt flyttar dem längre från banan och bibehåller övriga kommer störningen att vara acceptabel, se fig. 4:

Med den nya placeringen av byggnaderna på banans västra sida elimineras störningarna på LLZ-signalen. Däremot påverkas GP 21 kraftigt, främst av de två närmaste byggnaderna, 1 och 2. Med den föreslagna placeringen har de kommit alltför nära GP-antennen. Störningarna kommer att ha både stor amplitud och branthet, dessutom alldeles i slutfasen av inflygningen innan och efter tröskeln. Vi bedömer alltså de föreslagna placeringarna som mycket olämpliga. Vi förordar därför att åtminstone byggnad 1 och 2 placeras längre bort från banan, åtminstone 300 m. Med ett större avstånd kan de byggnaderna ha valfri orientering. Om alla byggnader 1 – 4 flyttas ut 300 m påverkas inte heller LLZ 21, annars bör 3 o 4 ha den senast föreslagna placeringen vinkelrätt mot banan.
