## PM Planeringsunderlag Geoteknik Detaljplan Hindås 1:433 m fl Bostäder på Bocköhalvön, Härryda kommun

2014-01-30

Reviderad: 2015-12-18

Uppdragsnr: 10190149

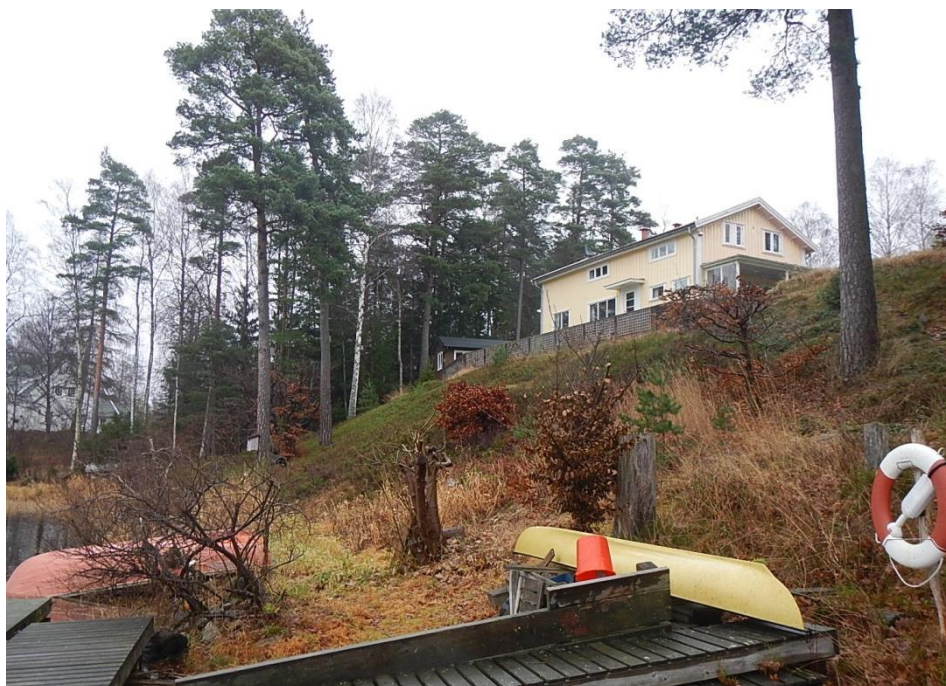
Stabilitetsberäkningar har utförts för befintliga förhållanden på östra och västra sidan av Bocköhalvön, i två branta sluttningar. Resultaten visar på tillfredsställande stabilitet, se beräkningar i Bilaga 1. Stabilitetsförhållandena i **moränmarken** och marken med **isälvsmaterial** kan generellt sett sägas vara goda och någon risk för spontana skred eller ras finns inte.

**Foto 1.** Sluttning från sydvästra delen av planområdet, vy mot norr. Träden visar inga tecken på jordkrypning.

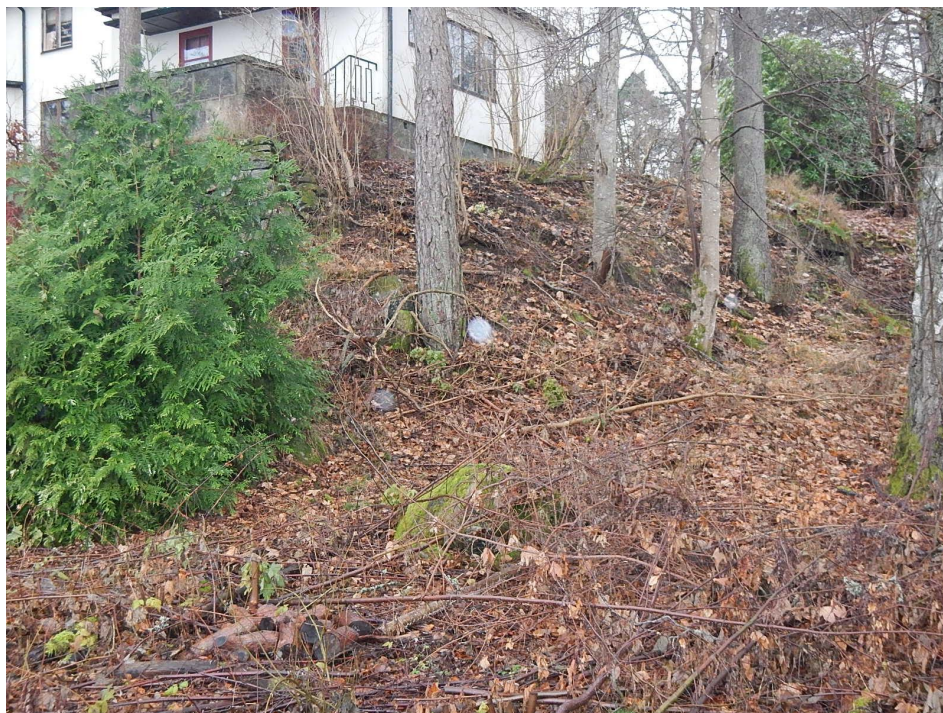
**Foto 2.** Foto från norra delen av planområdet, vy mot söder. Träden visar inga tecken på jordkrypning.

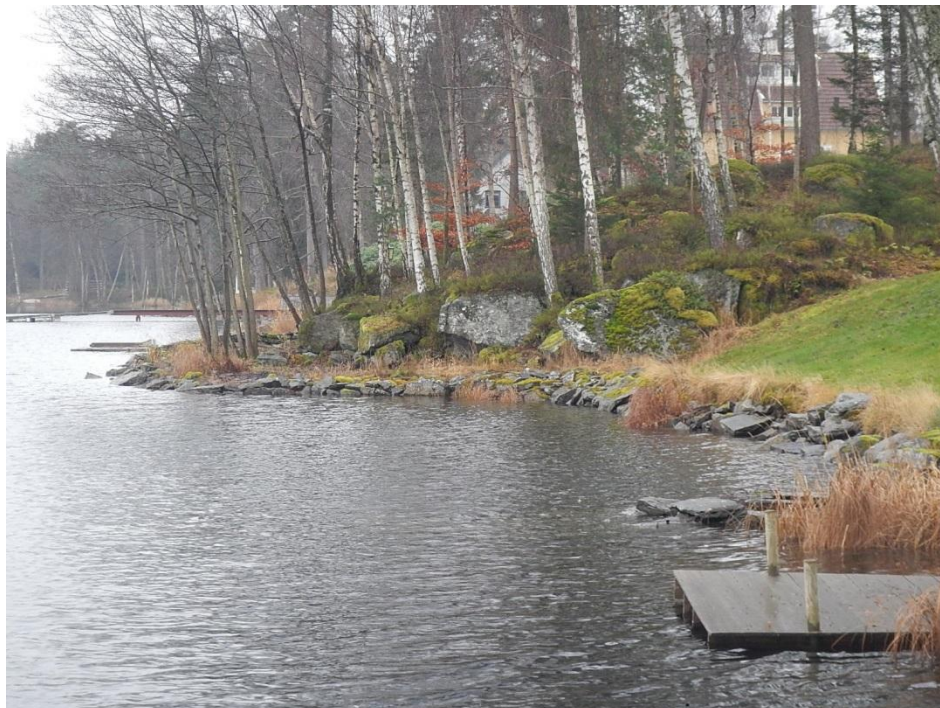
Vid inspektionen av strandkanten runt Bocköhalvön gick det inte att se något tecken på pågående erosion. Större delen av strandkanten inom planområdet har någon form av stenskoning, på varandra liggande lösa block alternativt uppbyggda murar. Resterande mark består av blockig friktionsjord, främst morän, och anses inte som erosionskänslig. Markbindande vegetation, stora träd och buskar, finns allmänt förekommande längs stranden.

**Foto 3.** Erosionsskydd i form av block längs östra delen av Bocköhalvön, vy mot söder.

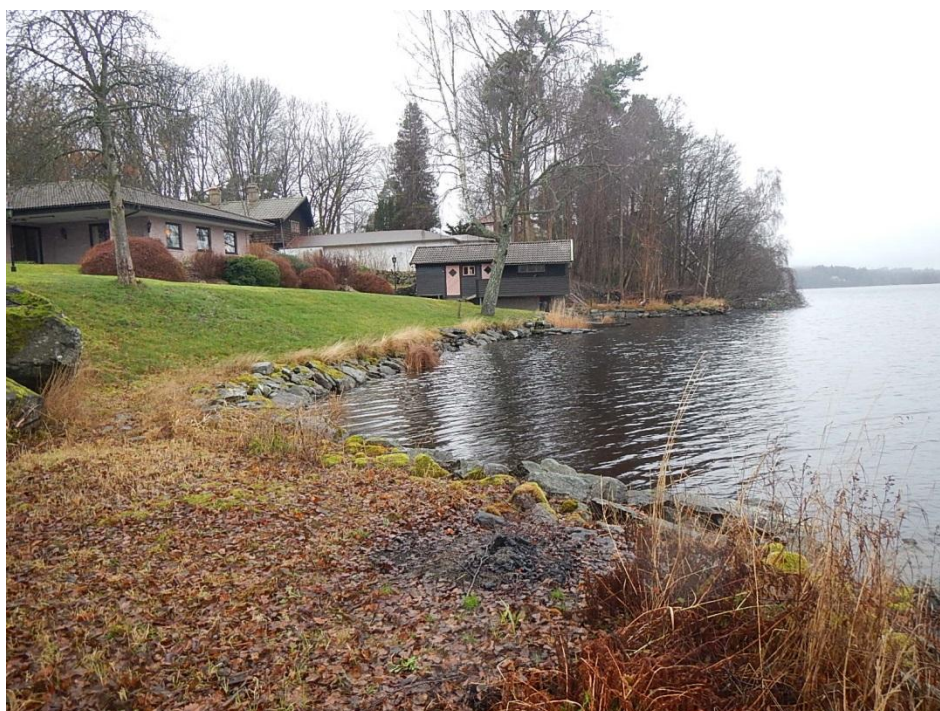
**Foto 4.** Erosionsskydd i form av block längs östra delen av Bocköhalvön, vy mot norr.

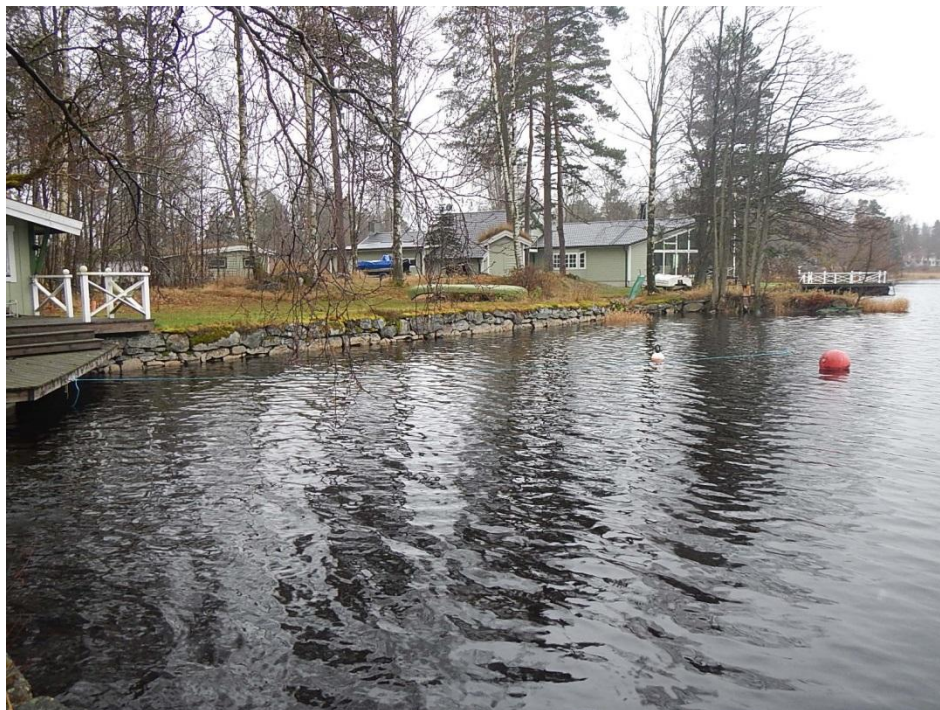
**Foto 5.** Erosionsskydd i form av uppbyggd mur längs västra delen av Bocköhalvön, vy mot söder.
