Skällsjöas, skyfallsutredning till detaljplan

Uppdragsnr: 108 32 81 Version: 2 Datum: 2022-09-23

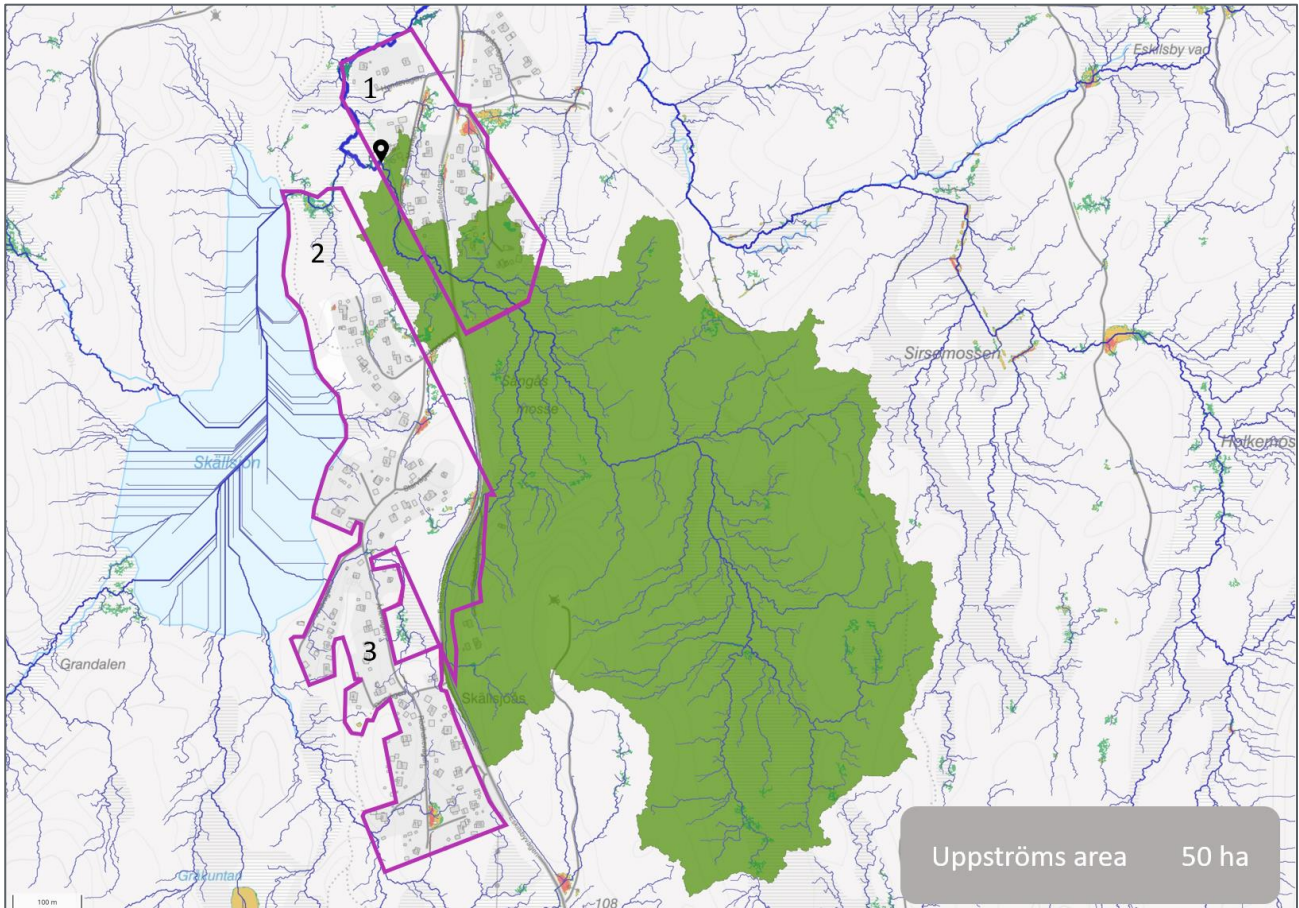
Figur 3 illustrerar befintliga ytor som belastar delområde 1. Avrinningsområdet är 50 ha stort. Eventuell framtida exploatering bör inte placeras i denna flödesväg då lågstråket avvattnar ett stort område.

Figur 3. Översikt avrinningsområde (grönt område) till befintlig flödesväg vid en maximal regnvolym 150 mm. Illustrerar ytor som belastar delområde 1 samt delvis blir stående i lågpunkter inom delområdet (SCALGO, 2022).

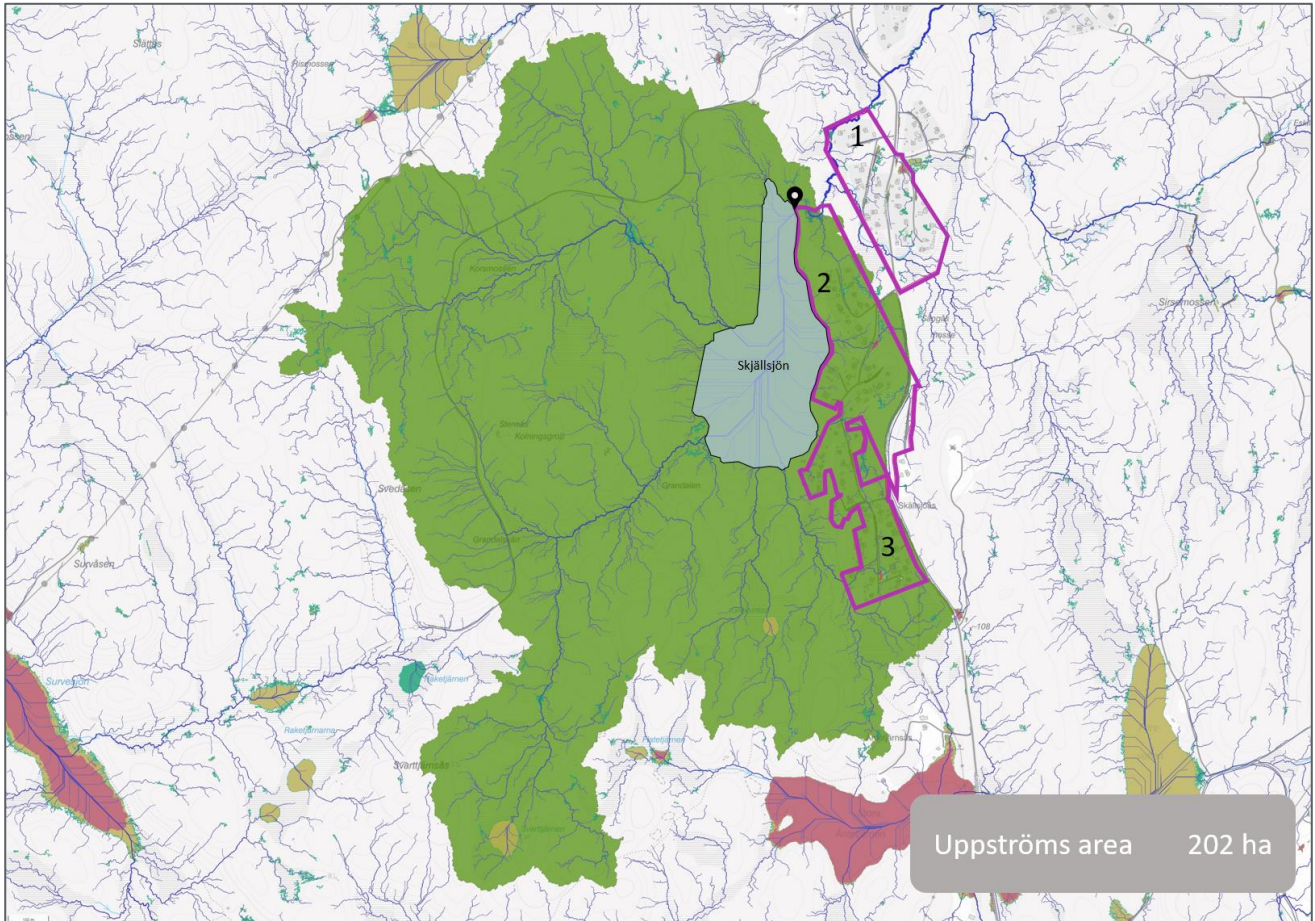
För delområde 2 passerar en flödesväg i norra spetsen av delområde 1. Detta är Skällsjöns utlopp som via vattendrag flödar vidare ner mot Mölndalsån och Landvettersjön. Uppströms avrinningsområde är 202 ha, se Figur 4.

Figur 4. Översikt avrinningsområde (grönt område) till befintlig flödesväg vid en maximal regnvolym 150 mm. Illustrerar ytor som belastar delområde 2 samt delvis omhändertags inom delområdet (SCALGO, 2022).

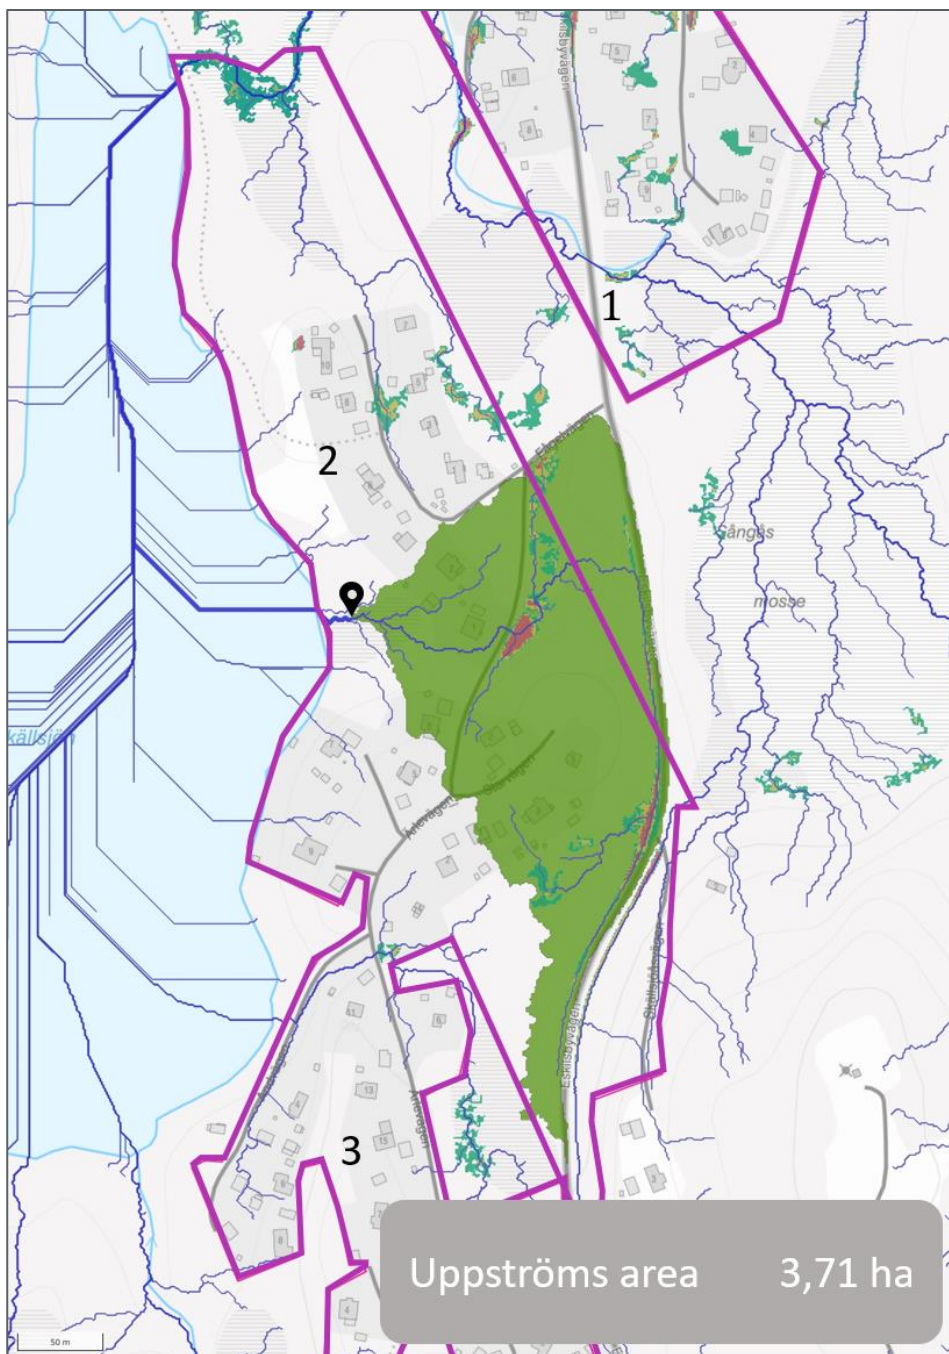
Ytterligare en viktig flödesväg noterades i mitten av delområdet med en uppströms area på 3,71 ha. Eftersom flödesvägarna passerar rakt igenom delområdet är det av stor vikt att ingen framtida bebyggelse placeras genom flödesvägen alternativt att potentiellt ny bebyggelse samt mark höjdsätts, så att en ny flödesväg kan skapas ner mot Skällsjön, se Figur 5. För den befintliga bebyggelsen kan t.ex. uppfyllning vid husliv eller stensättning likt exempel i Figur 14 användas för att styra flöden via tomtmark istället för via byggnader.

Figur 5. Översikt avrinningsområde (grönt område) till befintlig flödesväg vid en maximal regnvolym 150 mm. Illustrerar ytor som belastar delområde 2 samt delvis omhändertags inom delområdet (SCALGO, 2022).

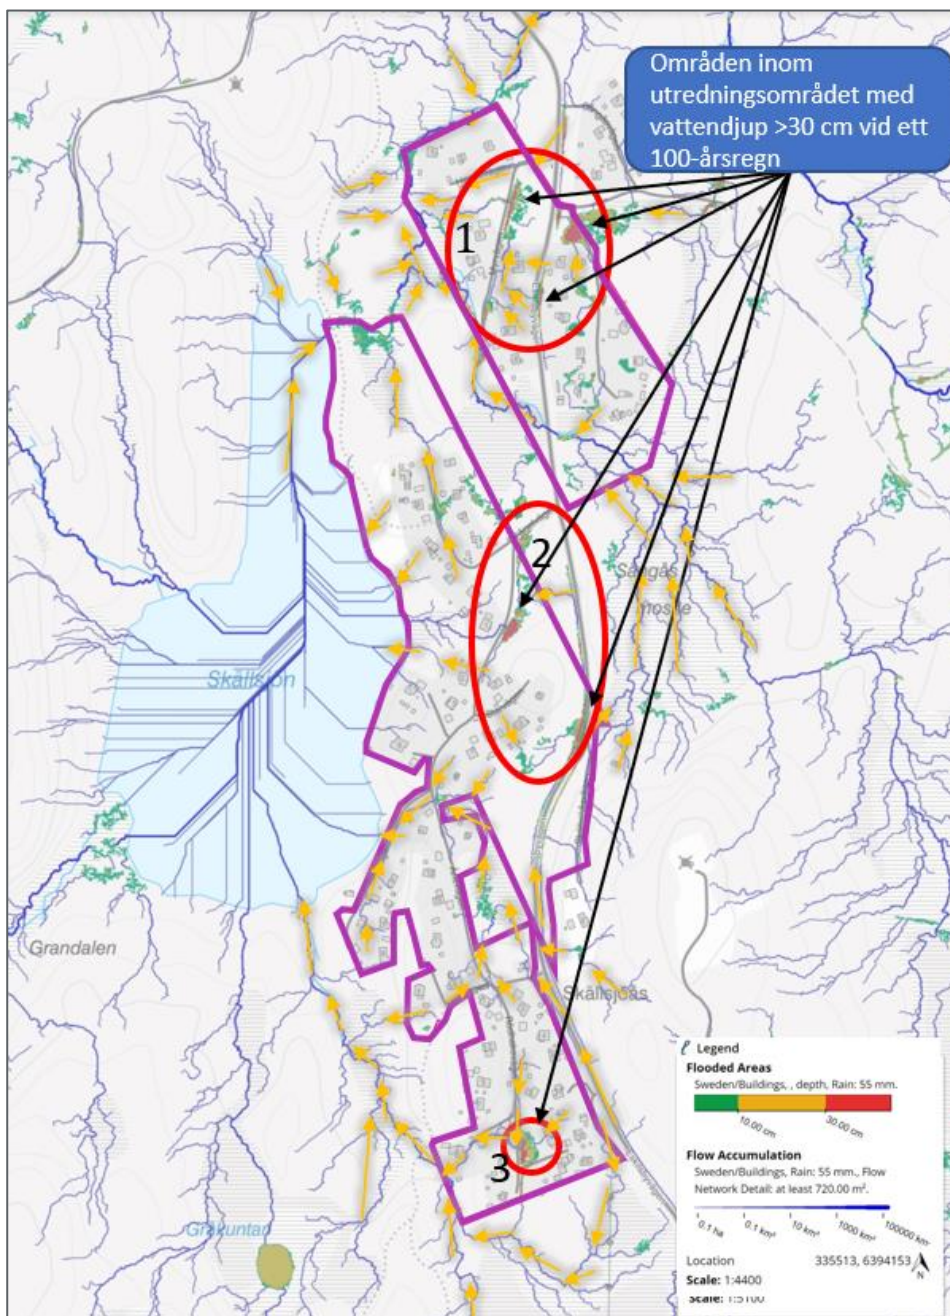
För området är analyser gjorda för regnhändelser på 55 mm (vilket motsvarar ett 100-årsregn med regnvaraktighet på 30 min) (MSB, 2017). För att ta hänsyn till ett förändrat klimat och ökad nederbörd i framtiden är en klimatfaktor på 1,25 inkluderad. Rinnvägar visas som blå streck med orange pilar, som illustrerar flödesriktningen, och lågpunkter visas i nyanser av grönt, orange och rött. Gröna områden representerar ett vattendjup på 10 cm, gult område visar vattendjup mellan 10 – 30 cm och röda områden visar vattendjup över 30 cm. Se Figur 6 för rinnvägar och lågpunkter för ett 100-årsregn.

Figur 6. Översikt över rinnvägar, flödesriktning (gula pilar) och lågpunkter för ett 100-årsregn (SCALGO, 2022).

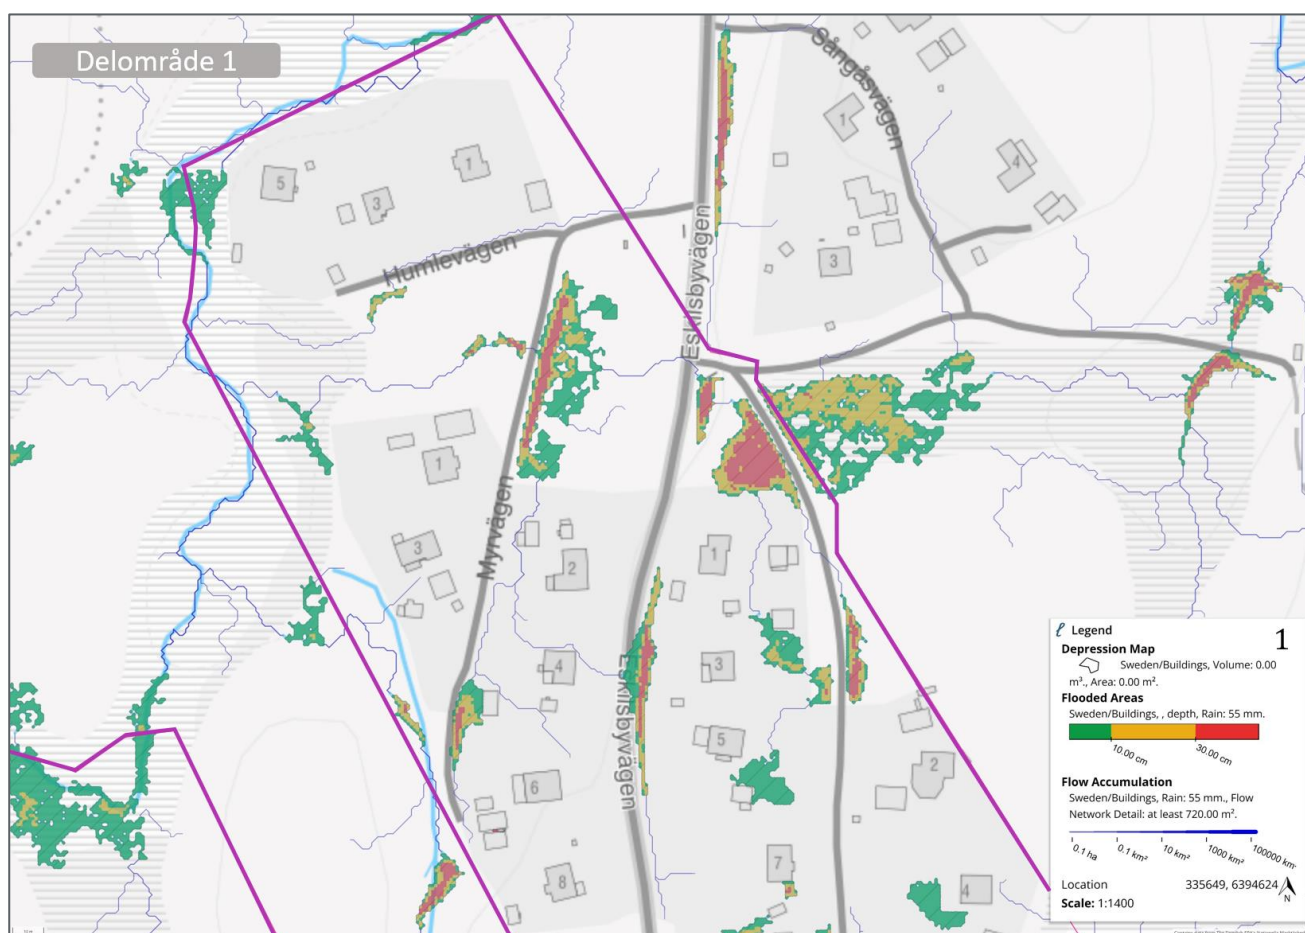
Figur 7. Lågpunkter inom delområde 1 (SCALGO, 2022).

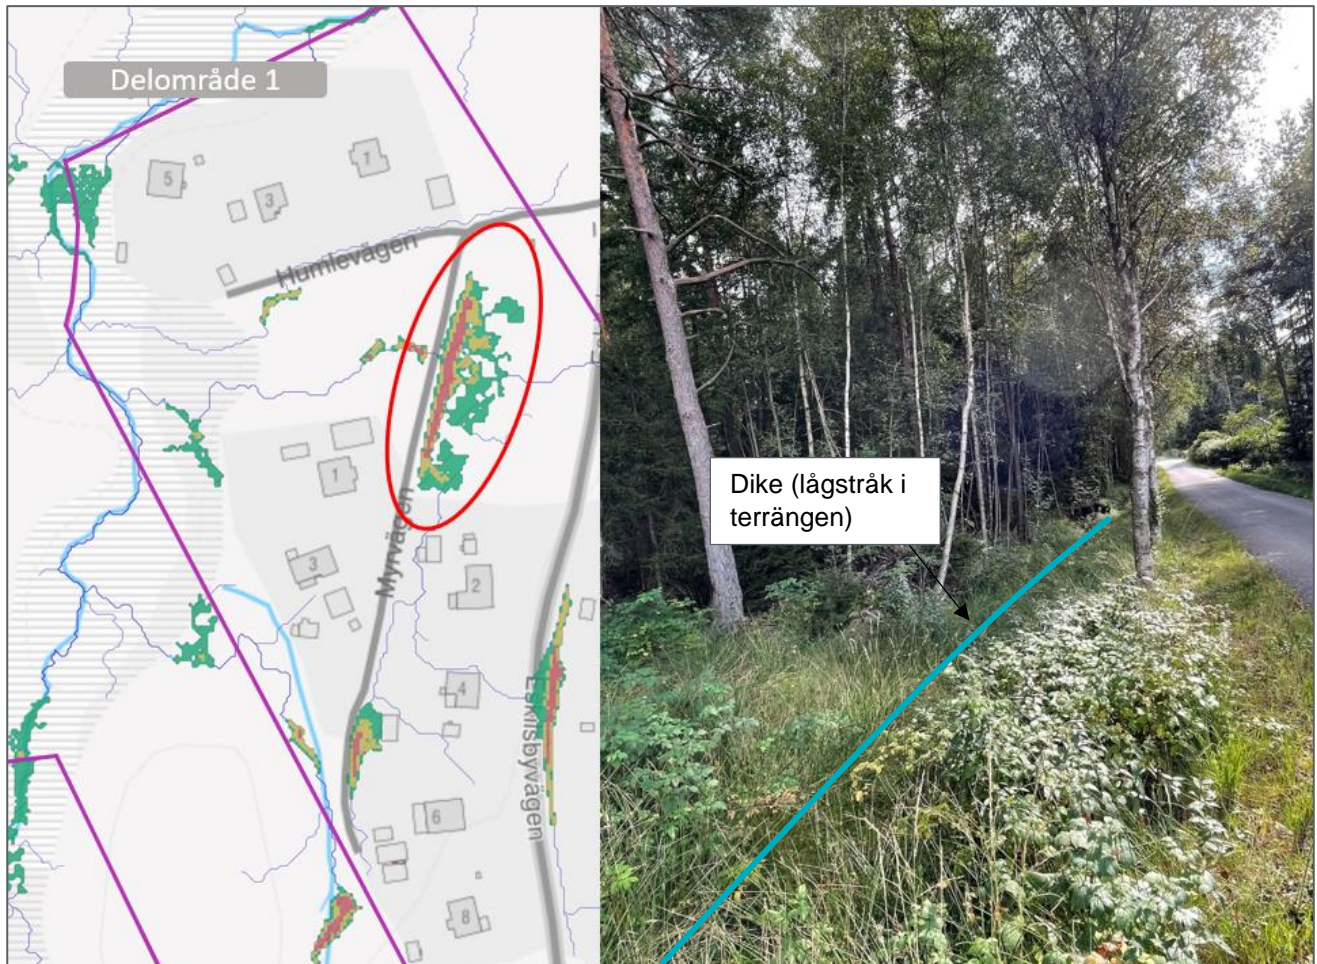
Figur 8 nedan visar ett lågpunktsområde längs med Myrvägen. Lågpunkten är relativt stor och kan troligtvis omhänderta stora mängder vatten innan det bräddar över Myrvägen och vidare västerut. Den ytliga rinnvägen från lågpunkten ligger inte i anslutning till befintlig bebyggelse och bedöms därför inte påverka befintlig bebyggelse negativt.

Figur 8. Lågpunkt längs med Myrvägen, se område markerat i rött (SCALGO, 2022) Foto: Norconsult.

I anslutning till Myrvägen finns en lågpunkt. Lågpunkten är relativt stor och kan troligtvis omhänderta stora mängder vatten innan det bräddar över Myrvägen och vidare västerut. De yttliga rinnvägarna från lågpunkten ligger inte i anslutning till befintlig bebyggelse och bedöms därför inte påverka befintlig bebyggelse negativt.

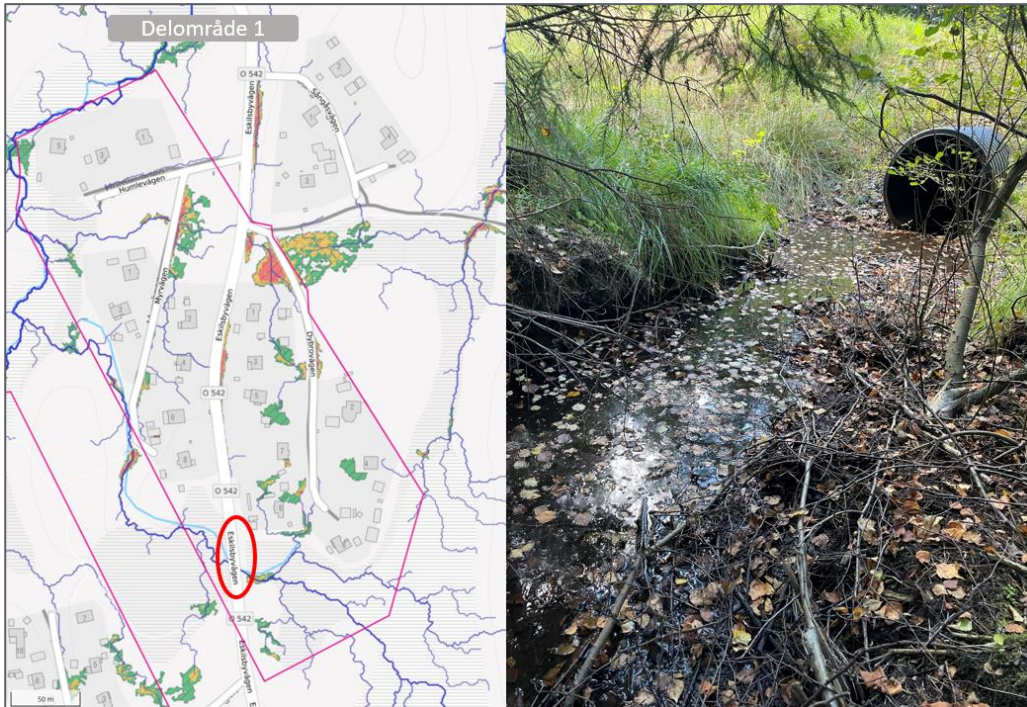
Figur 9 visar ett vattendrag som passerar Eskilsbyvägen och Myrvägen i de södra delarna av delområde 1. Vattnet avleds via en PE-trumma (Ø800), därefter fortsätter vattnet norrut vidare mot Mölndalsån. Stora flöden bedöms avledas via vattendraget vid extrema regnhändelser. Vid eventuell utökning av byggrätter är det viktigt att vattendragets funktion bibehålls.

Figur 9. Vattendrag söder i delområde 1 och trumma under Eskilsbyvägen (Ø800 mm). (SCALGO, 2022) Foto: Norconsult

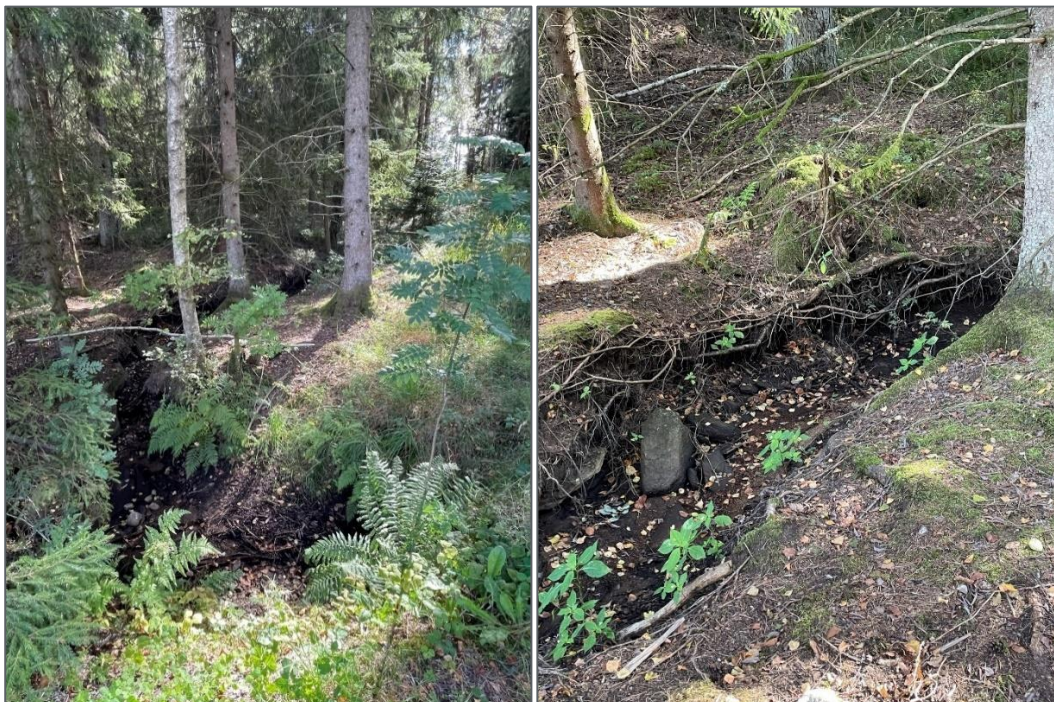
Figur 10 visar fortsättning på vattendraget i skogspartiet beläget i Myrvägens södra delar.

Figur 10. Vattendrag längs de södra delarna av Myrvägen som fortsätter norrut och via vattendrag vidare mot Mölndalsån (Foto: Norconsult)

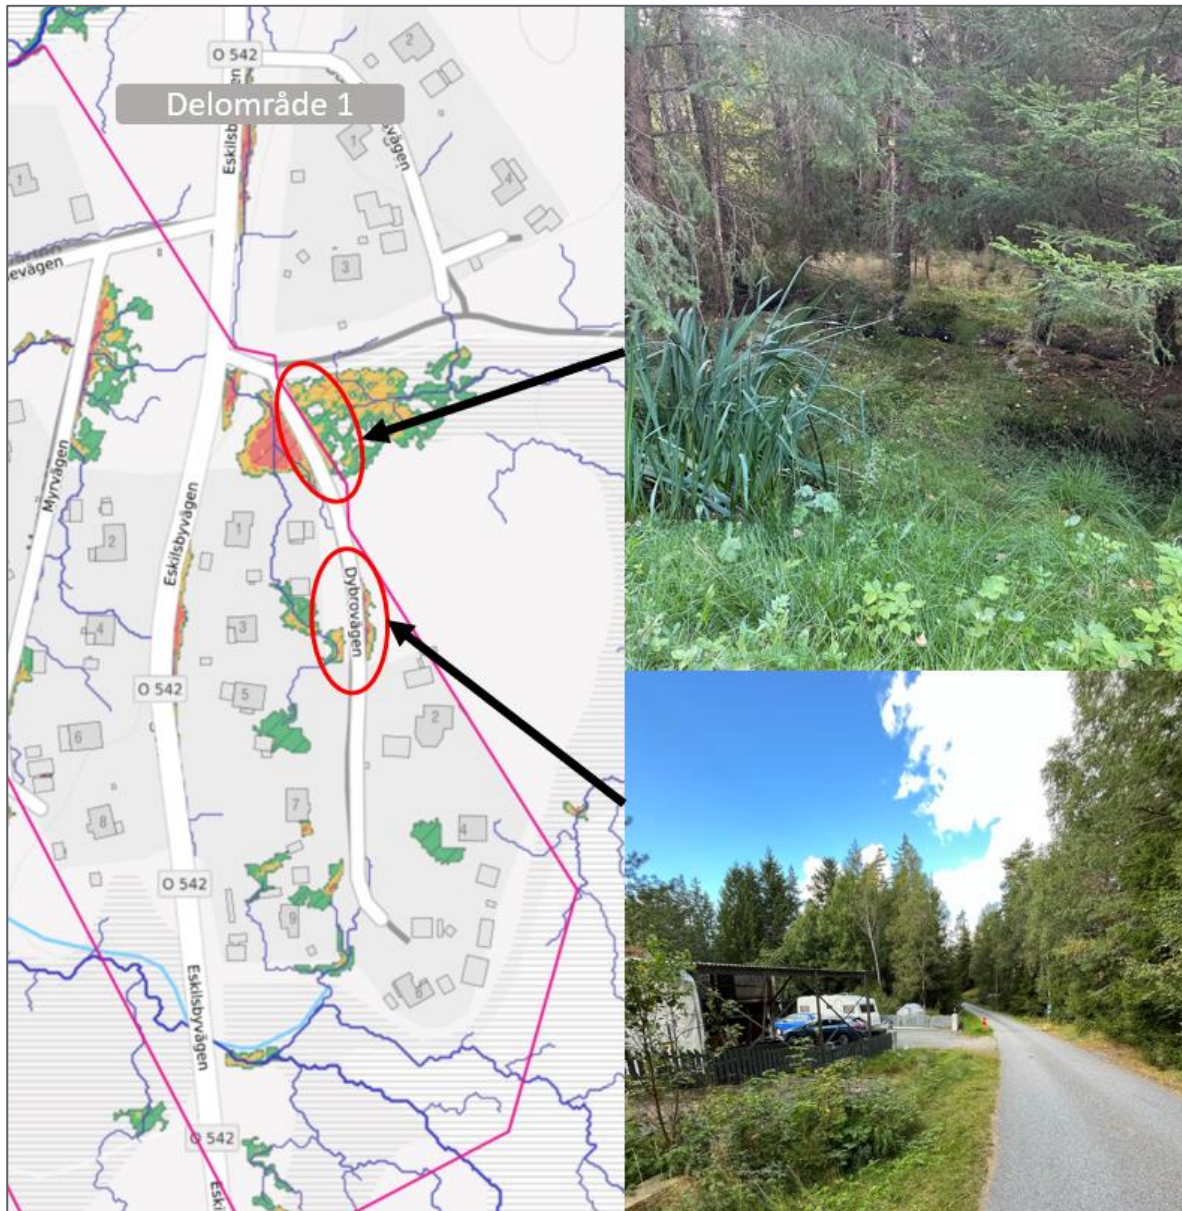
I början av Dybrovägen finns ett lågpunktsområde. Vatten från området avleds väster ut vidare mot Eskilbyvägen. Marken var blöt och sumpliknande och hårbärgerar troligtvis vatten under såväl mindre som större regn. Längre söderut noterades ett mindre lågpunktsområde i närheten av bebyggelse, se Figur 11.

Figur 11. Lågpunktsområden längs Dybrovägen (SCALGO, 2022) Foto: Norconsult.

Lågpunkterna är inte belägna vid befintlig bebyggelse och bedöms därför inte utgöra någon risk för skada på bebyggelsen. De mindre sänkor belägna i lågstråket mot skogsmarken har, enligt Scalgo, ett potentiellt djup på ca 10 cm är belägna vid mindre uthus och bedöms inte utgöra en risk. Uppfyllning vid husliv kan dock minimera risken för att vattenmassor blir stående mot husfasad.

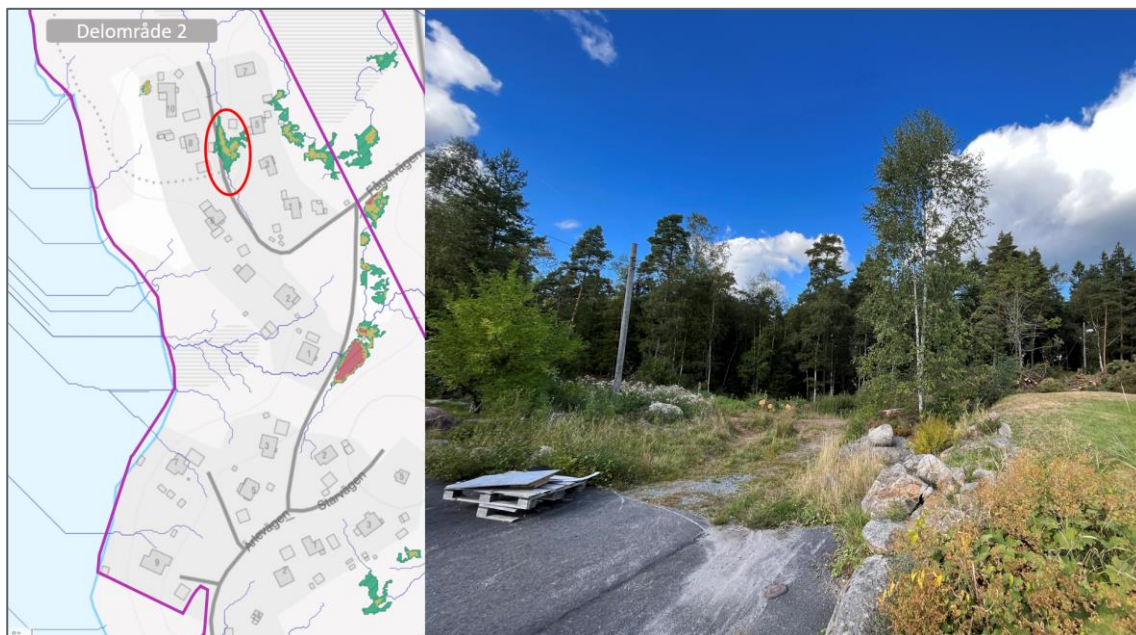
Figur 12 illustrerar ett lågpunktsområde i slutet av Fågelvägen. Vid platsbesöket iakttogs en lutning längs vägen mot ett större skogsparti. En lågpunkt strax innan skogspartiet är belägen på tomtmark. Enligt Scalgo uppgår potentiellt vattendjup till 10 cm.

Figur 12. Lågpunkt i slutet av Fågelvägen i delområde 2 (SCALGO, 2022) Foto: Norconsult.

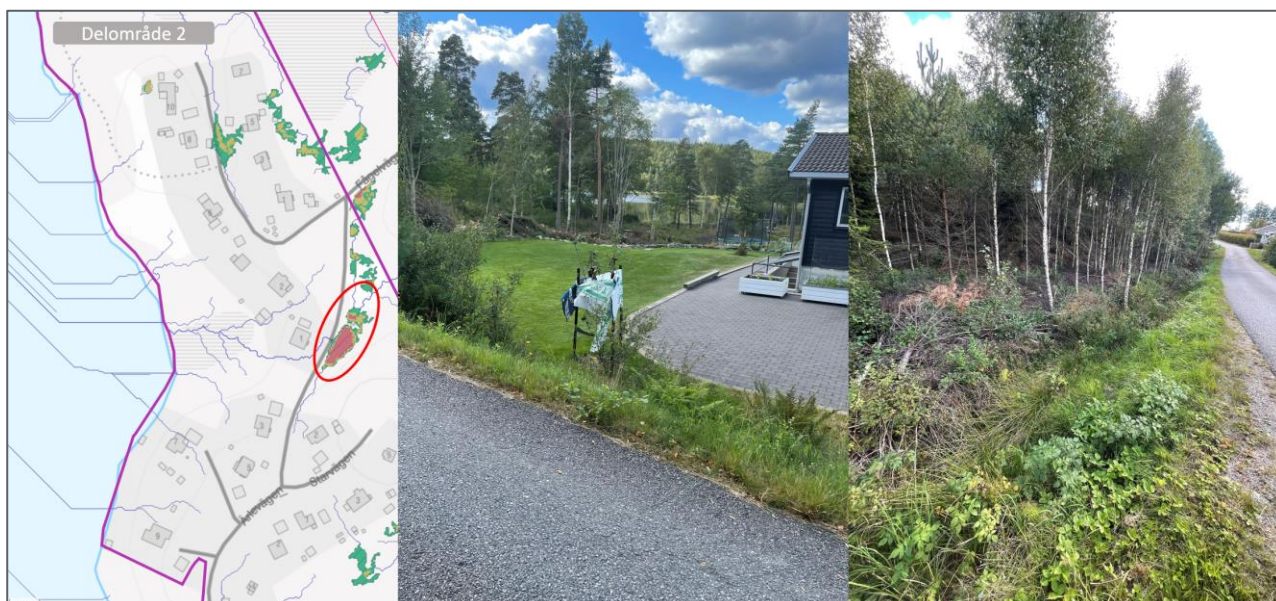
Figur 13 nedan visar en lågpunkt längs Ärlevägen. Öster om vägen kan större mängder vatten omhändertas innan det bräddar över vägen och fortsätter förbi huskroppen. Lågpunkten har i större delar ett djup på ca 1 m och är ca 30 m lång.

Figur 13. Lågpunkt längs Ärlevägen i delområde 2 (SCALGO, 2022) Foto: Norconsult.

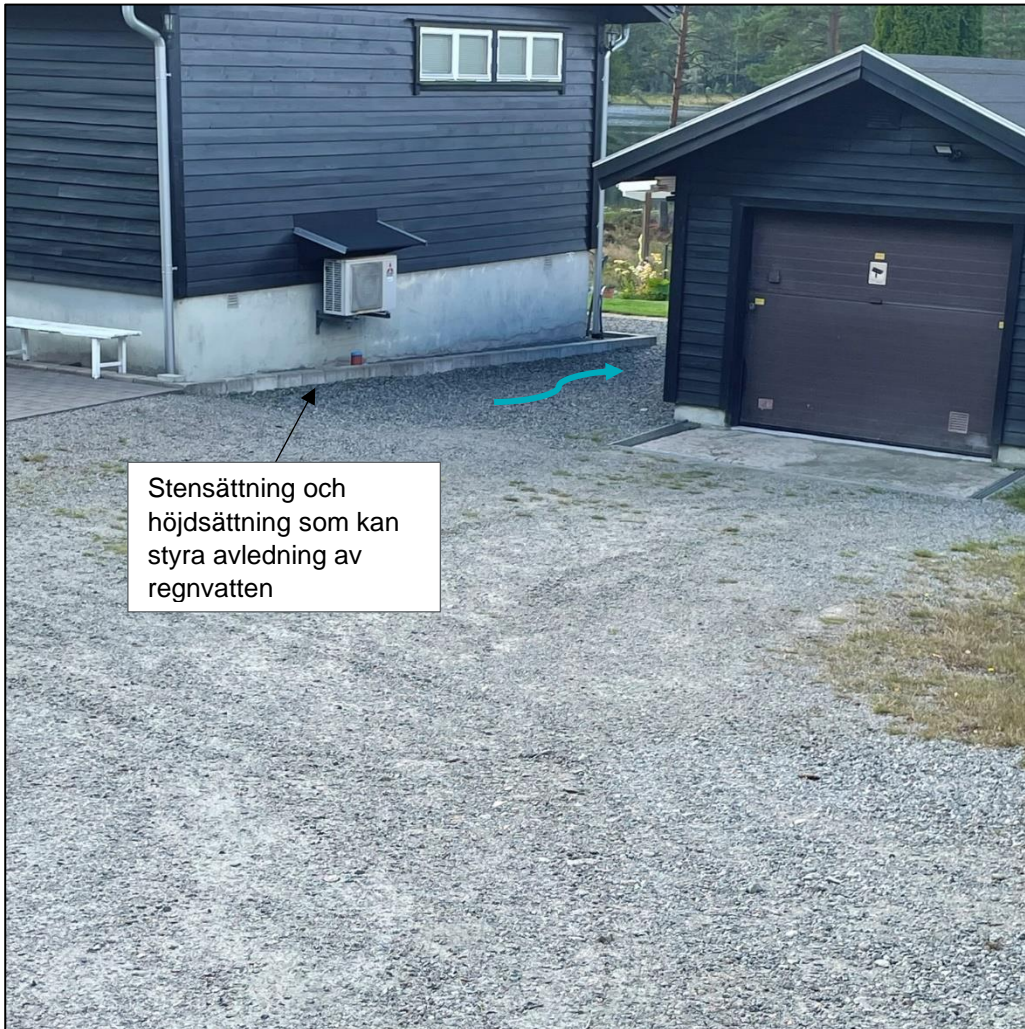
På plats iaktogs stensättning som kan fungera som skydd mot hus då flöden går via tomten, se Figur 14.

Figur 14. Stensättning och höjdsättning vid byggnation vid Ärlevägen som kan styra avledning av regnvatten. Foto: Norconsult.

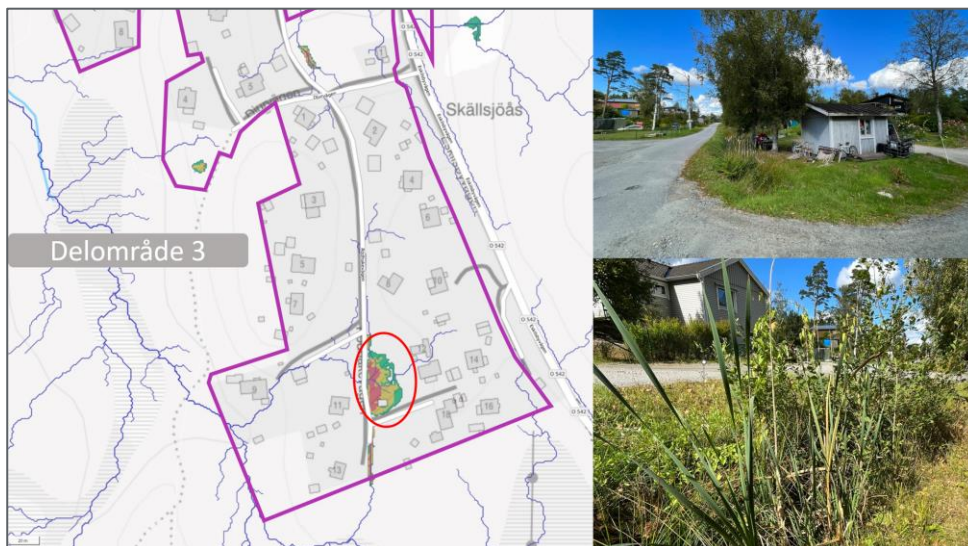
I sydliga delar av delområde 3 finns ett lågpunktsområde, se Figur 15. I lågpunkten finns även ett mindre hus. Vattnet avleds via ett vågdike utan trumma, se Figur 16 för lågpunktens djup och riktning.

Figur 15. Lågpunktsområde vid Rödhakevägen (SCALGO, 2022) Foto: Norconsult.

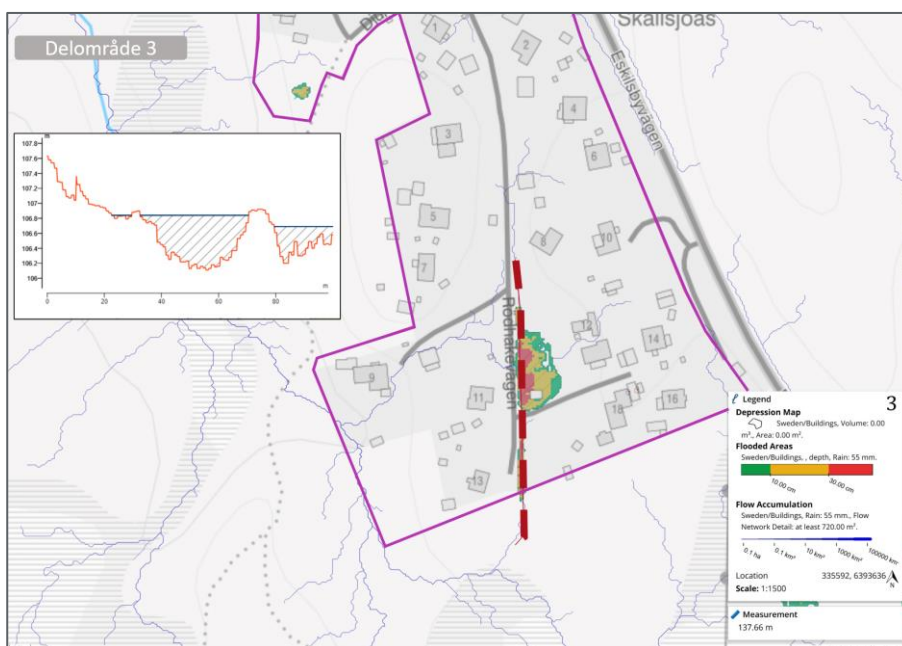
I Figur 16 redovisas lågpunkter, flödesvägar samt en profil över markhöjd. En befintlig byggnad är belägen i lågpunkten och vatten med ett potentiellt djup på ca 30 cm kan bli stående vid kraftiga regn. Lutningen från lågpunkten (ca 8 promille) kan eventuellt möjliggöra vidare avledning av vattnet söderut, bort från byggnaderna, via exempelvis en trumma för att koppla ihop de två diken som finns längs vägen. Diket hade även avhjälpt byggnader längre västerut, där vidare ytlig avrinning från lågpunkten sker, genom att istället styra flödet söderut.

Figur 16. Lågpunkt inom delområde 3 och profil över lågpunktens djup och lutning (SCALGO, 2022).

I slutet av Rödhakevägen är en lågpunkt belägen vid ett befintligt mindre hus. Då lutningen från lågpunkten är ca 8 promille kan eventuell avledning av vattnet vidare söderut möjliggöras, via exempelvis en trumma för att koppla ihop de två diken som finns längs vägen och möjliggöra vidare avledning in mot skogsmark. Diket hade även kunnat avhjälpa byggnader längre västerut, där vidare yttlig avrinning från lågpunkten sker, genom att istället styra flödet söderut.

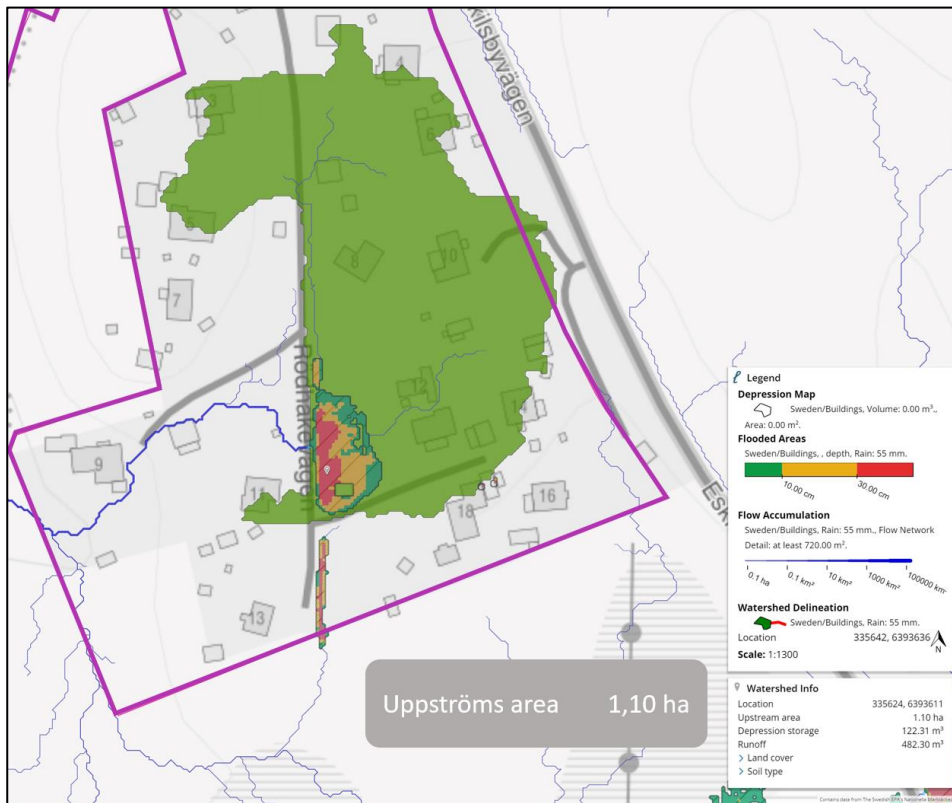
Figur 17 visar hur stort område som avrinner till lågpunkten.

Figur 17. Avrinningsområde och uppströms area till lågpunkt

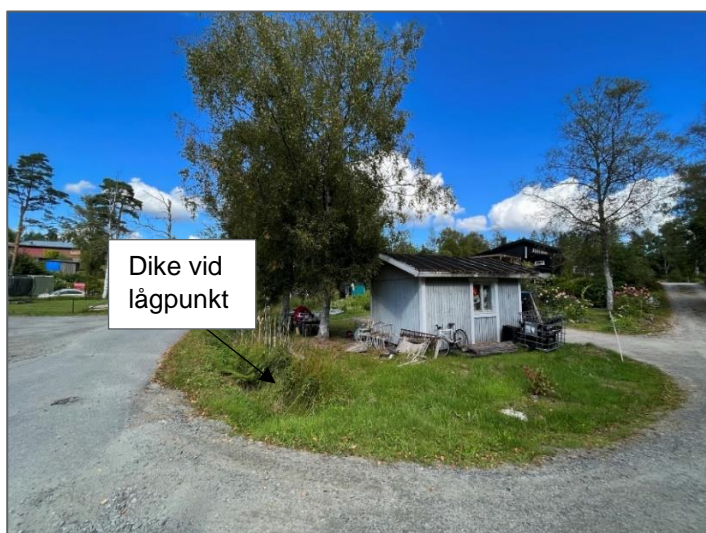
Diken längs Rödhakevägen och dike vidare mot skogsmarken söderut, som idag ej är ihopkopplade visas i Figur 18 och Figur 19.

Figur 18. Dike vid lågpunkt längs södra delar av Rödhakevägen. Ingen trumma noterades här under platsbesöket (Foto: Norconsult)

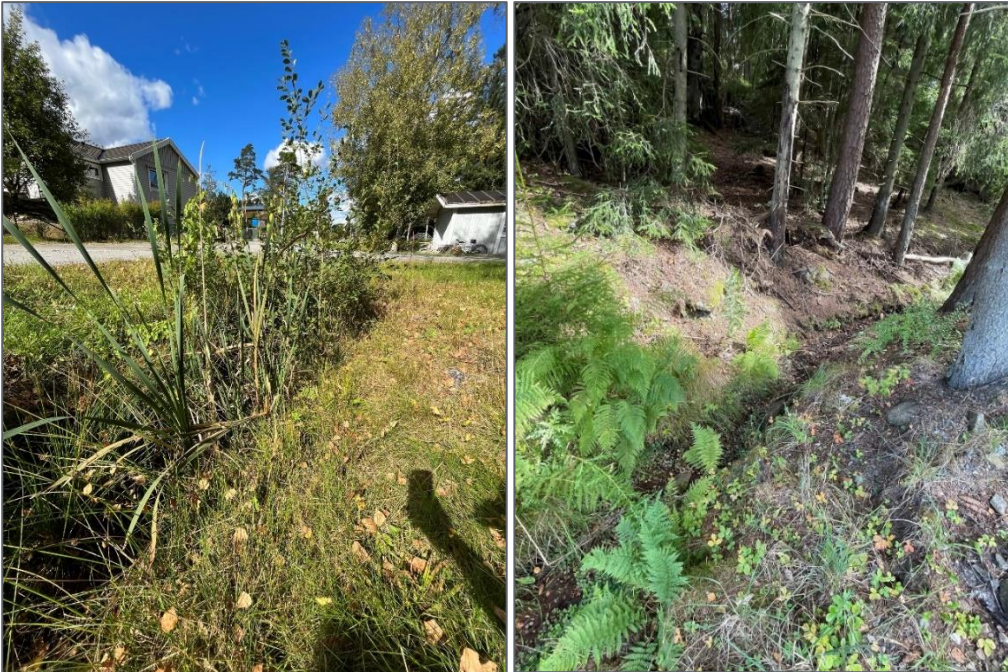
Figur 19. Dike på motsatt sida lågpunkten (vänster) som fortsätter vidare in i skogsmark (höger). (Foto: Norconsult)

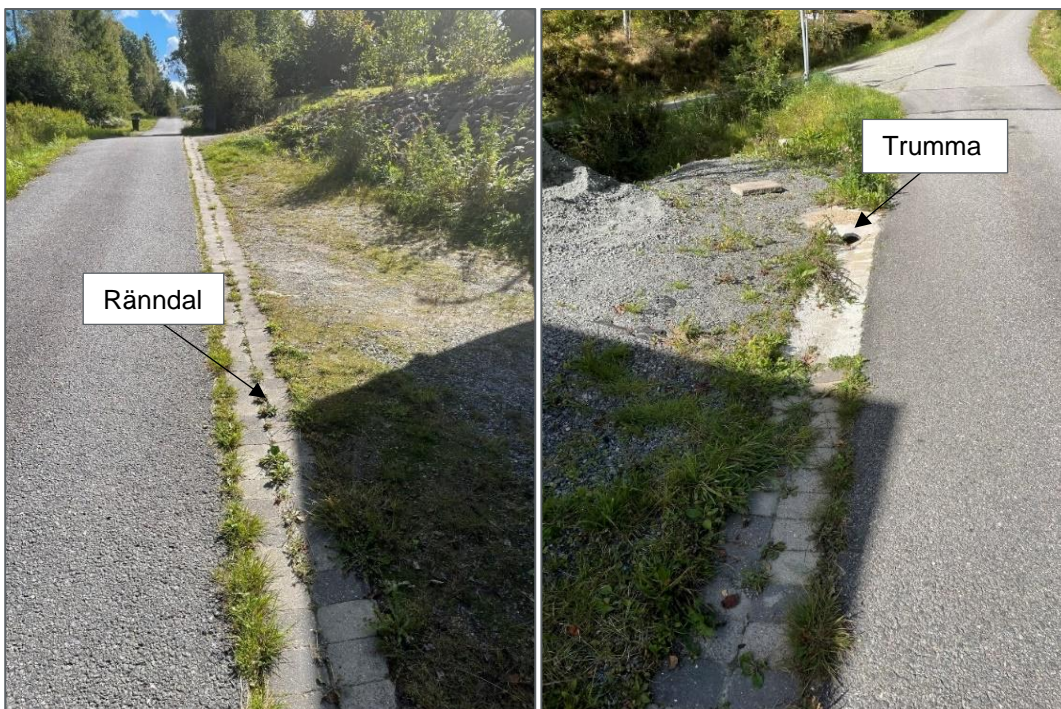
På platsbesöket iaktogs också lösningar för att styra avledningen av dag- och regnvatten, se exempel på rännal längs Ärlevägen i Figur 20.

Figur 20. Rännal och trumma längs Ärlevägen för styrd avledning mot Skällsjön. (Foto: Norconsult)

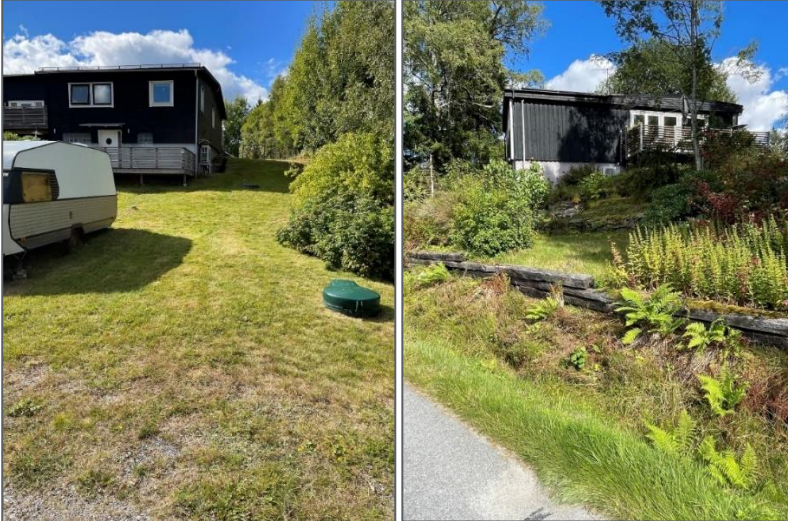
Många hus är belägna högt i terrängen och består av tomter med stora gräsytor eller småsten, vilket bedöms möjliggöra avledning via vägnätet i området, se exempel i Figur 21 och Figur 22.

Figur 21. Exempel på byggnaders placering i högre terräng och stora grönbegräddade tomtytor. (Foto: Norconsult)

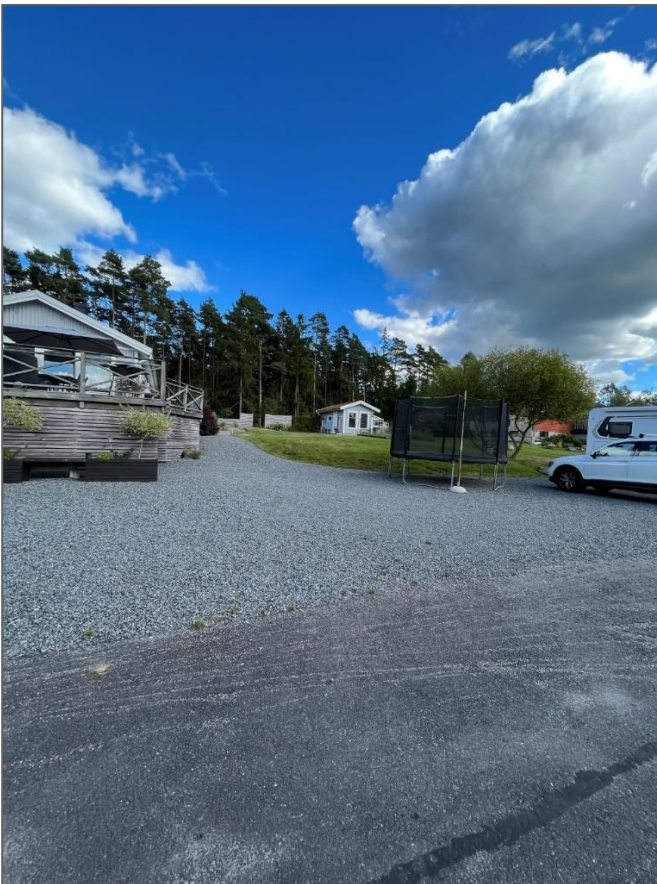
Figur 22. Exempel på byggnaders placering i högre terräng med gräs- och grusbegräddade tomtytor. (Foto: Norconsult)
