**Detaljplan för Långenäs 1:101 m.fl. Norr om
Abborrtjärnsvägen Mölnlycke, Dnr 2015KS555
Härryda kommun**

**PM Planeringsunderlag
Geoteknik**

Datum 2016-05-25

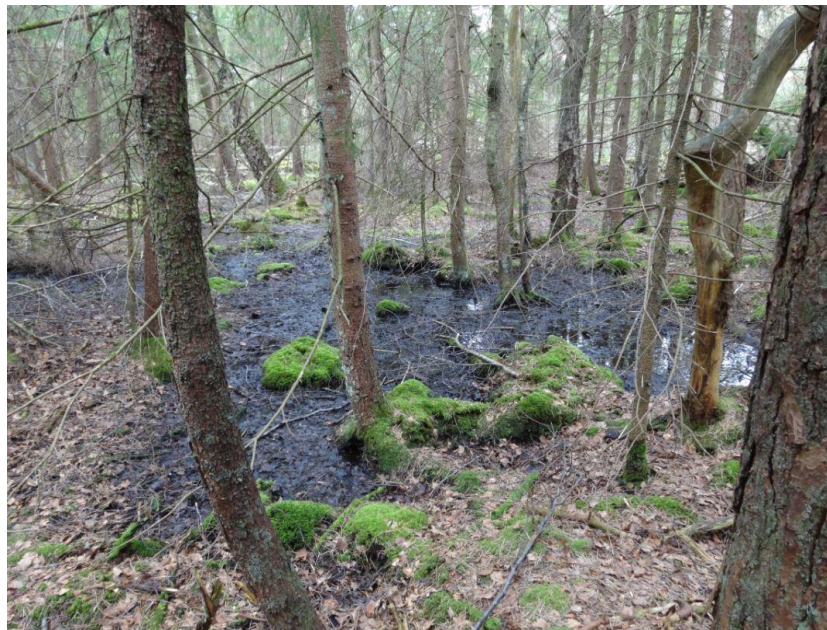
Bild 7 tagen mot väster inom den lägre delen av området med stående vatten.

Vatten är ståendes i princip i marknivå inom den lägre terrängen. Längre österut bedöms djupen vara något större.

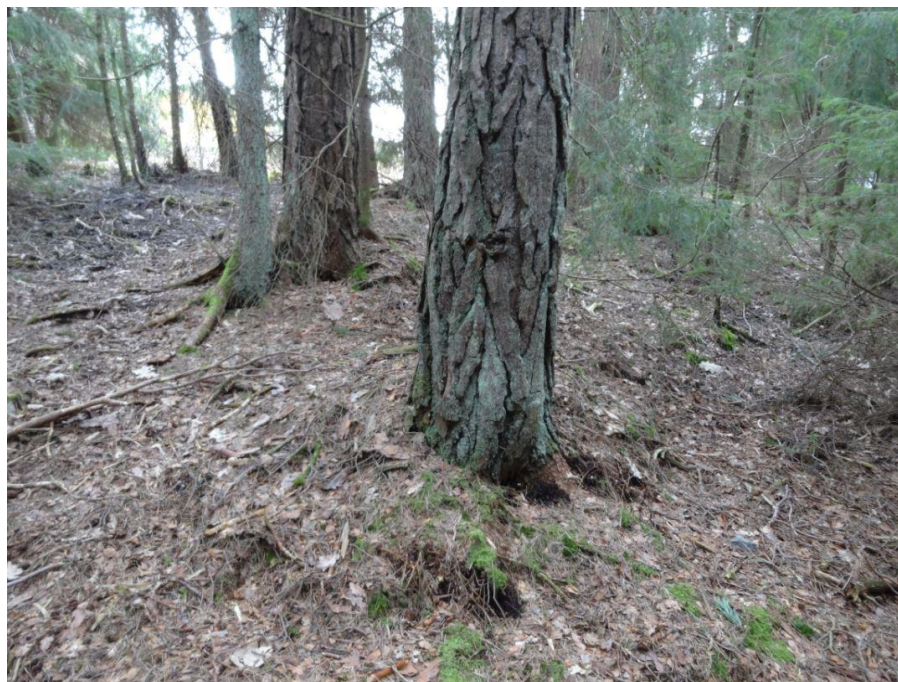
Bild 8 tagen mot sydost på området med ytligt berg / begränsade jordlager.

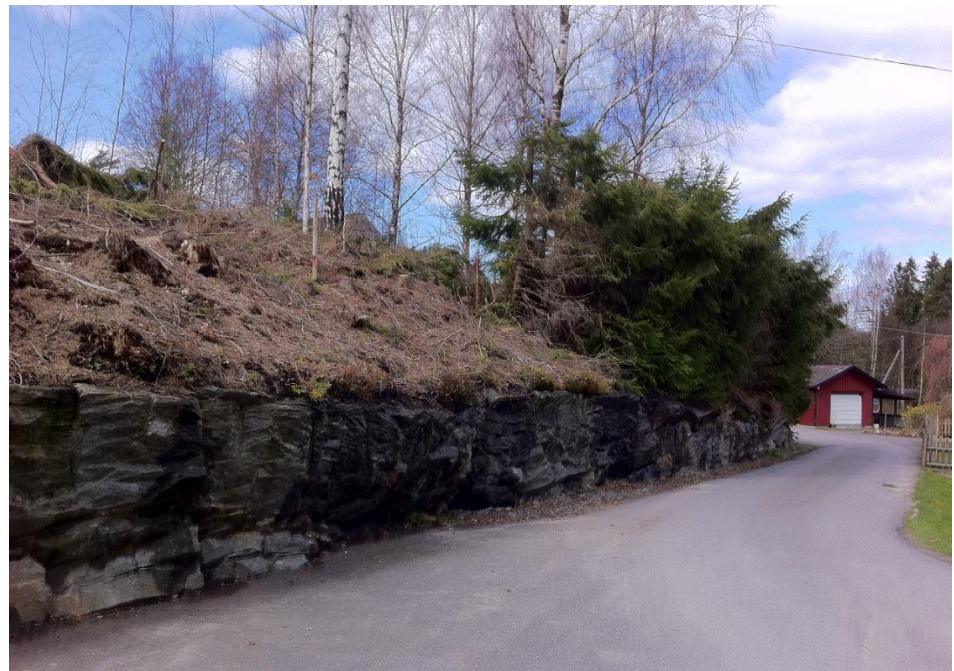
Bild 11 tagen mot norr längs med gatan med vertikal bergskärning.

Jordlagren är begränsade och synligt berg finns inom vissa ytor. Vid sticksondering erhöles stopp på ca 0,5-1 m djup i Moränen inom de flesta punkterna. Fyllnadsmassor av har sannolikt lagts ut strax väster om bergskärningen.

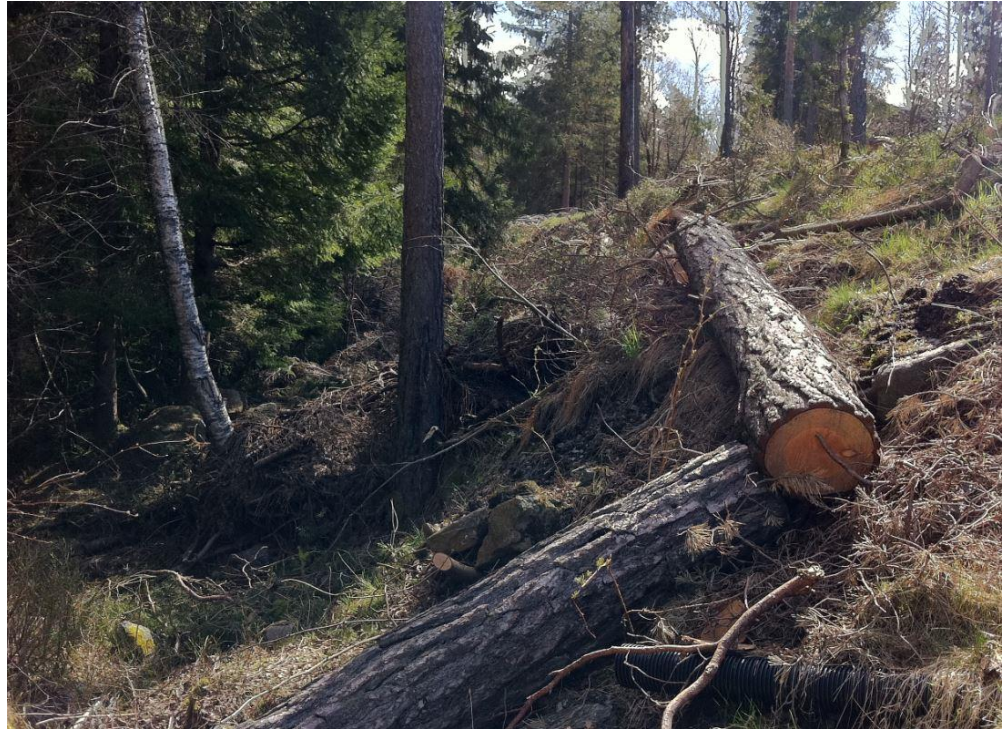
Bild 13 tagen mot sydost där slänt med fyllnadsmassor lutar mot nordost.

Jordlagren av friktionsjord är begränsade och synligt berg finns inom vissa ytor. Vid sticksondering erhöles stopp på ca 1 m djup inom de flesta punkterna. Inom området med fyllnadsmassor längst i öster kan sannolikt jorddjupet vara upptill ca 3-4 m.

- Inom fastigheten **4C** i väster finns en äldre stenmur uppe på berget som bör tas bort för att undvika risk för nedfallande block.
- Fyllningen längst i öster inom fastigheterna **3B, 3C och 3E** skall helst utföras med flackare lutning (1:2) jämfört med nu. Behovet av åtgärd beror dock på avståndet till en ny byggnad.

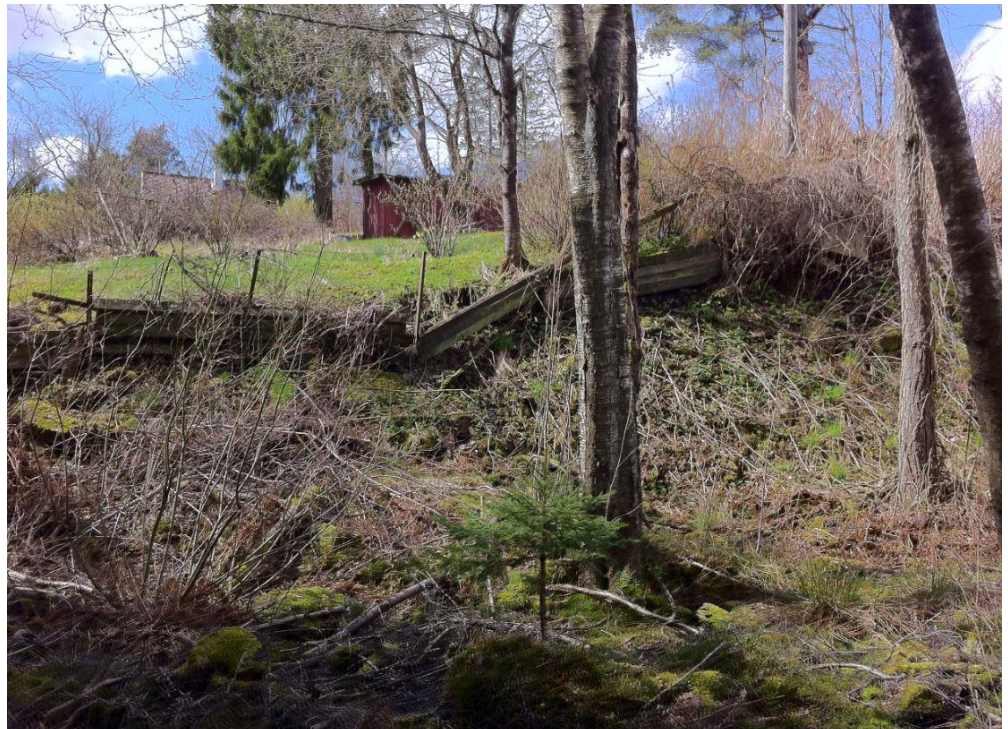
Bild 16 tagen mot väster inom västra delen där terrängen är lägre med tidvis stående vatten.

Jordlagren är begränsade (<0,5 m) i östra delen och synligt berg förekommer där, men i väster inom den planare lägre terrängen förekommer organisk jord upptill ca 2 m djup. Medeldjupet bedöms dock variera mellan 1-1,5 m.

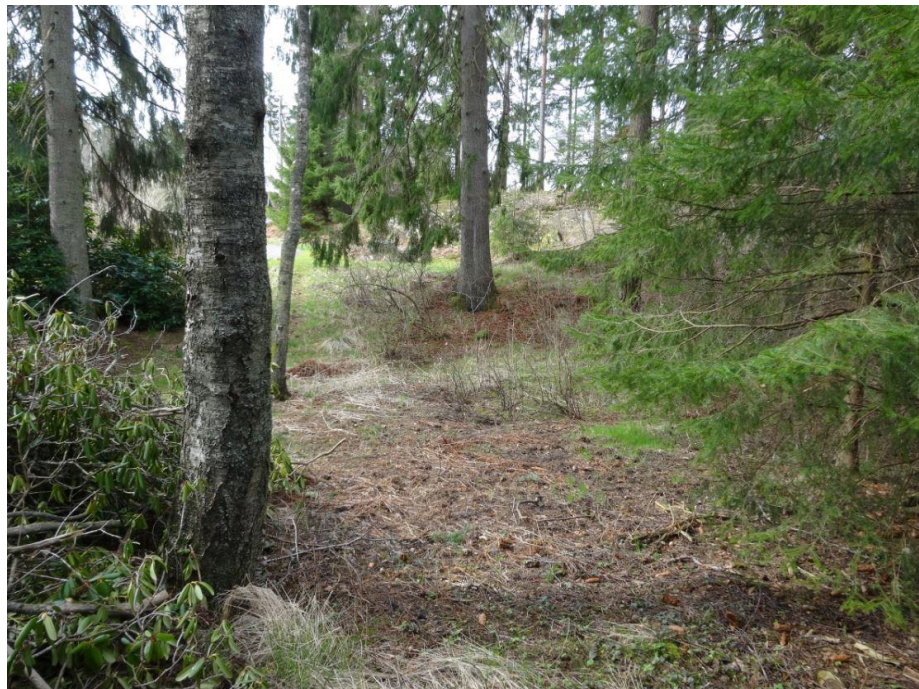
Bild 21 tagen mot väster från den lägre terrängen i nordost med organisk jord.

Jordlagren varierar från någon meter i sydväst där stora områden med synligt berg finns upptill minst 4 m huvudsakligen organisk jord/torv inom det lägre området i öster.

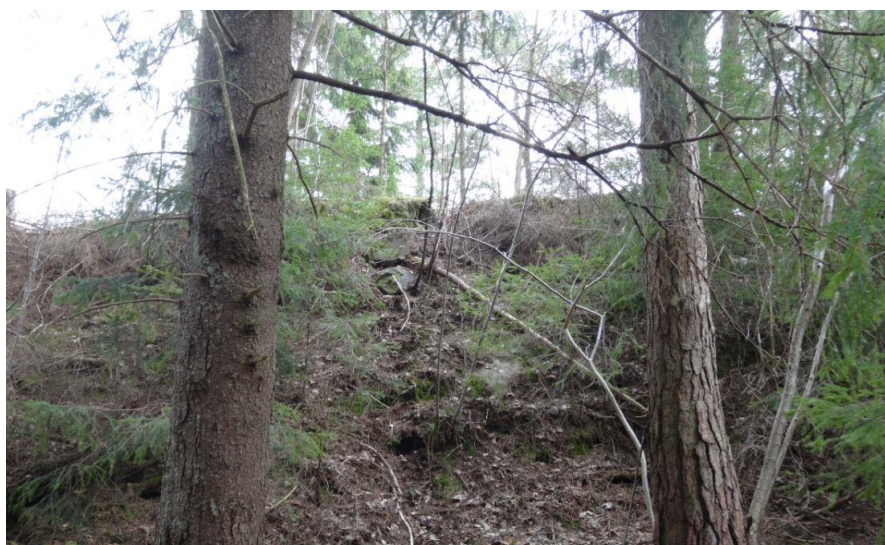
Bild 23 tagen mot nordost upp mot stenvuren från den lägre terrängen i sydväst. Stenvuren bör tas bort i samband med exploatering då lösa block förekommer.

Inom denna fastighet finns en stenmur med lösa block vid bergslänten som bör rivras för att undvika risk för nedfallande block. Mindre fyllnadsmassor närmast muren måste också tas bort.

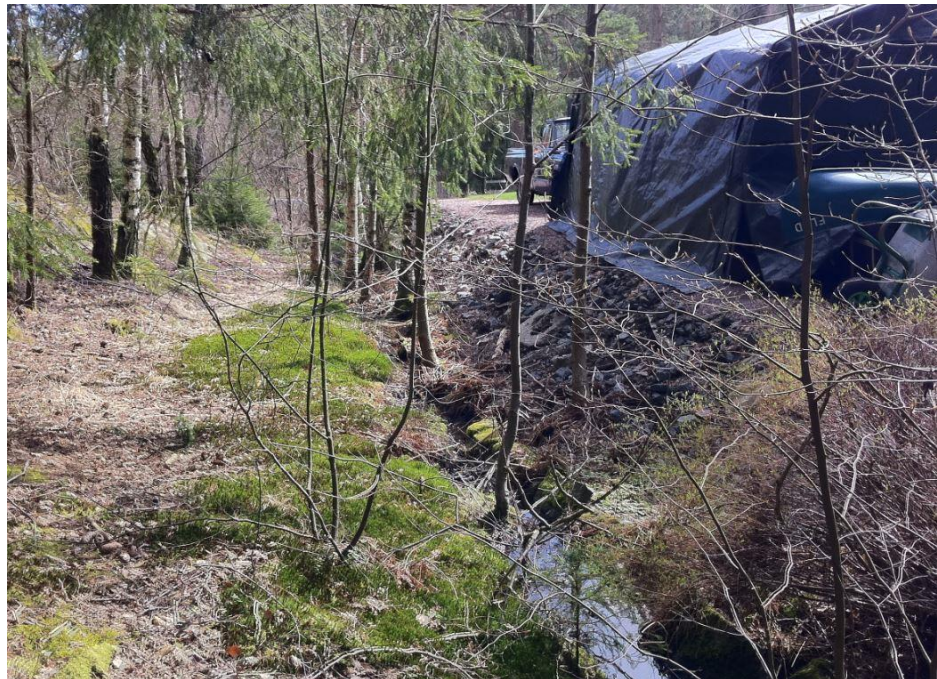
Bild 26 tagen mot sydost strax öster om infartsvägen intill diket i öster.

Jordlagren är begränsade och synligt berg finns inom vissa ytor. Vid sticksondering erhöles stopp på ca 0,5-1 m djup inom de flesta punkterna. Lokalt finns dock några meter fyllning av friktionsjord sannolikt utförd för att begränsa diket utbredning och få en mer jämn marknivå.

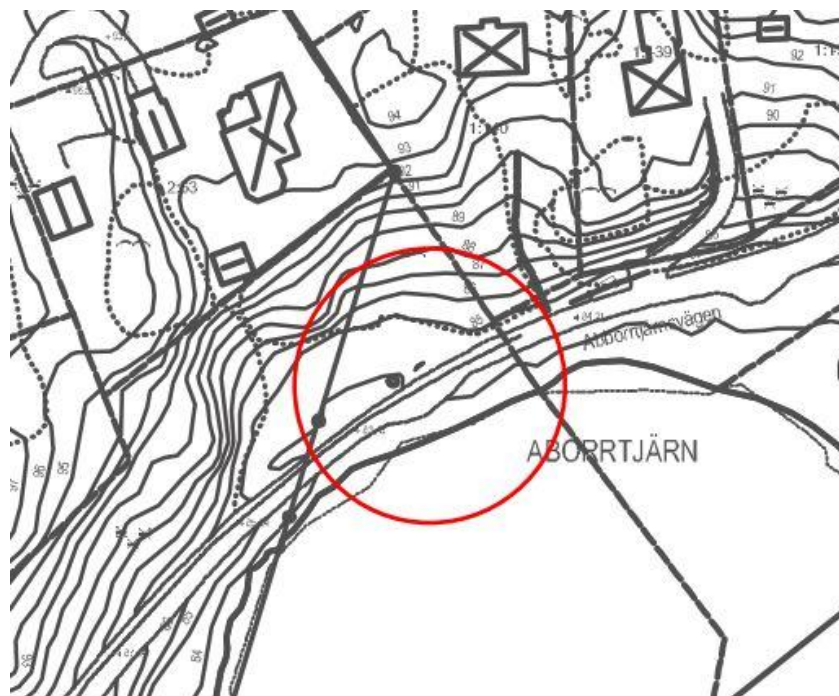
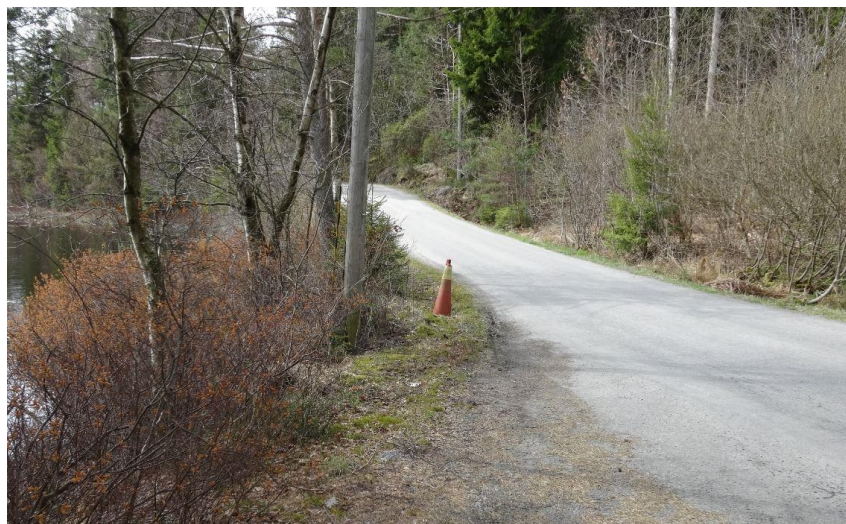
Vid platsbesök kunde ses att slänten är relativt flack ner mot Abborrtjärn så höjning bör kunna utföras på denna sida utan åtgärder. Ytligt material bestod av grövre friktionsjord.

Bild 38 tagen på markerat område där vägen önskas höjas upptill ca 1 m.

Bild 39 tagen på vägen mot sydväst. Lägsta delen av vägen är vid konen.

På nordvästra sidan krävs sannolikt viss urgrävning då området bedöms innehålla organisk jord. Sammanfattningsvis bör höjningen gå att utföra utan omfattande åtgärder.

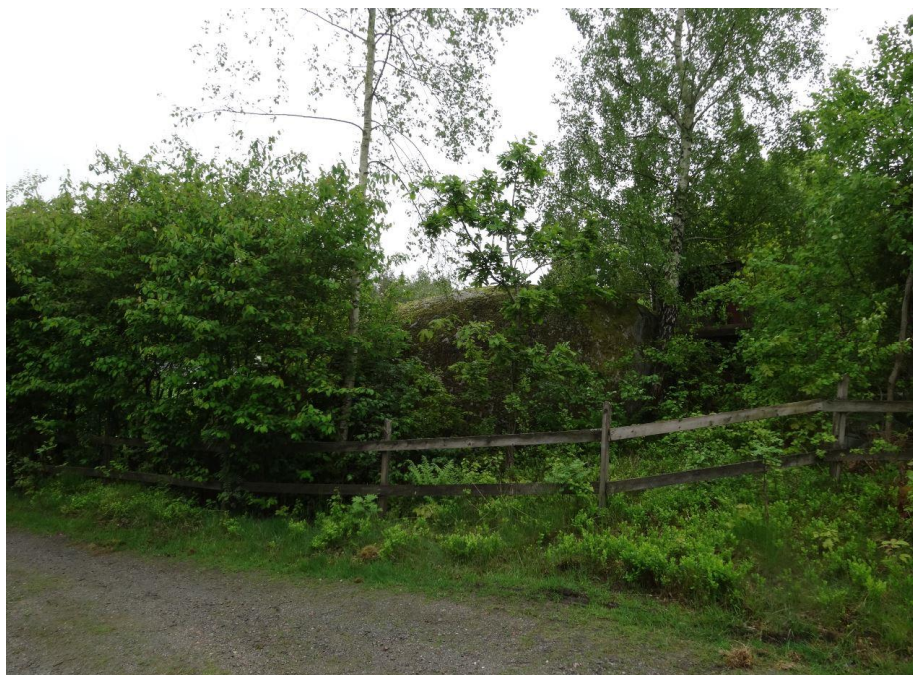
Bild 41 tagen mot sydost på synligt berg i mitten på kort. Inom nuvarande vändplats bedöms jorddjupet vara begränsat.

Inga särskilda geotekniska åtgärder krävs och stabiliteten är god ner mot Långetjärn, dock skall beaktas att sprängning krävs i sydost där synligt berg i dagen finns om inte nivån och utbredningen kan anpassas till terrängen.

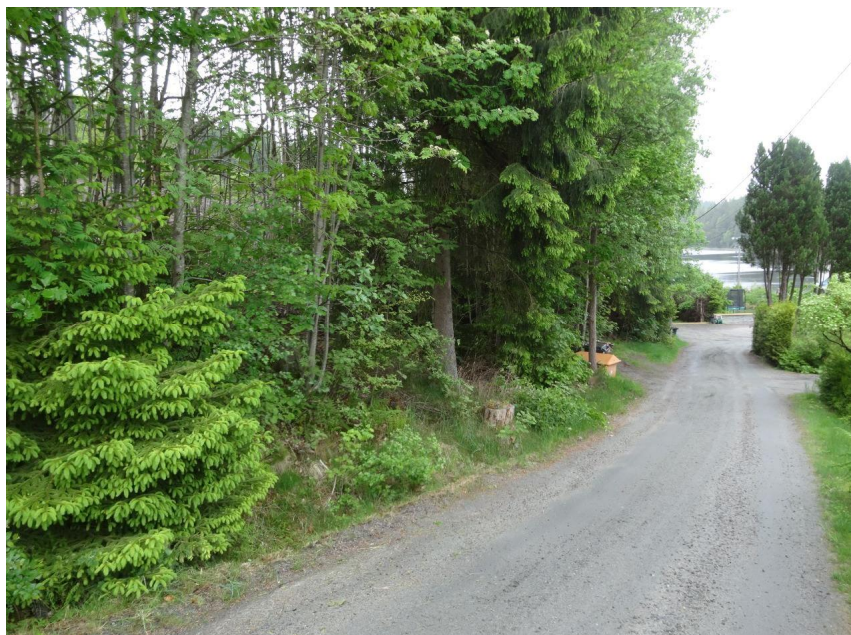
Bild 46 tagen mot norr längs med Grandalsvägen.

Den lutande terrängen mellan Benarebyvägen och Grandalsvägen består av fyllnadsmassor och ytligt delvis synligt berg så några stabilitetsproblem föreligger ej.

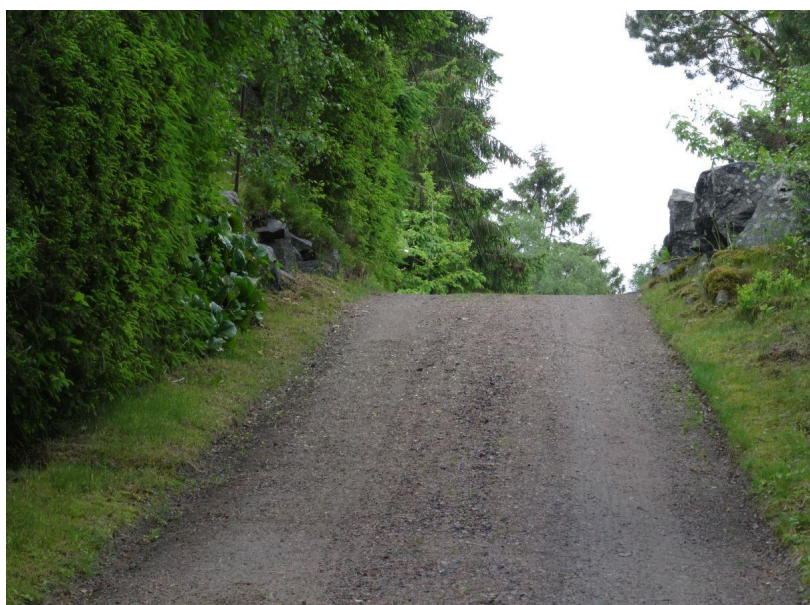
Vid platsbesök kunde ses att infartsvägen hade en mycket kraftig lutning med begränsad sikt så någon form av åtgärd krävs (spiegel).

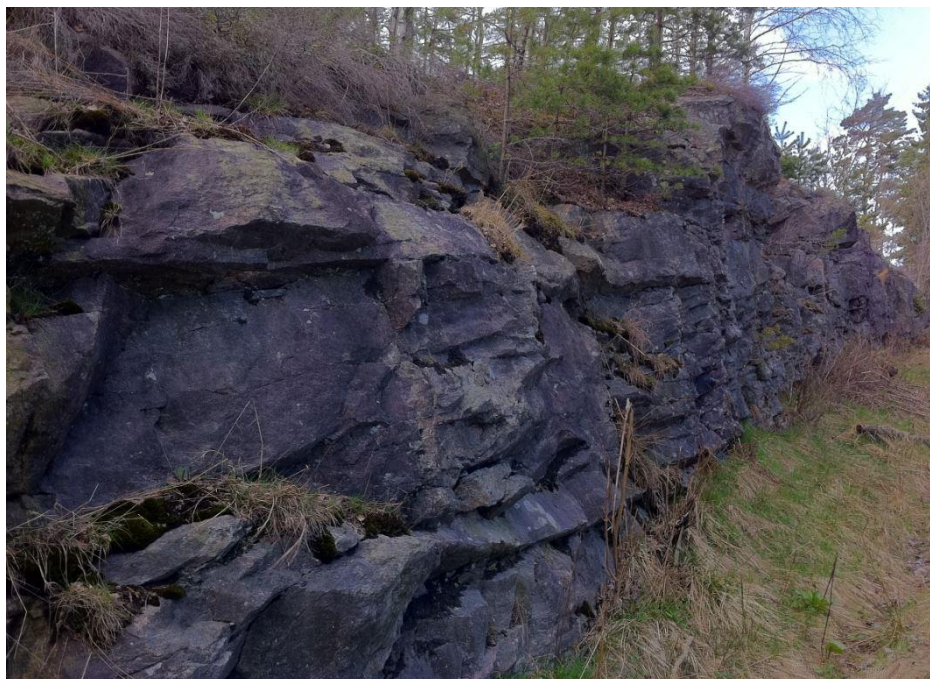
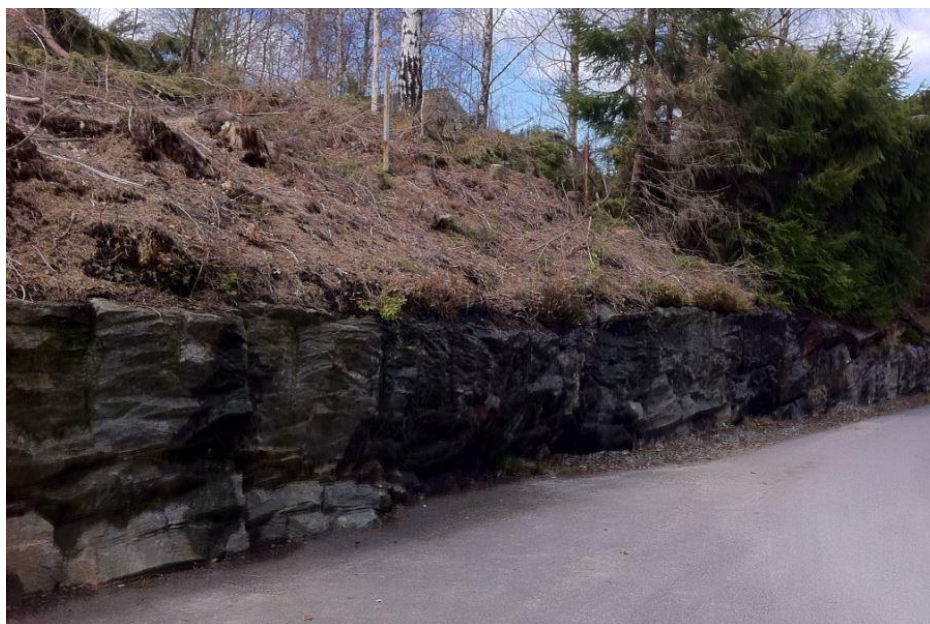
Bild 48 tagen mot norr längs med Benrarebyvägen där sprickor med strykning N-S och 20-30 graders stupning ner mot väster kan ses.

Bild 49 tagen ungefär i samma riktning vid fastigheten 3A visar berg med liknande struktur.

Några stabilitetsproblem bedöms inte förekomma längs med Benarebyvägen även om visst överhäng har utbildats då slänthöjden kan betraktas som låg och avstånd finns mellan körytan och berget.
