Härryda kommun

Detaljplan för skola i Djupedalsäng

Del av Hulebäck 1:34

PM Geoteknik

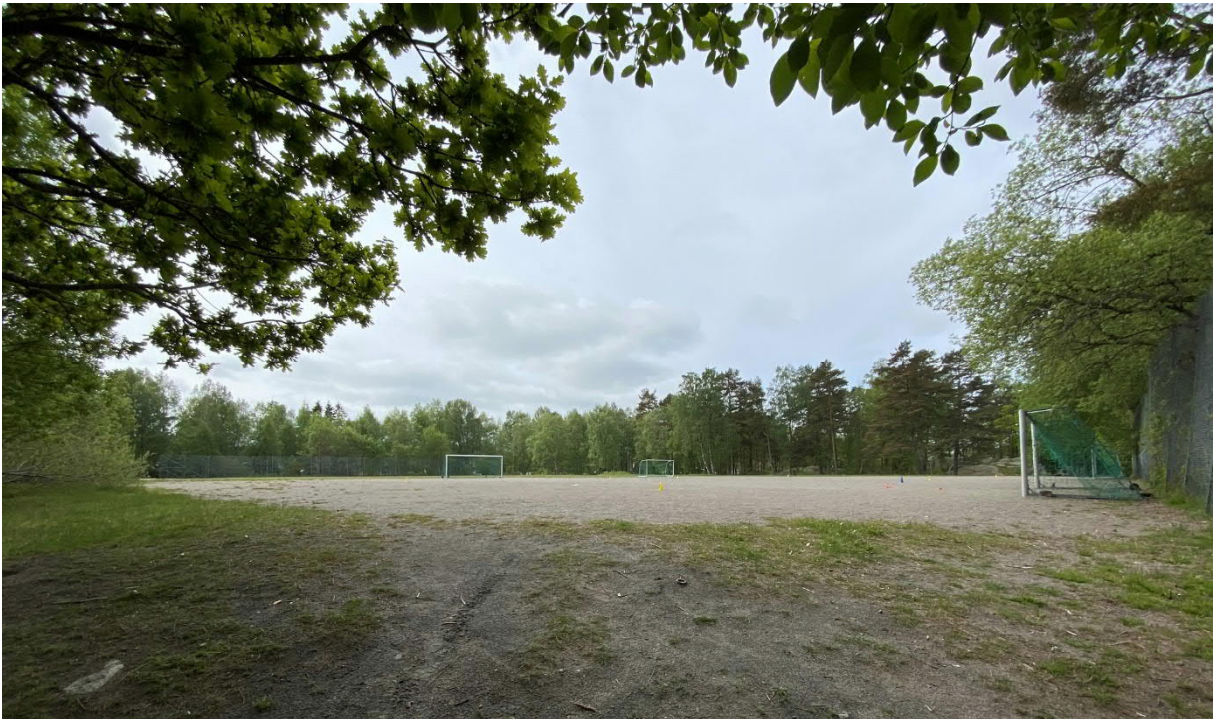
Grusplanen ligger på nivån ca +77 och omgärdas av glesare skog, se figur nedan.

Figur 4.1.1 Bild över grusplanen med omkringliggande skog.

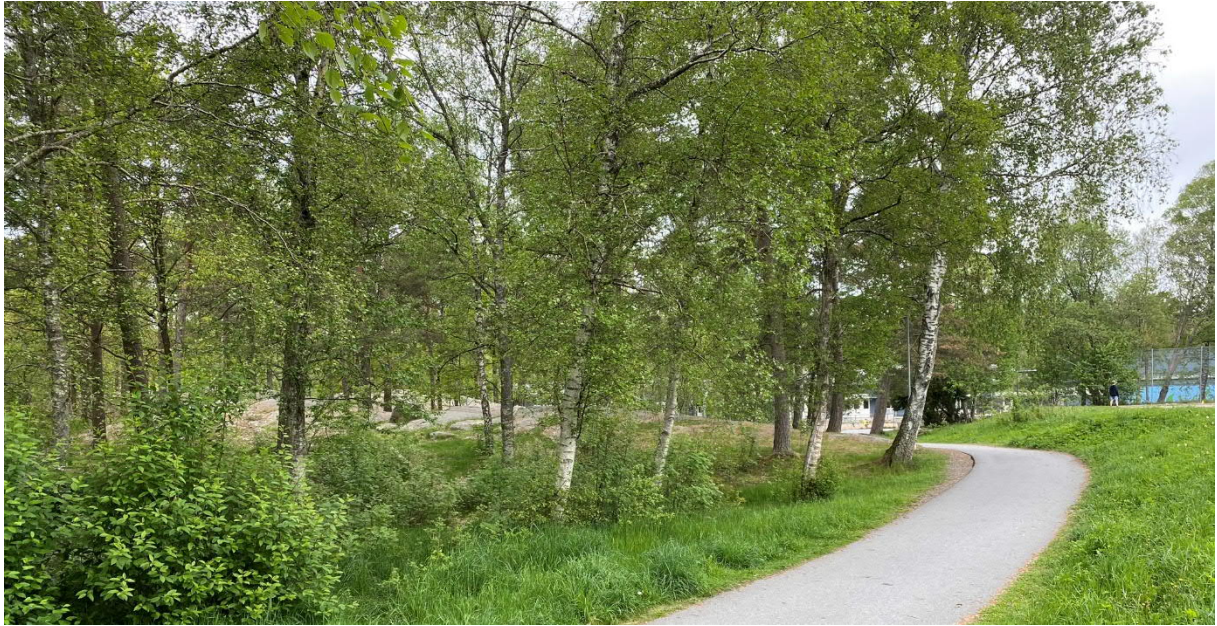
Figur 4.1.2 Bild över berg i dagen nordväst om grusplanen.

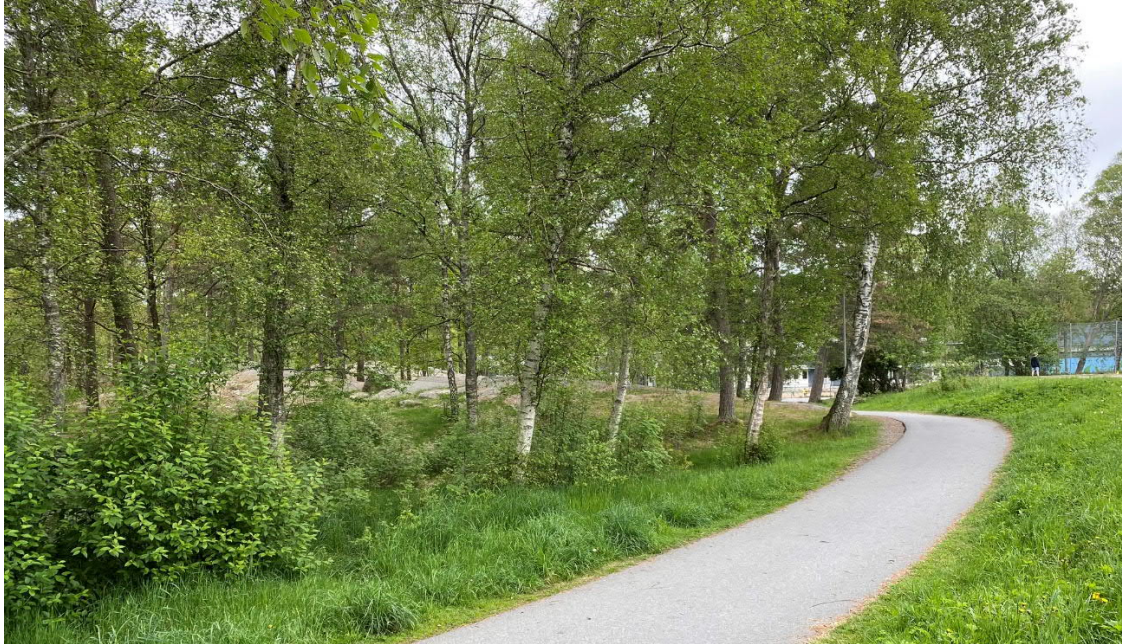
Berg i dagen förekommer i nordvästra delen av området i anslutning till Furuhällsskolan samt i sydöstra delen av området där befintligt GC-väg angränsar till villaområdet. Bergsytan är flack i nordvästra delen med inga branta slänter eller lösa block.

Figur 5.1 Bild över berget i nordvästra delen av planområdet, vy från söder mot norr.

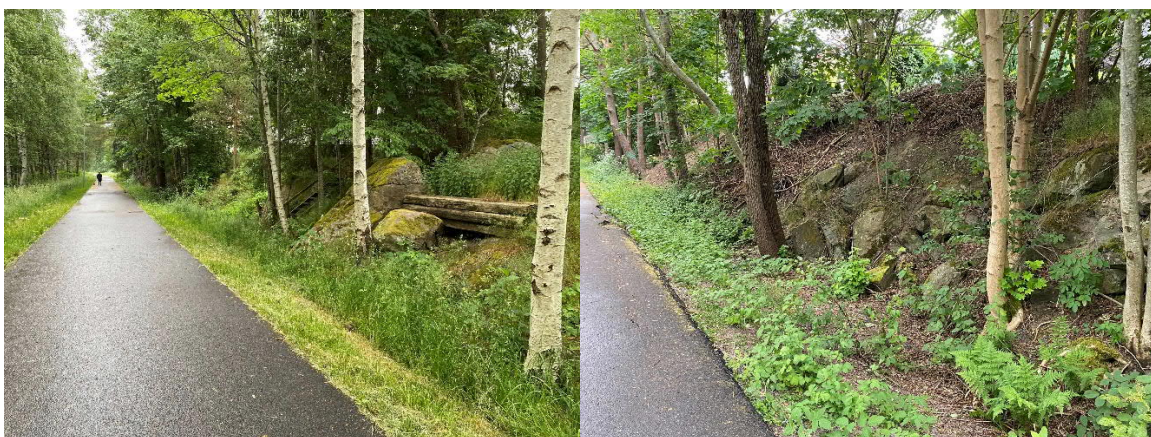
Berget i södra delen av planområdet, söder om befintlig GC-väg, bedöms delvis vara nedsprängd för att göra plats åt GC-väg och för villabebyggelsen som ligger ovanpå. Enstaka lösa block och stenar förekommer yttlig i slänten.

Figur 5.2 Bild av ytligt berg utmed GC-vägen, vy från öster mot väster.

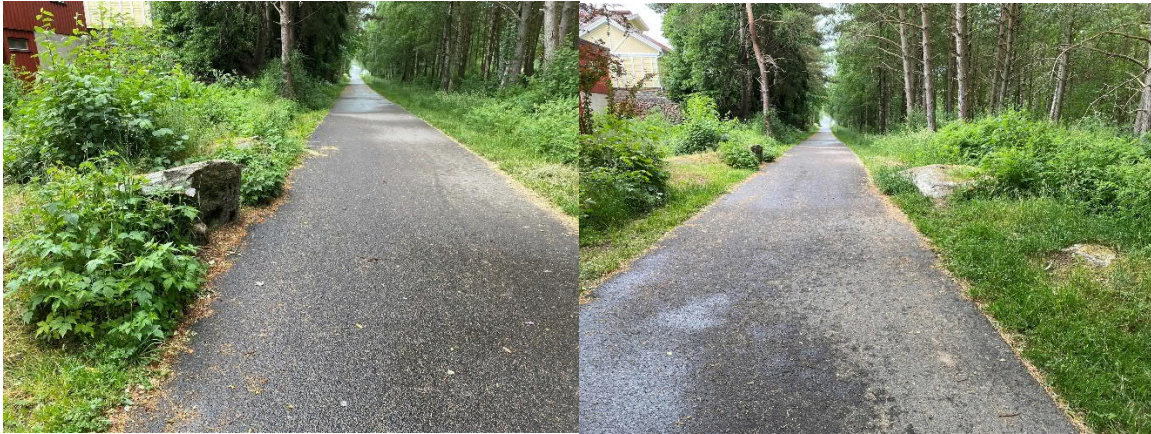
Figur 5.3 Bild av ytligt berg utmed GC-vägen, vy från väster mot öster.
