Härryda kommun

Detaljplan för skola i Djupedalsäng

Del av Hulebäck 1:34

PM Geoteknik

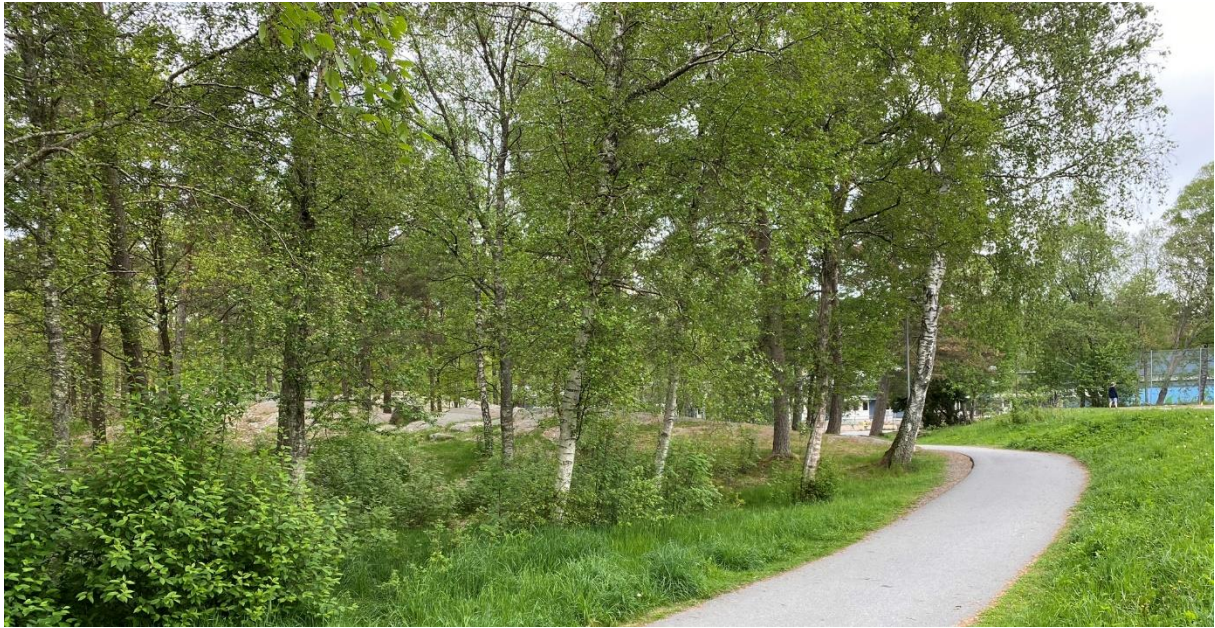
Figur 4.1.2 Bild över berg i dagen nordväst om grusplanen.

Berg i dagen förekommer i nordvästra delen av området i anslutning till Furuhällsskolan samt i sydöstra delen av området där befintligt GC-väg angränsar till villaområdet. Bergsytan är flack i nordvästra delen med inga branta slänter eller lösa block.

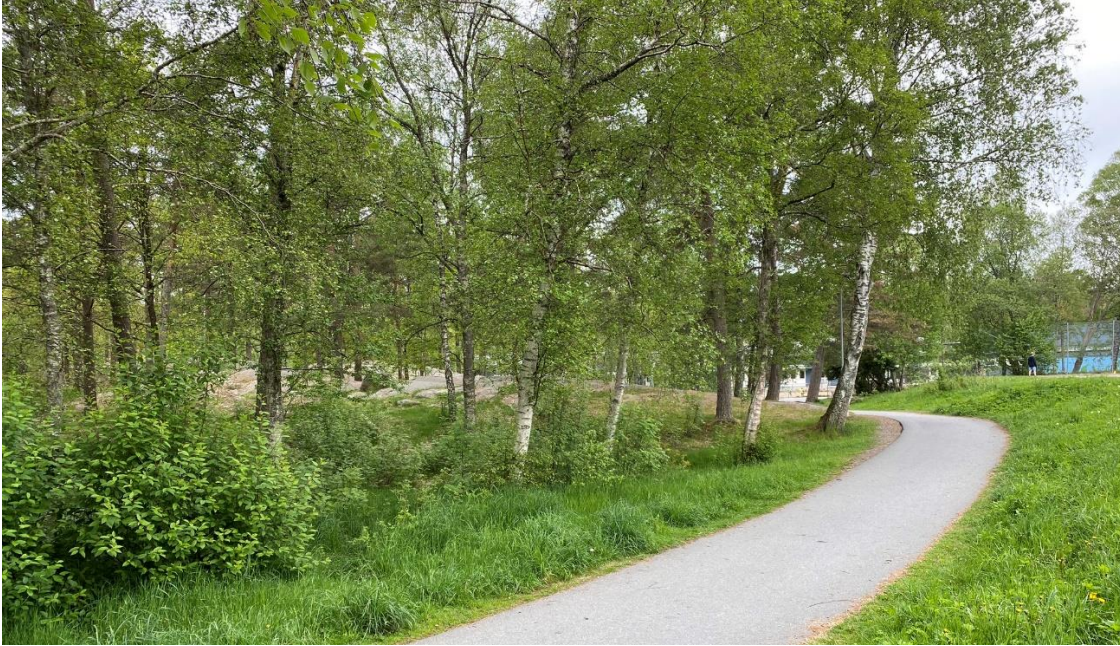
Figur 5.1 Bild över berget i nordvästra delen av planområdet, vy från söder mot norr.

Risk för bergras och blocknedfall bedöms ej föreligga.

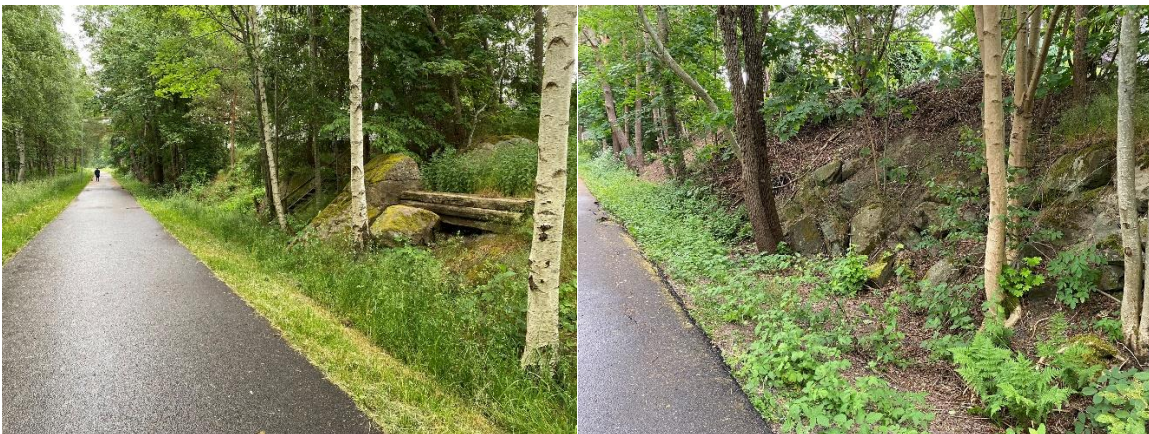
Berget i södra delen av planområdet, söder om befintlig GC-väg, bedöms delvis vara nedsprängd för att göra plats åt GC-väg och för villabebyggelsen som ligger ovanpå. Enstaka lösa block och stenar förekommer ytlig i slänten.

Figur 5.2 Bild av ytligt berg utmed GC-vägen, vy från öster mot väster.

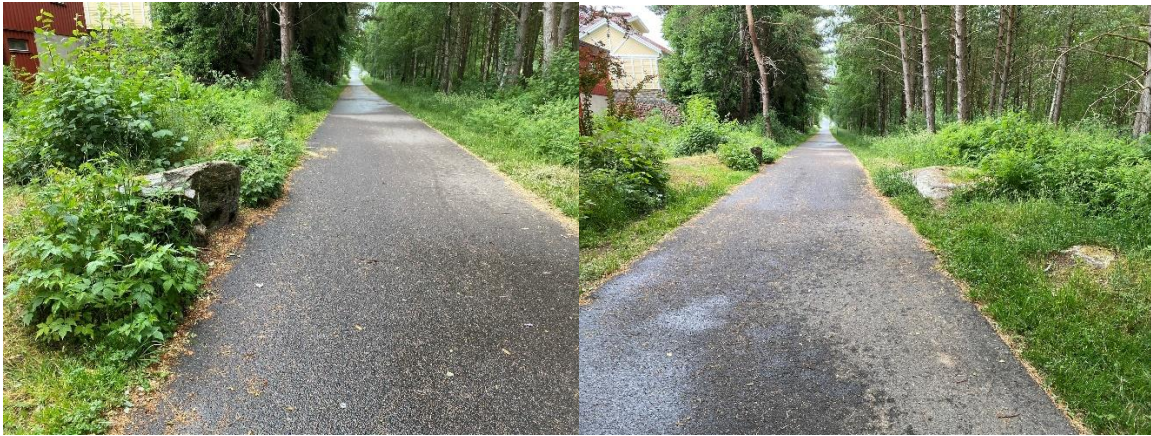
Figur 5.3 Bild av ytligt berg utmed GC-vägen, vy från väster mot öster.
