# Storåns dalgång

# Kulturinventering

Härryda kommun  
November 2005

**GF**  
KONSULT AB

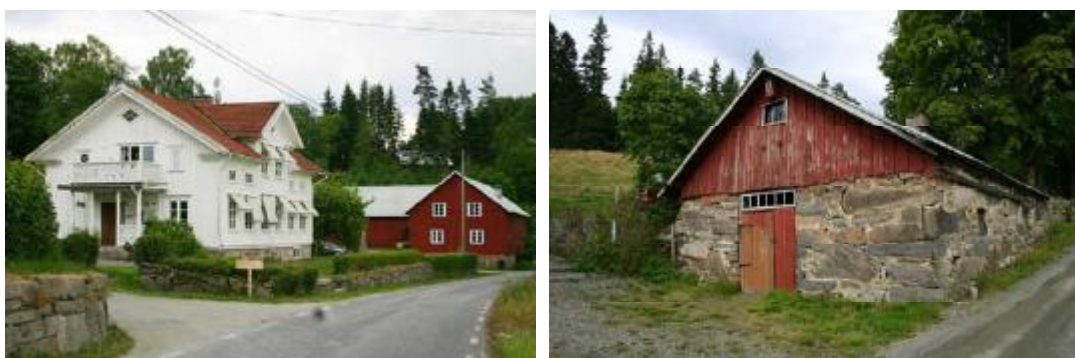
(Figur 2,3) Det vita huset är en välbevarad mangårdsbyggnad i byn Apelnäs, uppförd 1871. Bilden till höger föreställer smedjan på granngården Apelnäs 1:5, uppförd under 1800-talets senare hälft.

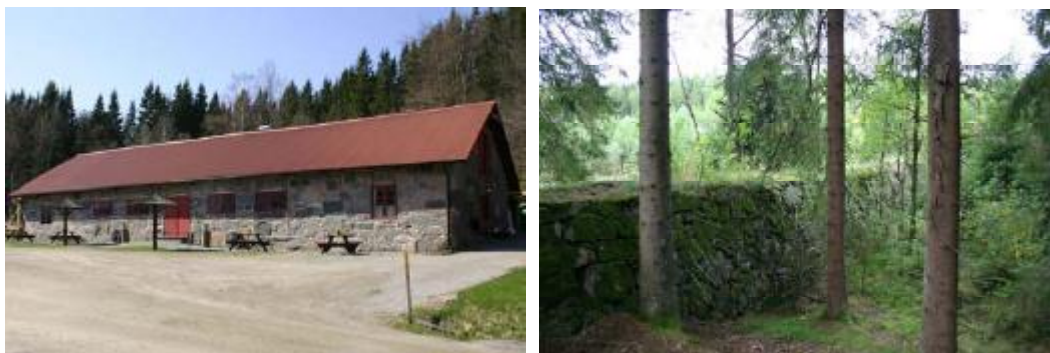
(Figur 4,5) Bilden till vänster föreställer stallbyggnaden på gården Smedstorp. Byggnaden är helt uppförd i natursten. Till höger skymtar den kraftiga muren som dämt vatten till Smedstorps kvarn.

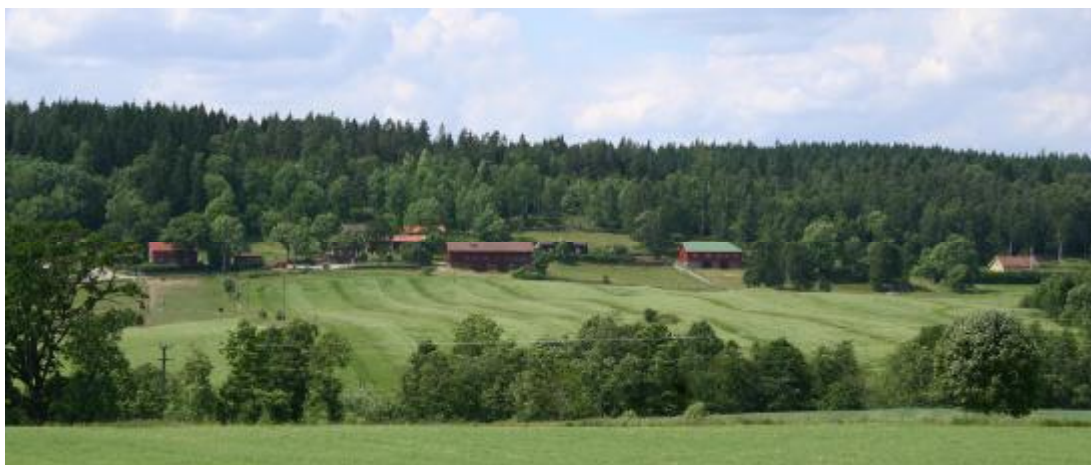
(Figur 6) Gårdarna i byn Backa ligger som de flesta byarna i dalgången sedan laga skifte i rad på sluttningen längs vägen.

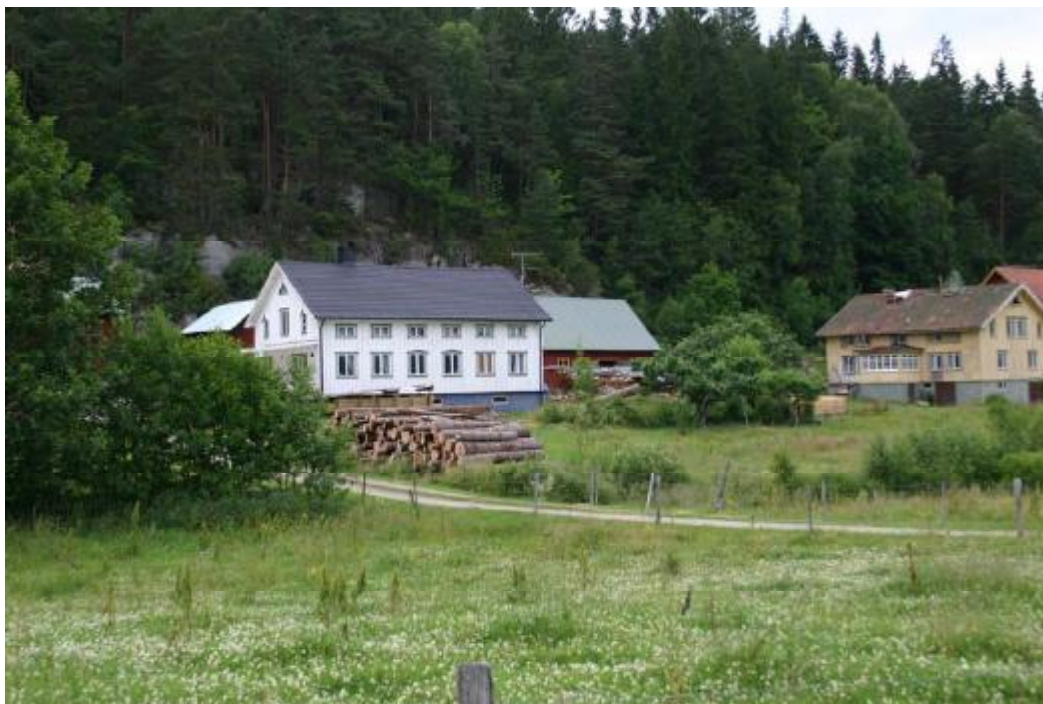
(Figur 7) Bilden föreställer två av byn Funubergs gårdar, två välbevarade mangårdar av salsbyggnadstyp. De båda gårdarna utgör idag samma bruksenhet.

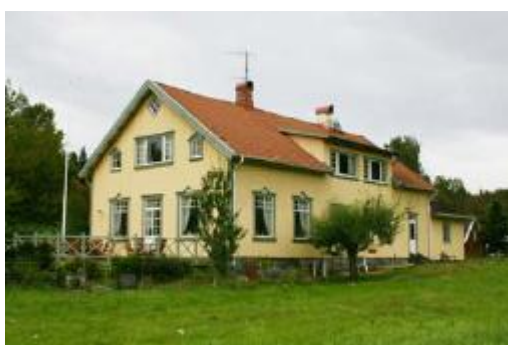
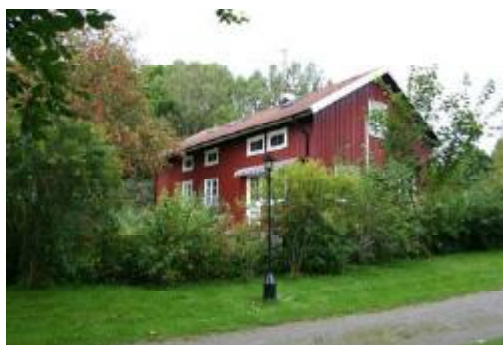
(Figur 8,9) Bilderna föreställer de båda f.d skolbyggnaderna i Stockabäck. I byggnaden till vänster drivs idag ett café en rörelse som nu utökats till rumsuthyrningsverksamhet i byggnaden på bilden till höger.

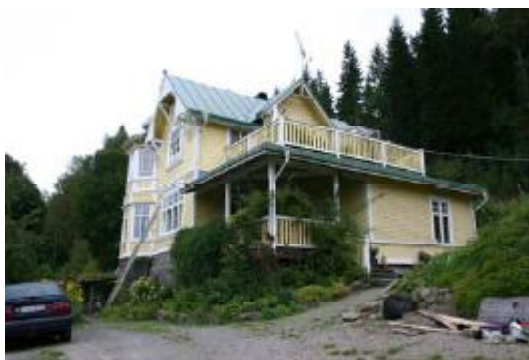
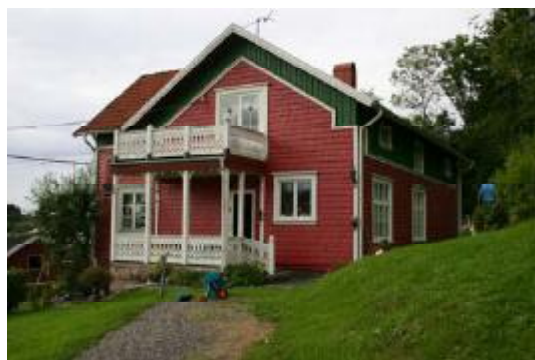
(Figur 10, 11) Två av dalgångens byggnader som är inspirerade av sekelskiftets nationalromantiska villaideal, Värredal och Apelnäs 1:5.

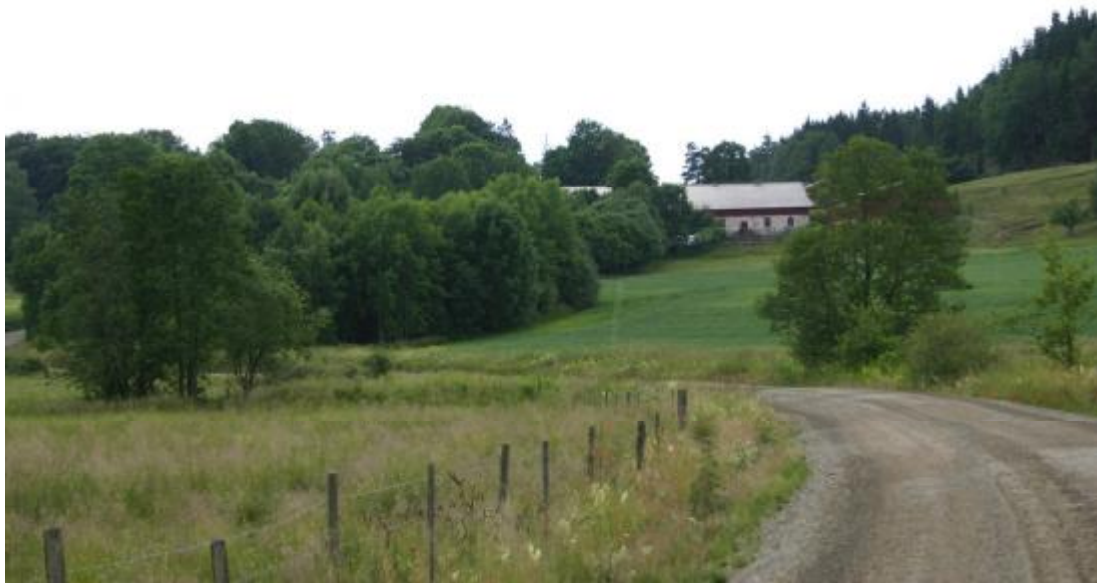
(Figur 12,13) Bilden förställer grusvägen i dalgångens västra del. Här leder den från Rävlanda vidare upp mot gården Smedstorp.

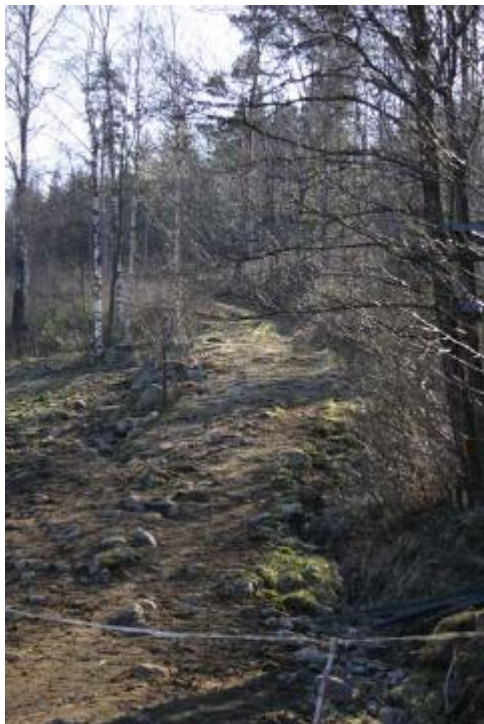
(Figur 14)  
*Resterna av en fägata öster om Nedregården i Värred.*

- Ny bebyggelse bör anläggas intill befintliga huvudvägar och företrädesvis i anslutning till de byar som finns.
- Befintliga stengärdesgårdar, terrasseringar och fägator bör bevaras och i största möjliga utsträckning vårdas och hållas synliga.

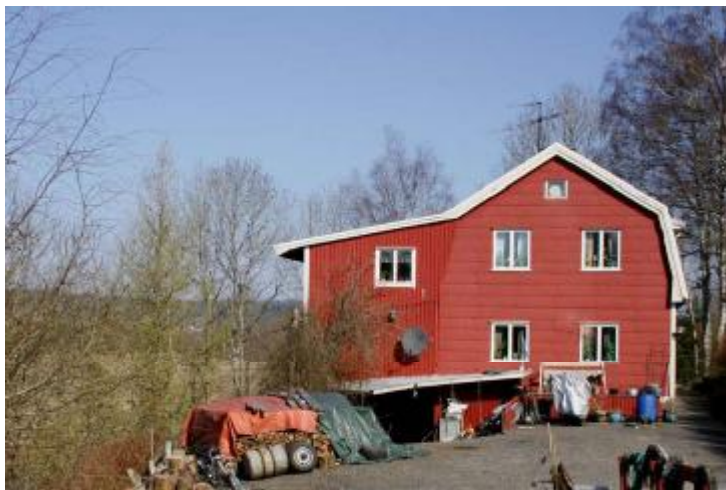
1921 uppfördes snickeriet ”Karlsbo” efter ägaren och snickaren Karl Edvin Gustavsson. Byggnaden ligger kvar vid vägen mellan Apelnäs och Stockabäck. Snickeriet placerades strategiskt i anslutning till Storån då snickeriets maskiner ursprungligen drevs med turbin kraft från ån. Huset är nu inrett som bostadshus.

(Figur 15) Snickeribygnaden står fortfarande kvar på sin strategiska plats mellan landsvägen och Storån som var snickeriets kraftkälla. En turbin drev maskinerna med hjälp av remdrift.

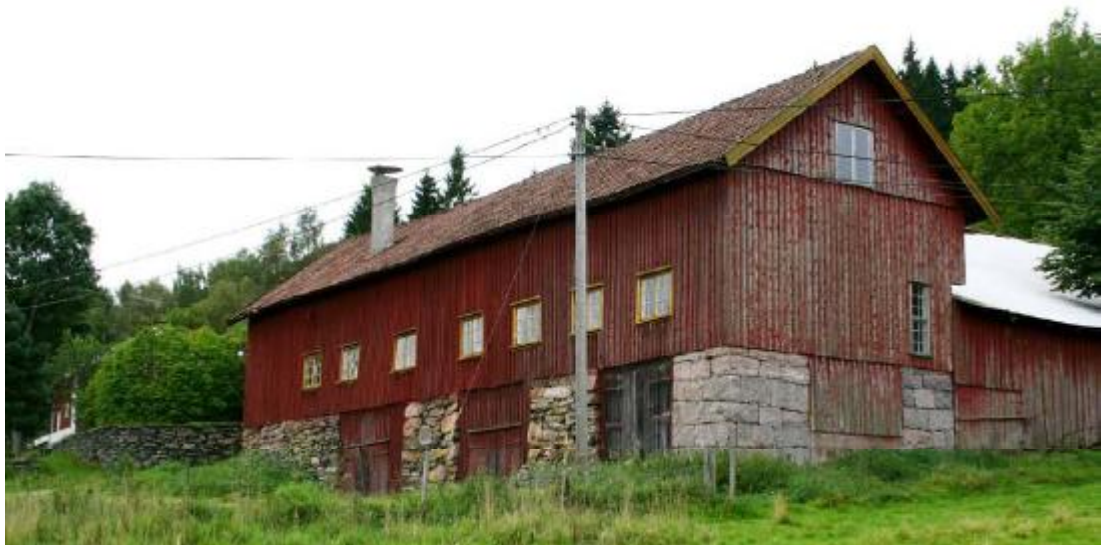
(Figur 16) Gedigna naturstensgrunder är vanliga i hela dalgången. Karaktäristiskt för området är de omfattande terrasseringar kring trädgårdarna, syns vänster i bild.

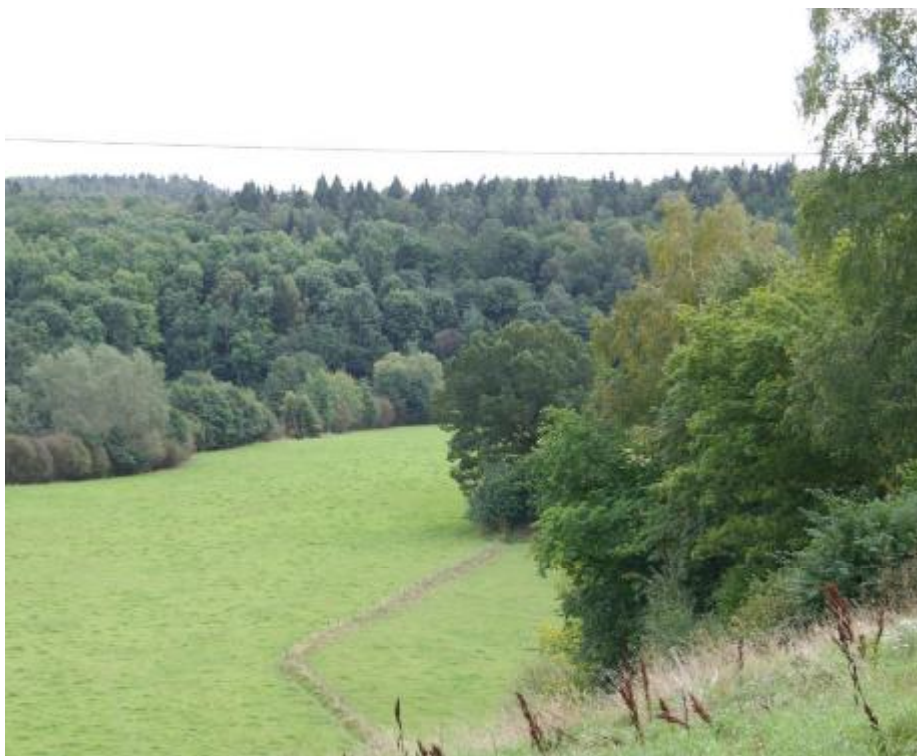
(Figur 17) Äldre ägo- och brukargränser finns kvar i landskapet även om odlingsmarken i dag brukas av ett fåtal aktörer.

Det öppna odlingslandskapet är förutsättningen för möjligheten att uppleva dalgångens kulturmiljö. De siktlinjer och utblickar som möjliggörs av dalgångens dramatiska höjdskillnader är viktiga att bevara. Det har nyligen skett relativt stora förändringar i antalet brukningsenheter vid jordbruket i dalgången. Vid framtidens sammanslagningar av brukningsenheter bör äldre fastighets- och odlingsgränser bevaras.

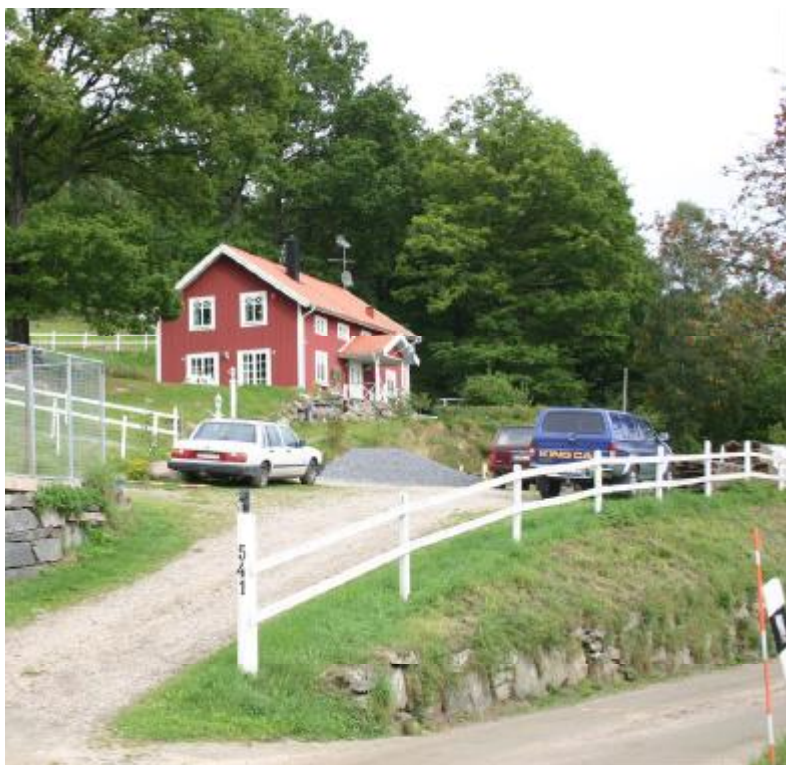
(Figur 18) Nytt bostadsbus vid Dalagården där befintliga topografiska förhållanden har tillvaratagits.
