## Naturinventering av landsträckor vid Mölndalsån i Landvetter

Inventering på uppdrag av Lars Rhodin inför ansökan om vattenverksamhet hos Länsstyrelsen med anledning av översvämningsproblem vid Mölndalsån i Landvetter. Inventeringen är utförd 080515 av Emma Nevander, projektanställd biolog, Härryda kommun. Materialet är utformat i samråd med Karin Meyer, miljösamordnare Härryda kommun.

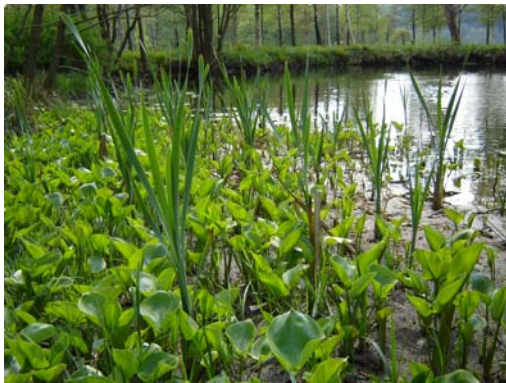
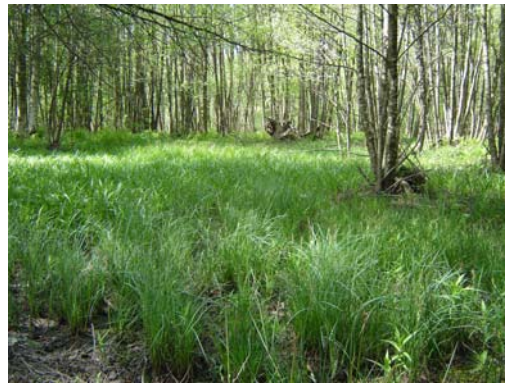
I den nedre delen omges ån av olikåldrig lövskog med i huvudsak klibbal och björk samt enstaka träd av hägg, lönn, rönn och sälg. Stora partier utgörs av alsumpskog med stort inslag av gamla träd och hög andel död ved samt igenväxande våtmarker i olika successionsstadier, i huvudsak rester av äldre avsnörda åfåror och korvsjöar (Ström, 2008). Vegetationen i våtmarkerna består av svärdsilja, kabbleka, olika starrarter och på enstaka platser missne. I åkanten växer näckros på några ställen och i väster växer kråklöver.

vass i en öppen sandstrand vid sjön och längre in avgränsas området av en asfalterad väg strax nedströms bron vid Kyrkvägen. Åns meandrande lopp i kombination med stora vattenståndsvariationer och översvänningsperioder ger upphov till återkommande mindre skred och rasbranter och fallna träd i ån. Nya avlagringar uppstår, bl.a. bankar av sand och finkornigare material längs krökarna i ån (Ström, 2008).

Området har höga naturvärden främst knutna till det rika och varierade fågellivet, sandbrinkarna intill åkanten och den större åfåran intill ån i sydväst. Signalarten missne påträffades vid våtmarkerna på två platser inom den västra delen av delområdet. Översvämningssvackor skulle påverka de befintliga våtmarkerna negativt och kommer troligen att påverka arterna som är knutna till dessa biotoper. Avverkningen av träd inom översvämningssvackorna kommer även att påverka beskuggning, vattentemperatur och fågellivet inom delområdet.

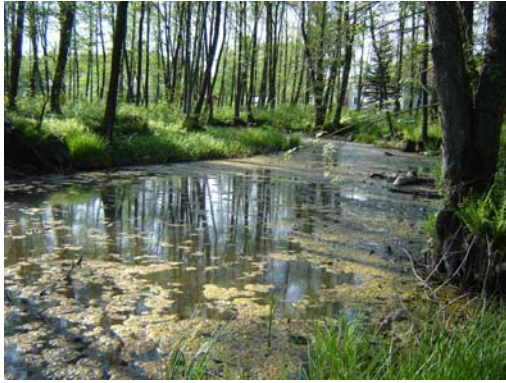
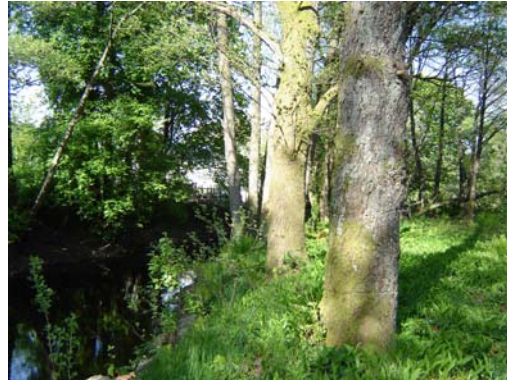
”Mellansträckan” kännetecknas av en glesare och gallrad äldre lövskog av främst äldre klibbal och björk med hög andel död ved samt enstaka stora och gamla träd. En tidigare röjning av undervegetationen, bl.a. av hägg, har gett området en viss öppen och ”parkartad” karaktär. I området finns mindre partier av sumpskogskaraktär och våtmarker med omväxlande öppna och igenväxande avsnörda åfåror och korvsjöar i olika igenväxningsstadier (Ström, 2008). Vegetationen i våtmarkerna består av svärdsilja, kabbleka, olika starrarter och på några ställen missne.

I ån finns inslag av grunda mer strömmande partier med sandavlagringar samt slam- och sandbankar. Området avgränsas i söder mot Magasinsvägen och i norr mot privata tomter, varav några lågt belägna, som ofta översvämmas. Vissa naturvärden, bl.a. fågelarter finns angivna i Värdefull Natur i Härryda (Ström, 2008).

Området har höga naturvärden som främst härrör till våtmarkerna och korvsjön i västra delen av området. Mellan de största våtmarkerna finns en bäckfåra som troligen leder vattnet vid översvämningar. Inom området har även flera rödlistade fåglar, smal dammsnäcka samt åkergroda påträffats (Ström, 2008). Signalarten missne påträffades vid våtmarkerna på två platser inom delområdet. Översvämningssvackor skulle påverka de befintliga våtmarkerna negativt och kommer troligen att påverka arterna som är knutna till dessa biotoper. Avverkningen av träd inom översvämningssvackorna kommer även att påverka beskuggning, vattentemperatur och fågellivet inom delområdet. Dessutom finns risk att fisk från Mölndalsån kommer in i översvämningssvackorna och påverkar arterna knutna till våtmarkerna.

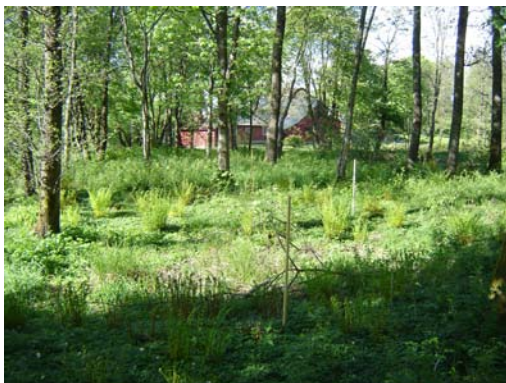
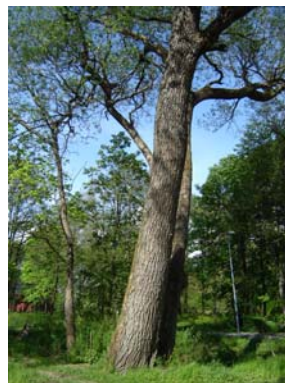
Sträckan längst uppströms i ån i Landvetterdelen har i stort sett samma karaktär som den nedströms belägna ”mellansträckan”. Ån omges av luckig tidigare gallrad lövskog med stort inslag av klibbal och björk samt ett mindre parti av sumpskogskaraktär med hög andel död ved. I området finns flera gamla och grova alar samt ett mycket högt och grov pil strax uppströms bron vid Stationsvägen. Undervegetationen domineras av al, hägg, rönn och björk. Området avgränsas i norr mot tomtmark och i söder mot Magasinsvägen. Den västra delen av området genomkorsas av en grusad gångstig med en träbro över ån. Även här har ån eroderat ständerna och orsakat översvämningar vid ån. Tidigare dokumenterade naturvärden enligt Värdefull natur i Härryda, se ovan under delsträcka 1 och 2 (Ström, 2008).

Området har ett visst naturvärde. Den planerade översvämningssvackan (relativt kort sträcka) anses inte ge en stor påverkan på naturvärdena. Det är dock mycket viktigt att de grova pilarna (288 och 293 cm i omkrets, inventering av skyddsvärda träd i Härryda kommun, 2008) väster om Toes väg lämnas orörda och att grävningar inte utförs inom trädkronans yta.
