Detaljplan för del av Råda 1:1 m.fl. MÖLNLYCKEMOTET

Bilaga 3, FÄLTRAPPORT berg, Tillhör MUR/Geoteknik

2016-08-31

FÄLTRAPPORT/BERGTEKNIK

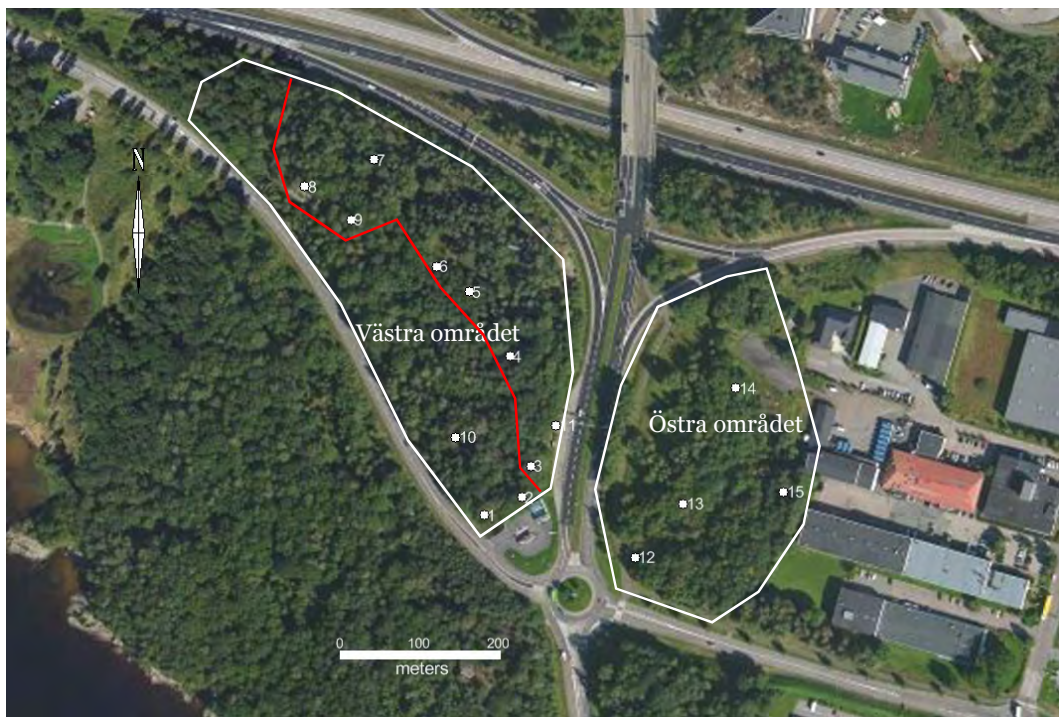
De bergtekniska fältundersökningarna har omfattat geologisk kartering av berggrunden, sprickmätningar, noteringar om lösa block som kan orsaka blocknedfall och mätning av radon, se undersökningsområde i Figur 1.

Figur 1 Flygbild över det undersökta området, med mätpunkter för radon och strukturmätningar angivna

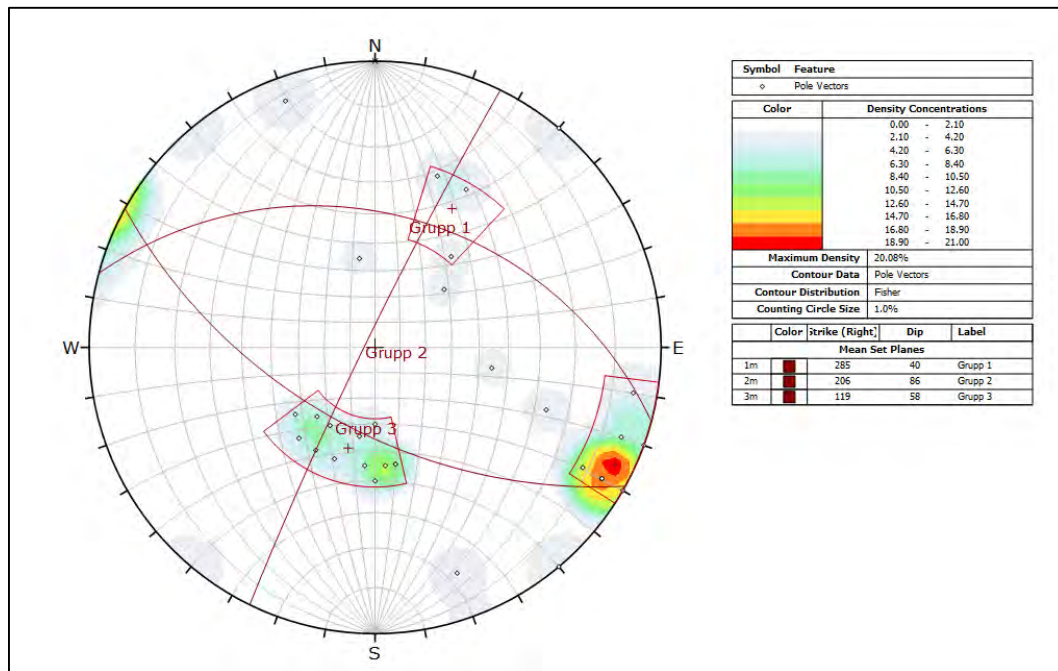
Följande dominerande sprickgrupper har identifierats, se även stereoplot i Figur 2:

Grupp 1: Sprickor i foliationsplan. Flacka, plana - svagt undulerande och råa sprickytor. Orientering 285°/40°. Generellt låg uthållighet med lokala uppsprickningar.

Grupp 2: Branta, svagt undulerande och råa sprickytor. Svagt till måttligt vittrade och generellt öppna från 1-10 mm. Avstånd mellan sprickor vanligtvis > 2 meter. Orientering 190-230°/80-90° med ett medelvärde på 206°/86°.

Grupp 3: Branta, svagt undulerande och råa sprickytor. Svagt till måttligt vittrade och generellt öppna från 1-10 mm. Sparsamt förekommande. Orientering 119°/58°. God uthållighet (>10m).

Figur 2 Stereoplot som visar sprickgrupperna inom detaljplaneområdet
