DECEMBER 2022
RENOVA AB

HULTSÅS 1:8, HÄRRYDA

PM GEOTEKNIK FÖR DETALJPLAN

DOKUMENTNR.
A237948-4-2-G-PME-001

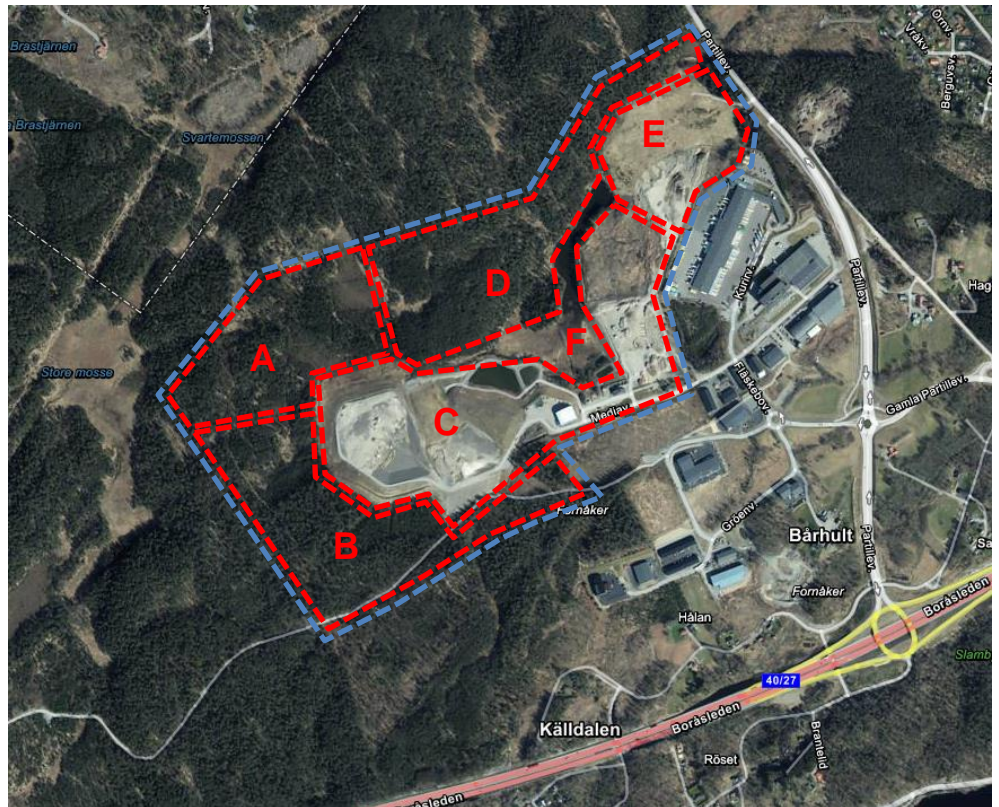
Utredningsområdet har delats upp i sex olika delområden, A-F, se Figur 4.

Figur 4. Ungefärligt utredningsområde markerat med blå-streckad linje. Delområden, A-F, är markerade med röd-streckad linje.

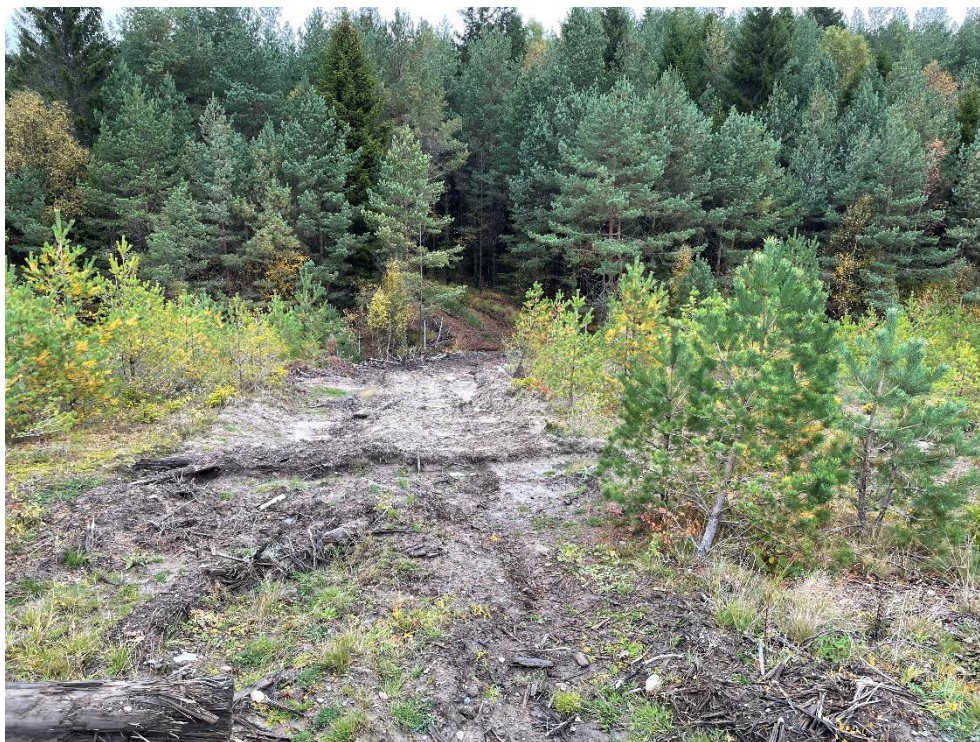
Delområdet utgörs huvudsakligen av tät blandskog, se Figur 5. Inom delområdet finns berg i dagen. I delområdets nordöstra del finns ett våtmarksområde.

Figur 5. Fotovy i delområde A, fotograferat norrut (COWI AB, 2022-10-07).

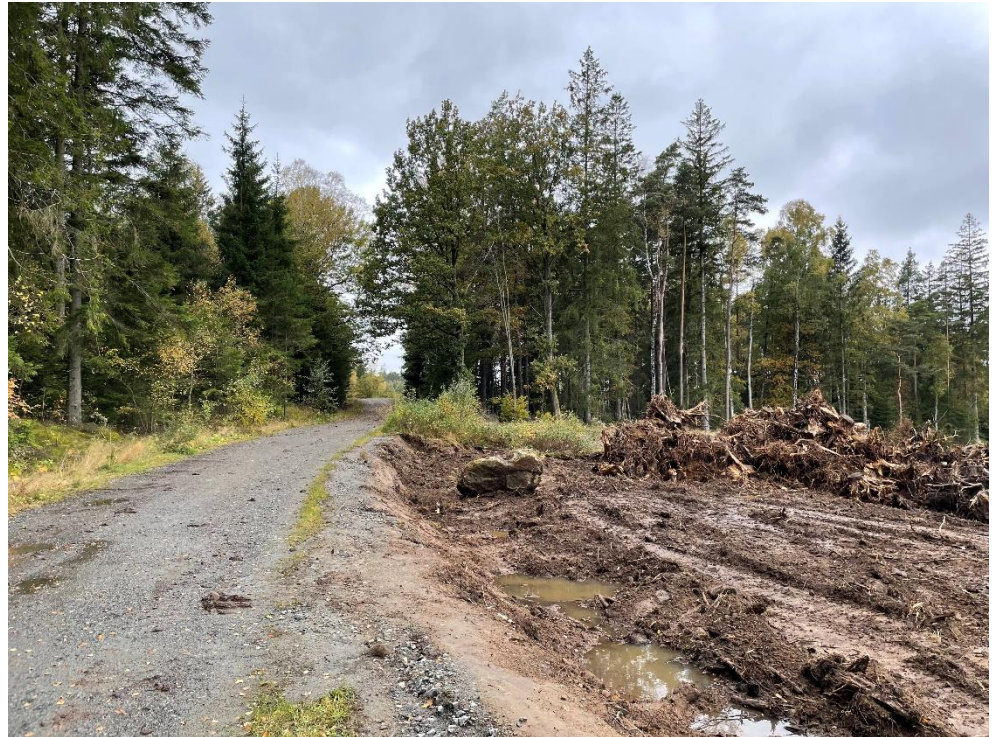
Delområdet utgörs huvudsakligen av tät blandskog, se Figur 6. Inom delområdet finns berg i dagen, framför allt i den sydöstra delen. En befintlig grusväg löper längs delområdets södra gräns, se Figur 7.

Figur 7. Fotovy i delområde B, fotograferat västerut/sydväst (COWI AB, 20221-10-07).

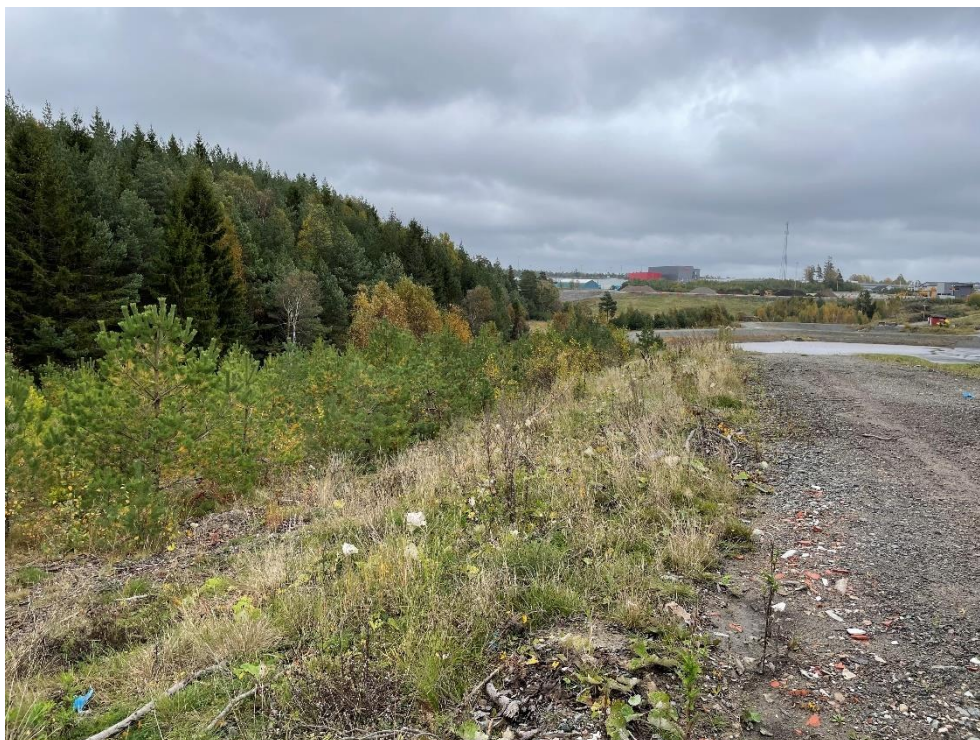
Delområdet utgörs huvudsakligen av Renovas befintliga anläggning. Delområdet består av deponiceller med uppfyllda deponimassor samt lakvattendammar, asfalterade transportvägar och uppställningsytor, se Figur 8 och Figur 9. Inom områdets sydöstra del finns platskontor och asfalterad parkeringsyta.

Figur 8. Fotovvy ut över delområde C. Delområde D till vänster i bild, fotograferat åt nordost (COWI AB, 2022-10-07).

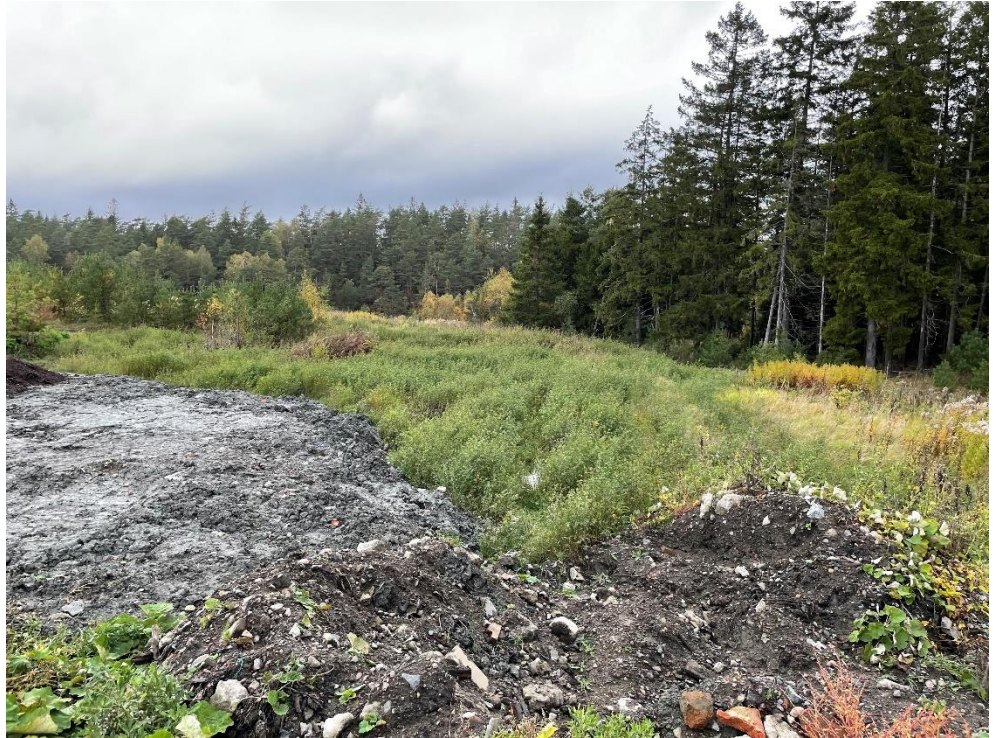
Delområdet utgörs huvudsakligen av Renovas befintliga anläggning. Delområdet består av uppfyllda deponimassor, se Figur 10. I delområdets östra del finns en infartsväg.

Figur 10. Fotovy i delområde E. Delområde D längst bort i bild, fotograferat åt nordväst (COWI AB, 2022-10-07).

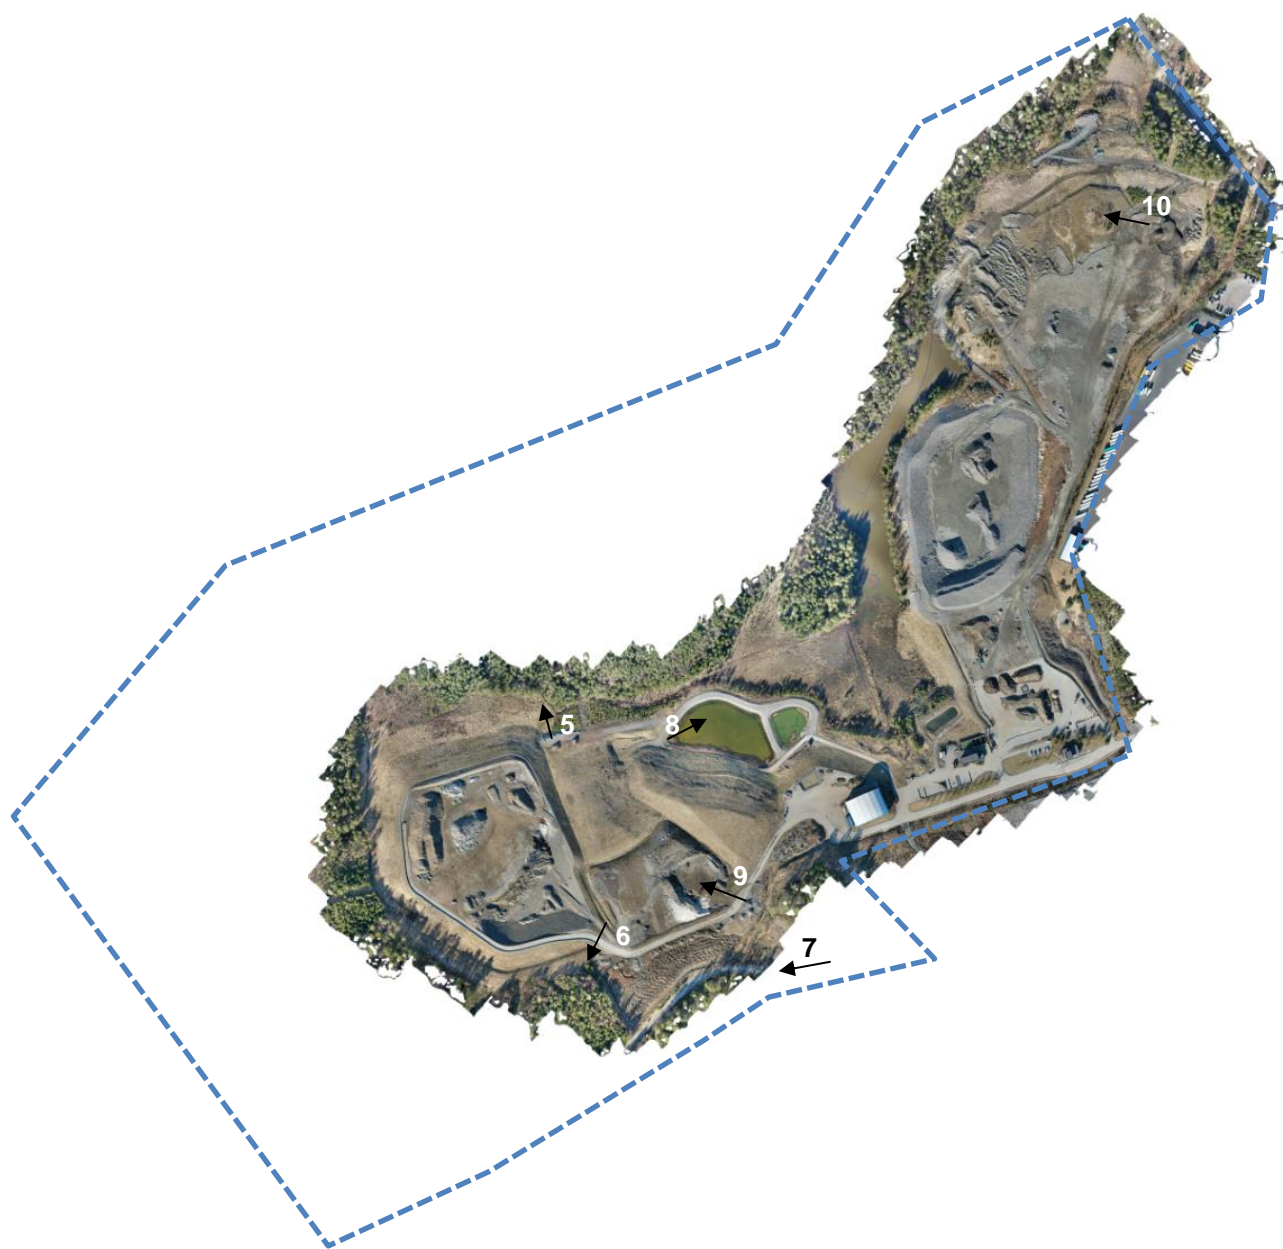
Figur 11. Ortofoto över aktuellt område (2022). Undersökningsområdet är översiktligt markerat med en blå-streckad linje. Fotovyer är markerade med svarta pilar. Siffrorna representerar figurnumret.

Aktuella fotovyer ses i Figur 11.

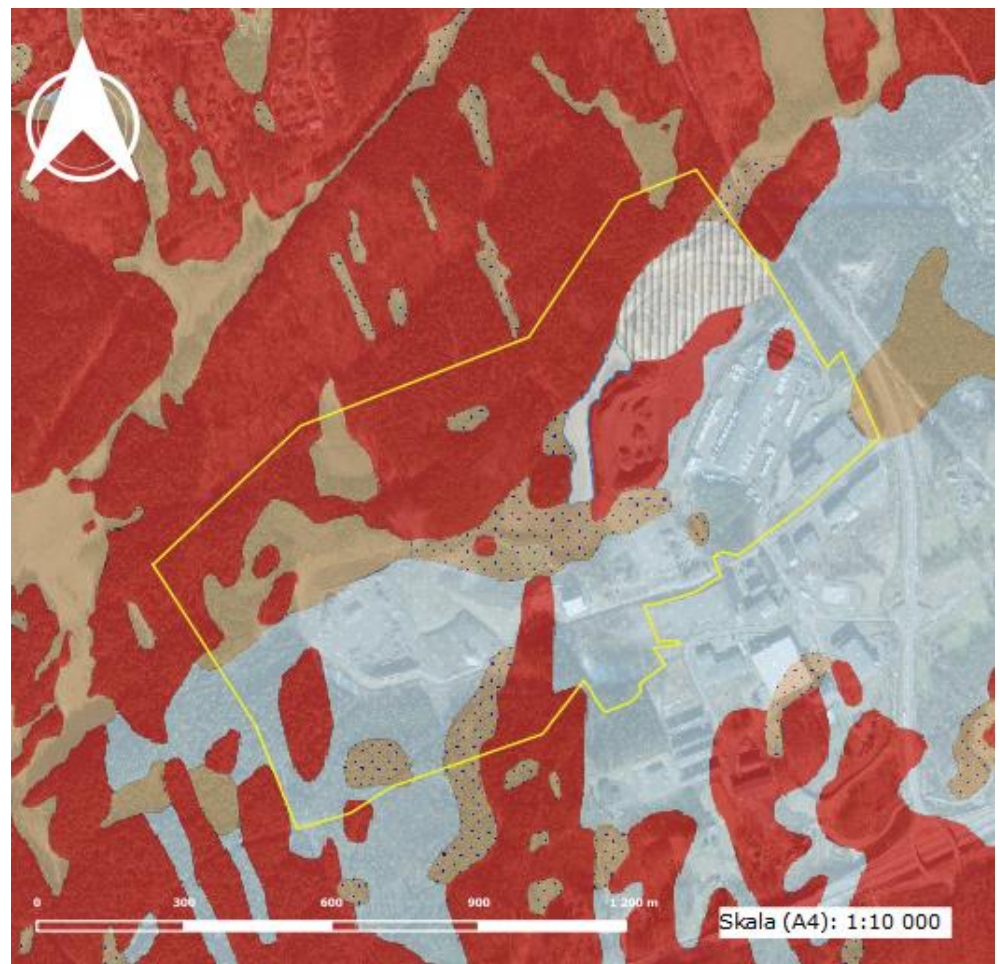
Figur 12. Jordarter inom aktuell fastighet undersökningsområde (gul sträckning) utgörs av urberg (rött), kärr- och mossetorv (bruna fält), morän (grått) och fyllnadsmassor (streckade fält). Kartkälla: SGU jordartskarta.

Enligt SGUs jordartskarta utgörs de övre jordlagren inom området av urberg, kärr- och mossetorv, sandig morän samt en avgränsad del av fyllnadsmassor, se Figur 12. Enligt SGU:s jorrdjupskarta är täckningen ovan berg uppskattad till omkring 10–20 m. Då deponiverksamhet pågått under en längre tid på området kan mäktigheten och karaktären av massorna inom Renova:s befintliga verksamhetsområde väntas vara av annan art och karaktär än som angetts här. Utförda undersökningar verifierar den generella jordlagerbeskrivningen. Se översiktligt tolkade jordlager och dess mäktighet i respektive undersökningspunkt i Figur 13 och Figur 14.
