Radonrapport

PROJEKT 1902 LANDVETTER TRAVEL PARK

HYVELNS LOGISTIK AB

UPPRÄTTAD: 2019-05-28

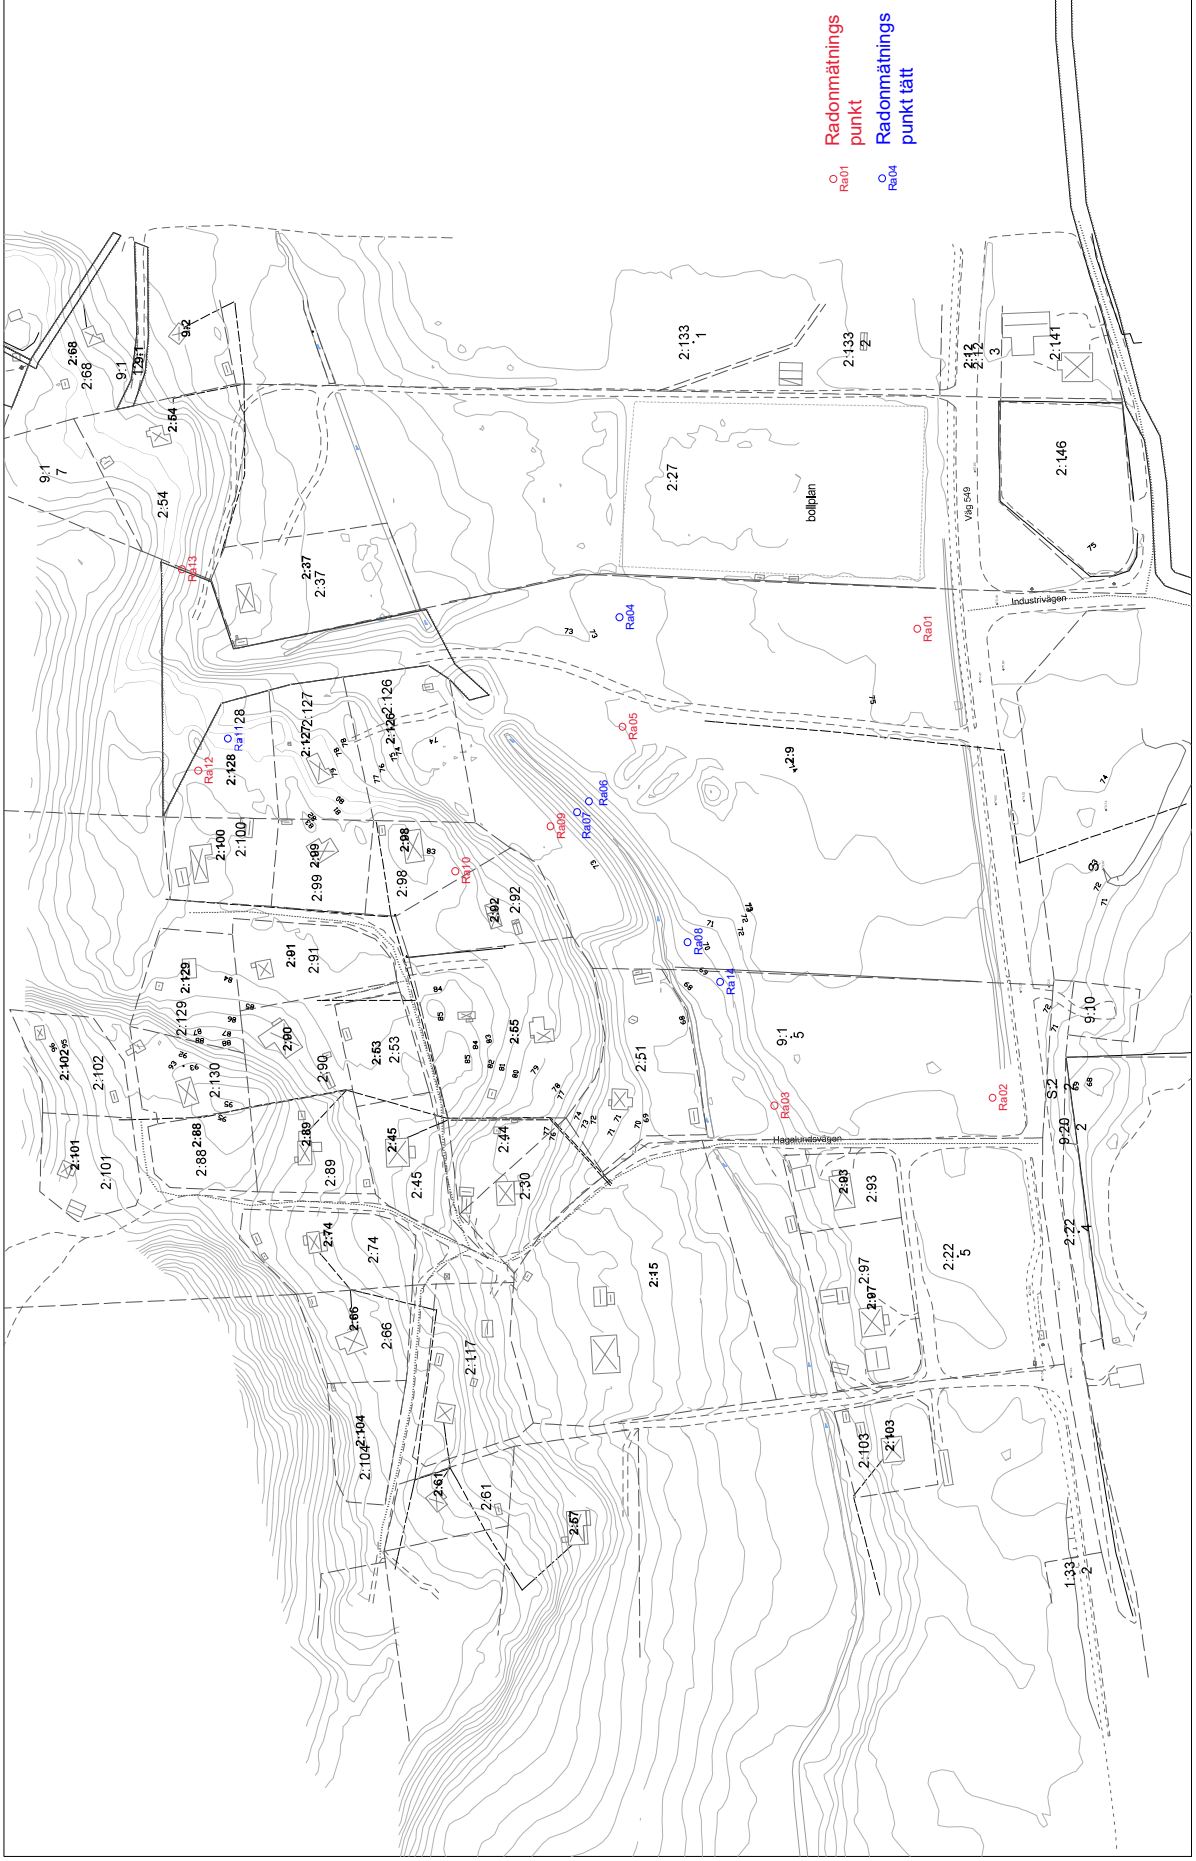
Markradon har mätts i totalt 13 punkter under 1 dag 2019-05-06, se bilagd plankarta, med mätinstrument MARKUS 10. Mätresultaten påvisar en stor spridning från 3000 Bq/m³ i mitten av fastigheten till 55 000 Bq/m³ söder om bäcken vid fastighetens västra gräns. Generellt har mätningarna uppvisat värden från en låg till medelhög nivå. Vid några punkter var marken så tät och blöt att mätning inte kunde erhålla några tillförlitliga värden.

Radonmätning vid punkt 3 visar med 55 000 Bq/m³ ett värde som ligger inom spannet för högriskområde.

Två punkter, punkt 6 med 18 000 Bq/m³ och punkt 12 med 32 000 Bq/m³, ligger inom gränsen för normalriskområde

Högradonmark skall bebyggas "radonsäkert". Detta har vid undersökning bara konstaterats längs fastighetens västra gräns.
