DATUM: 2022-12-02

Detaljplan Bocköhalvön

Markteknisk undersökningsrapport Geoteknik

Härryda kommun

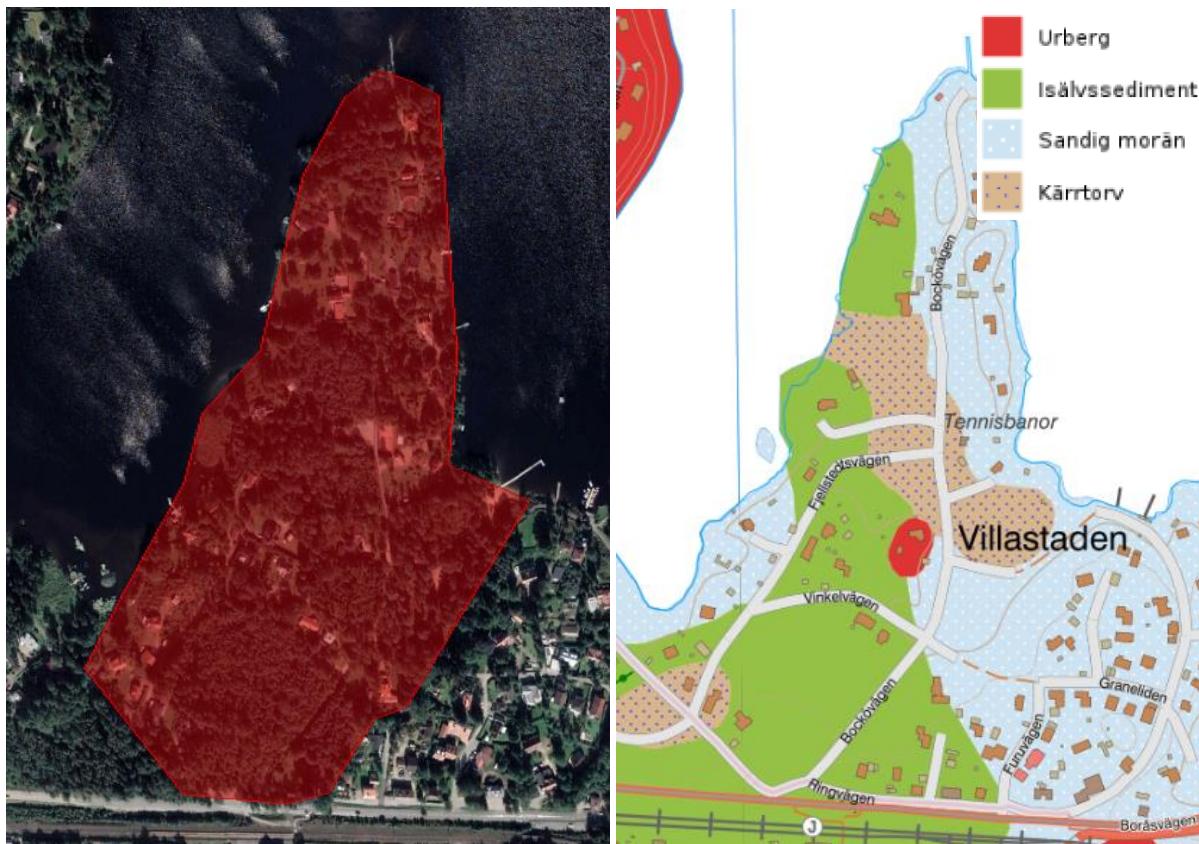
Figur 6-1 - Aktuellt område som undersöks (t.v.) med jordartskarta (t.h.).

Området gränsar mot Boråsvägen i syd. Se Figur 6-1 för en översiktsbild till vänster samt jordartskarta med ytbeskaffning till höger. Denna karta visar att ytlager består av isälvsediment, sandig morän, kårrtorv och berg i dagen.

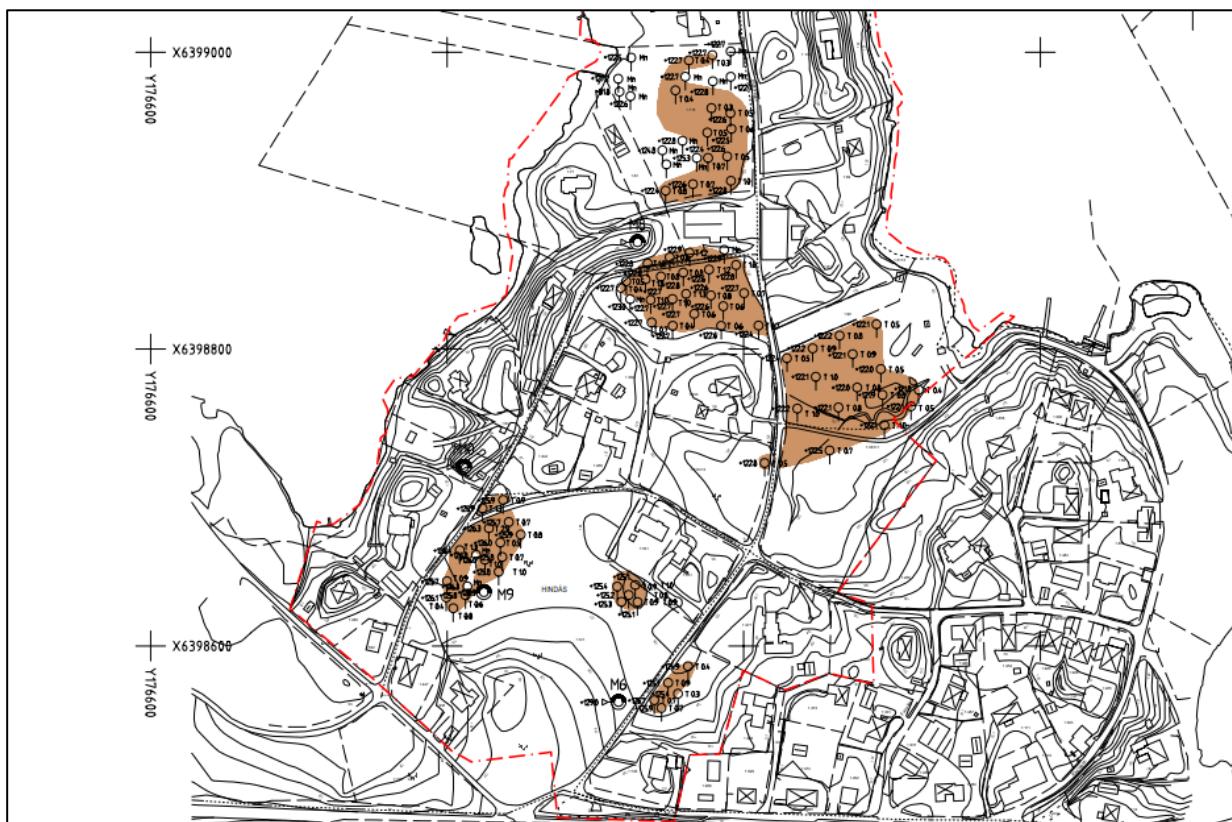
Figur 6-2 - Sticksonderingar för att undersöka utbredning av torv i södra delen av Bocköhalvön. (WSP)

Det ska noteras att undersökning utförd av WSP (2015) har en mer detaljerad kartläggning för aktuellt område kring utbredning av torv, som visas i Figur 6-2.

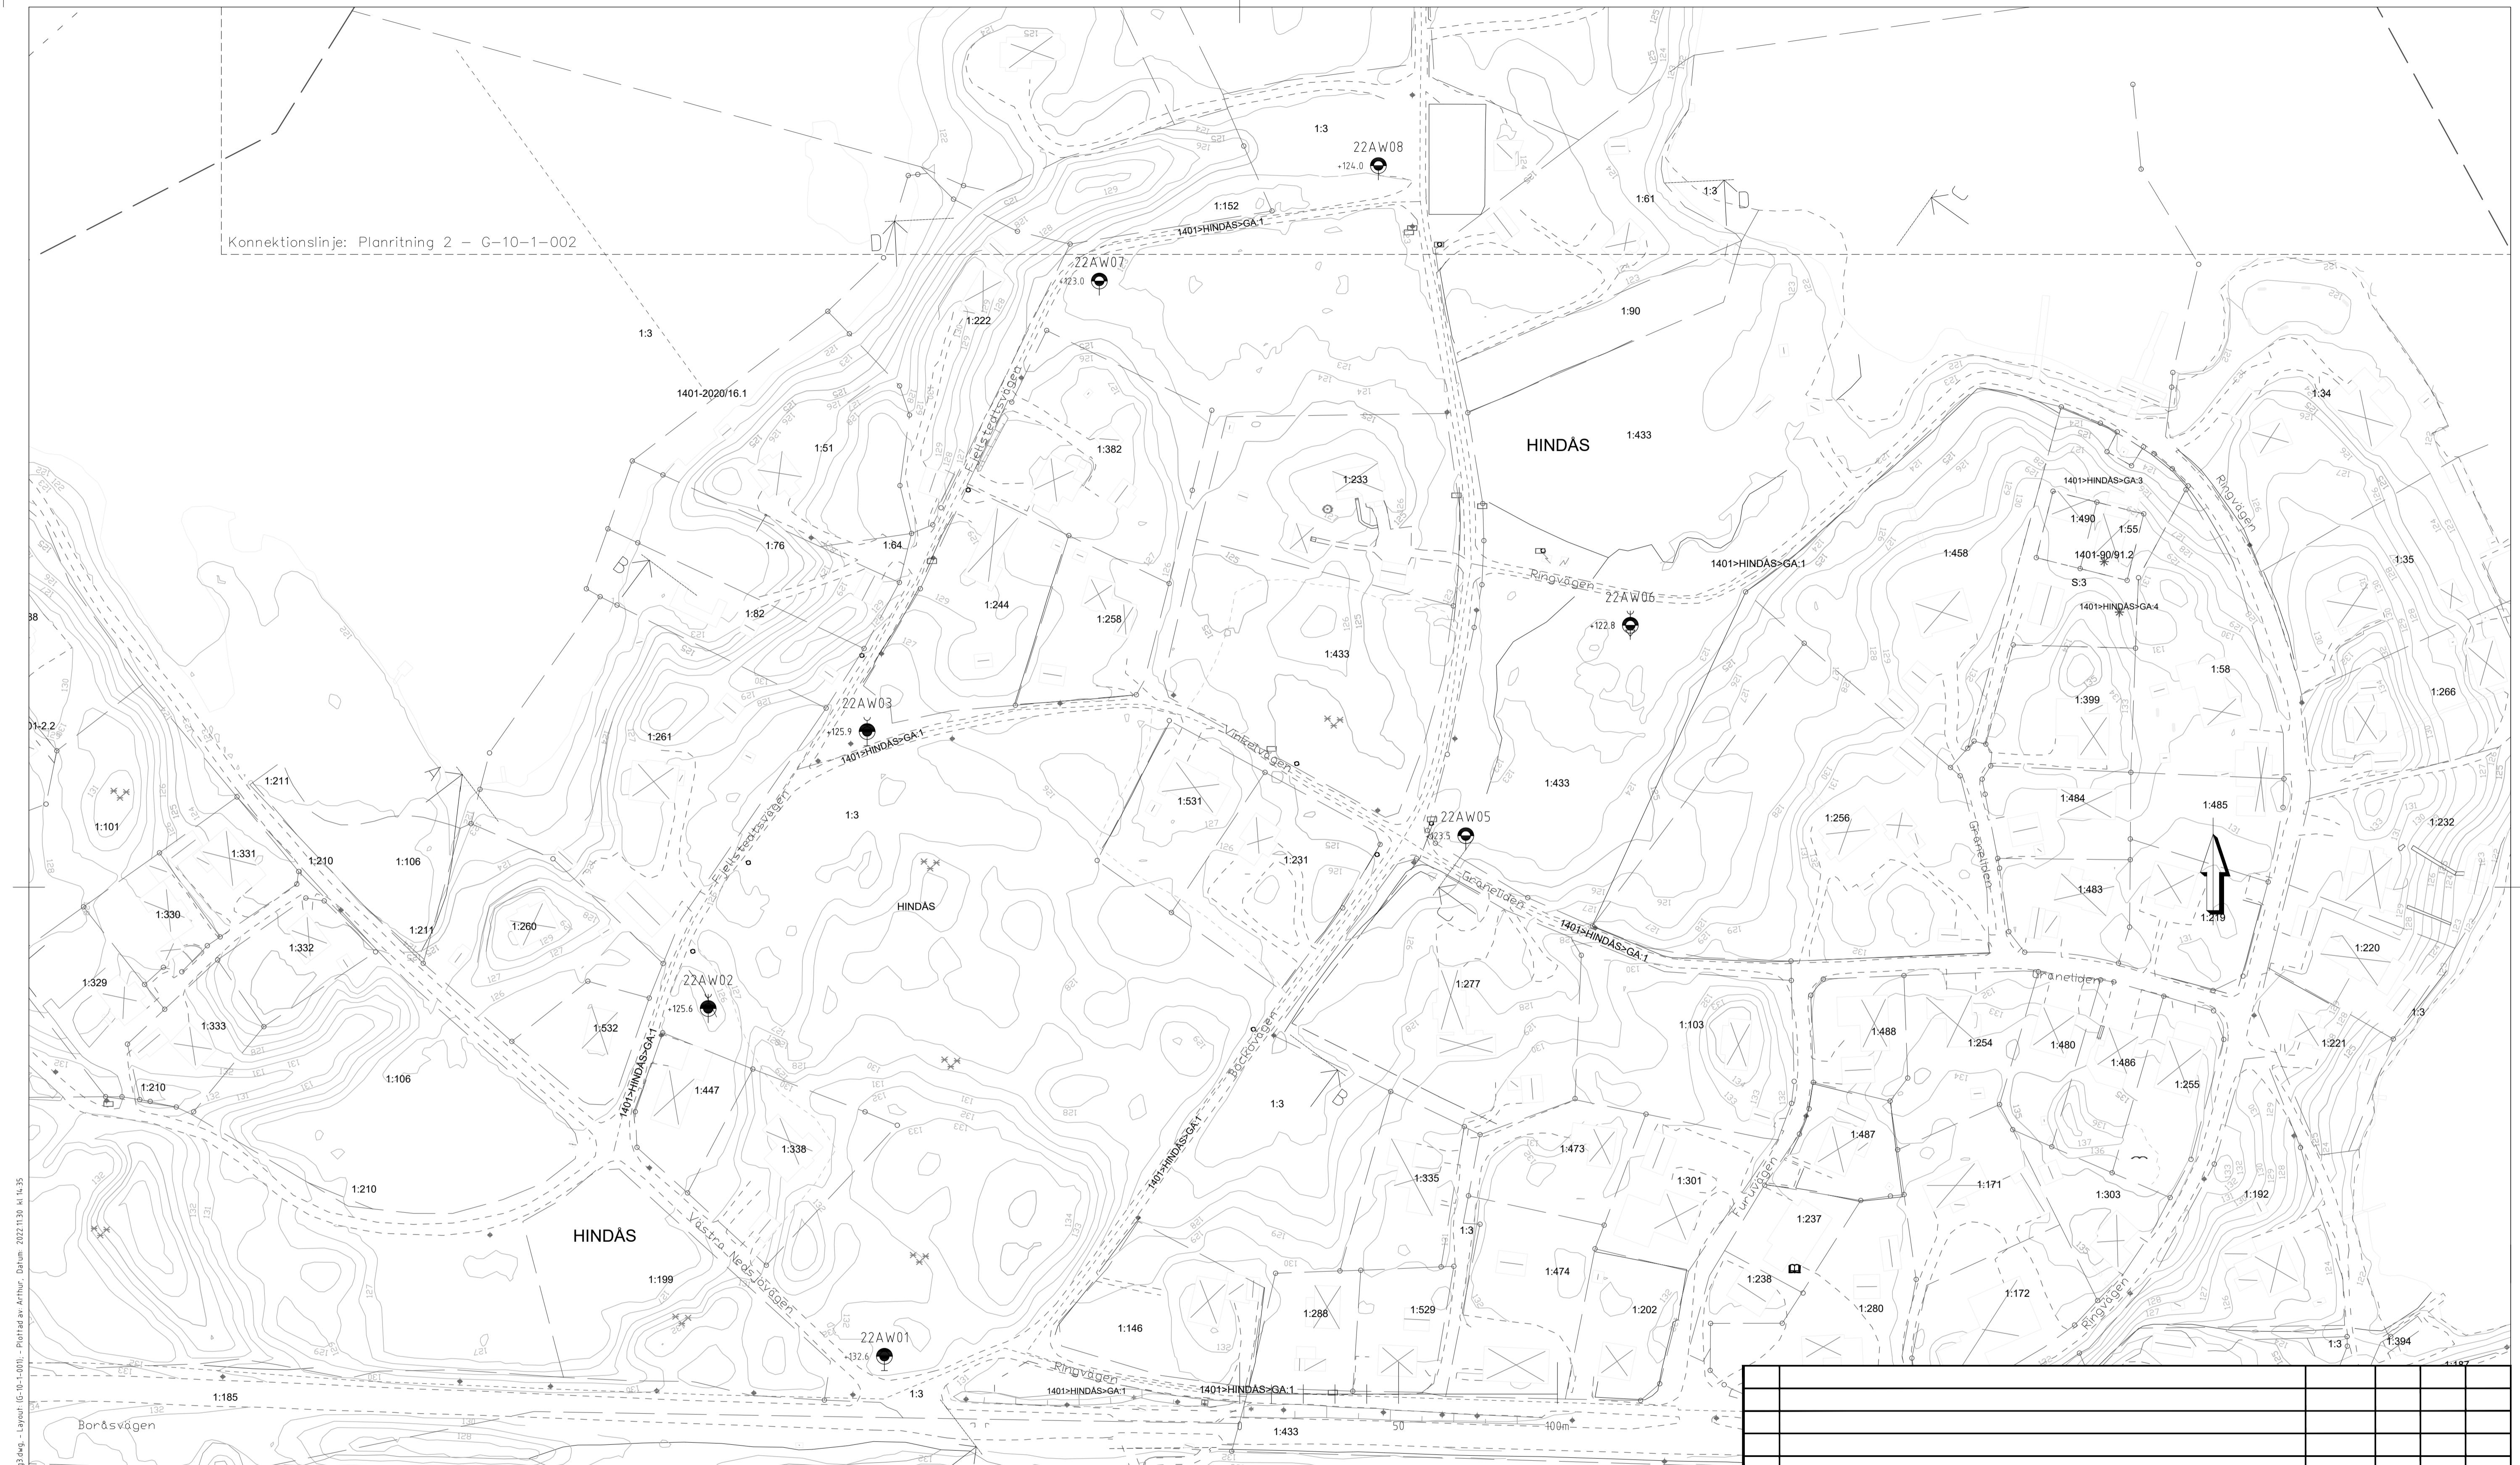
Status Bilaga MUR	Ritad av AJ	Granskad av DL	Godkänd av DL
Uppdragsnummer	Ritningsnummer		Rev.
1057	G-10-1-001		00

Markundersökningsrapport Geoteknik
Planritning 1

Ritningsnummer	Typ av ritning	Skala (A1)
G-10-1-001	Plan, södra Bocköhalvön	1:1000
G-10-2-002	Plan, norra Bocköhalvön	1:1000
G-10-2-001	Sektion A och B	L: 1:400 H: 1:100
G-10-2-002	Sektion C och D	L: 1:400 H: 1:100
G-10-3-001	Enskilda borrhål och grundvattenrör 21AW01 – 21AW09	H: 1:100

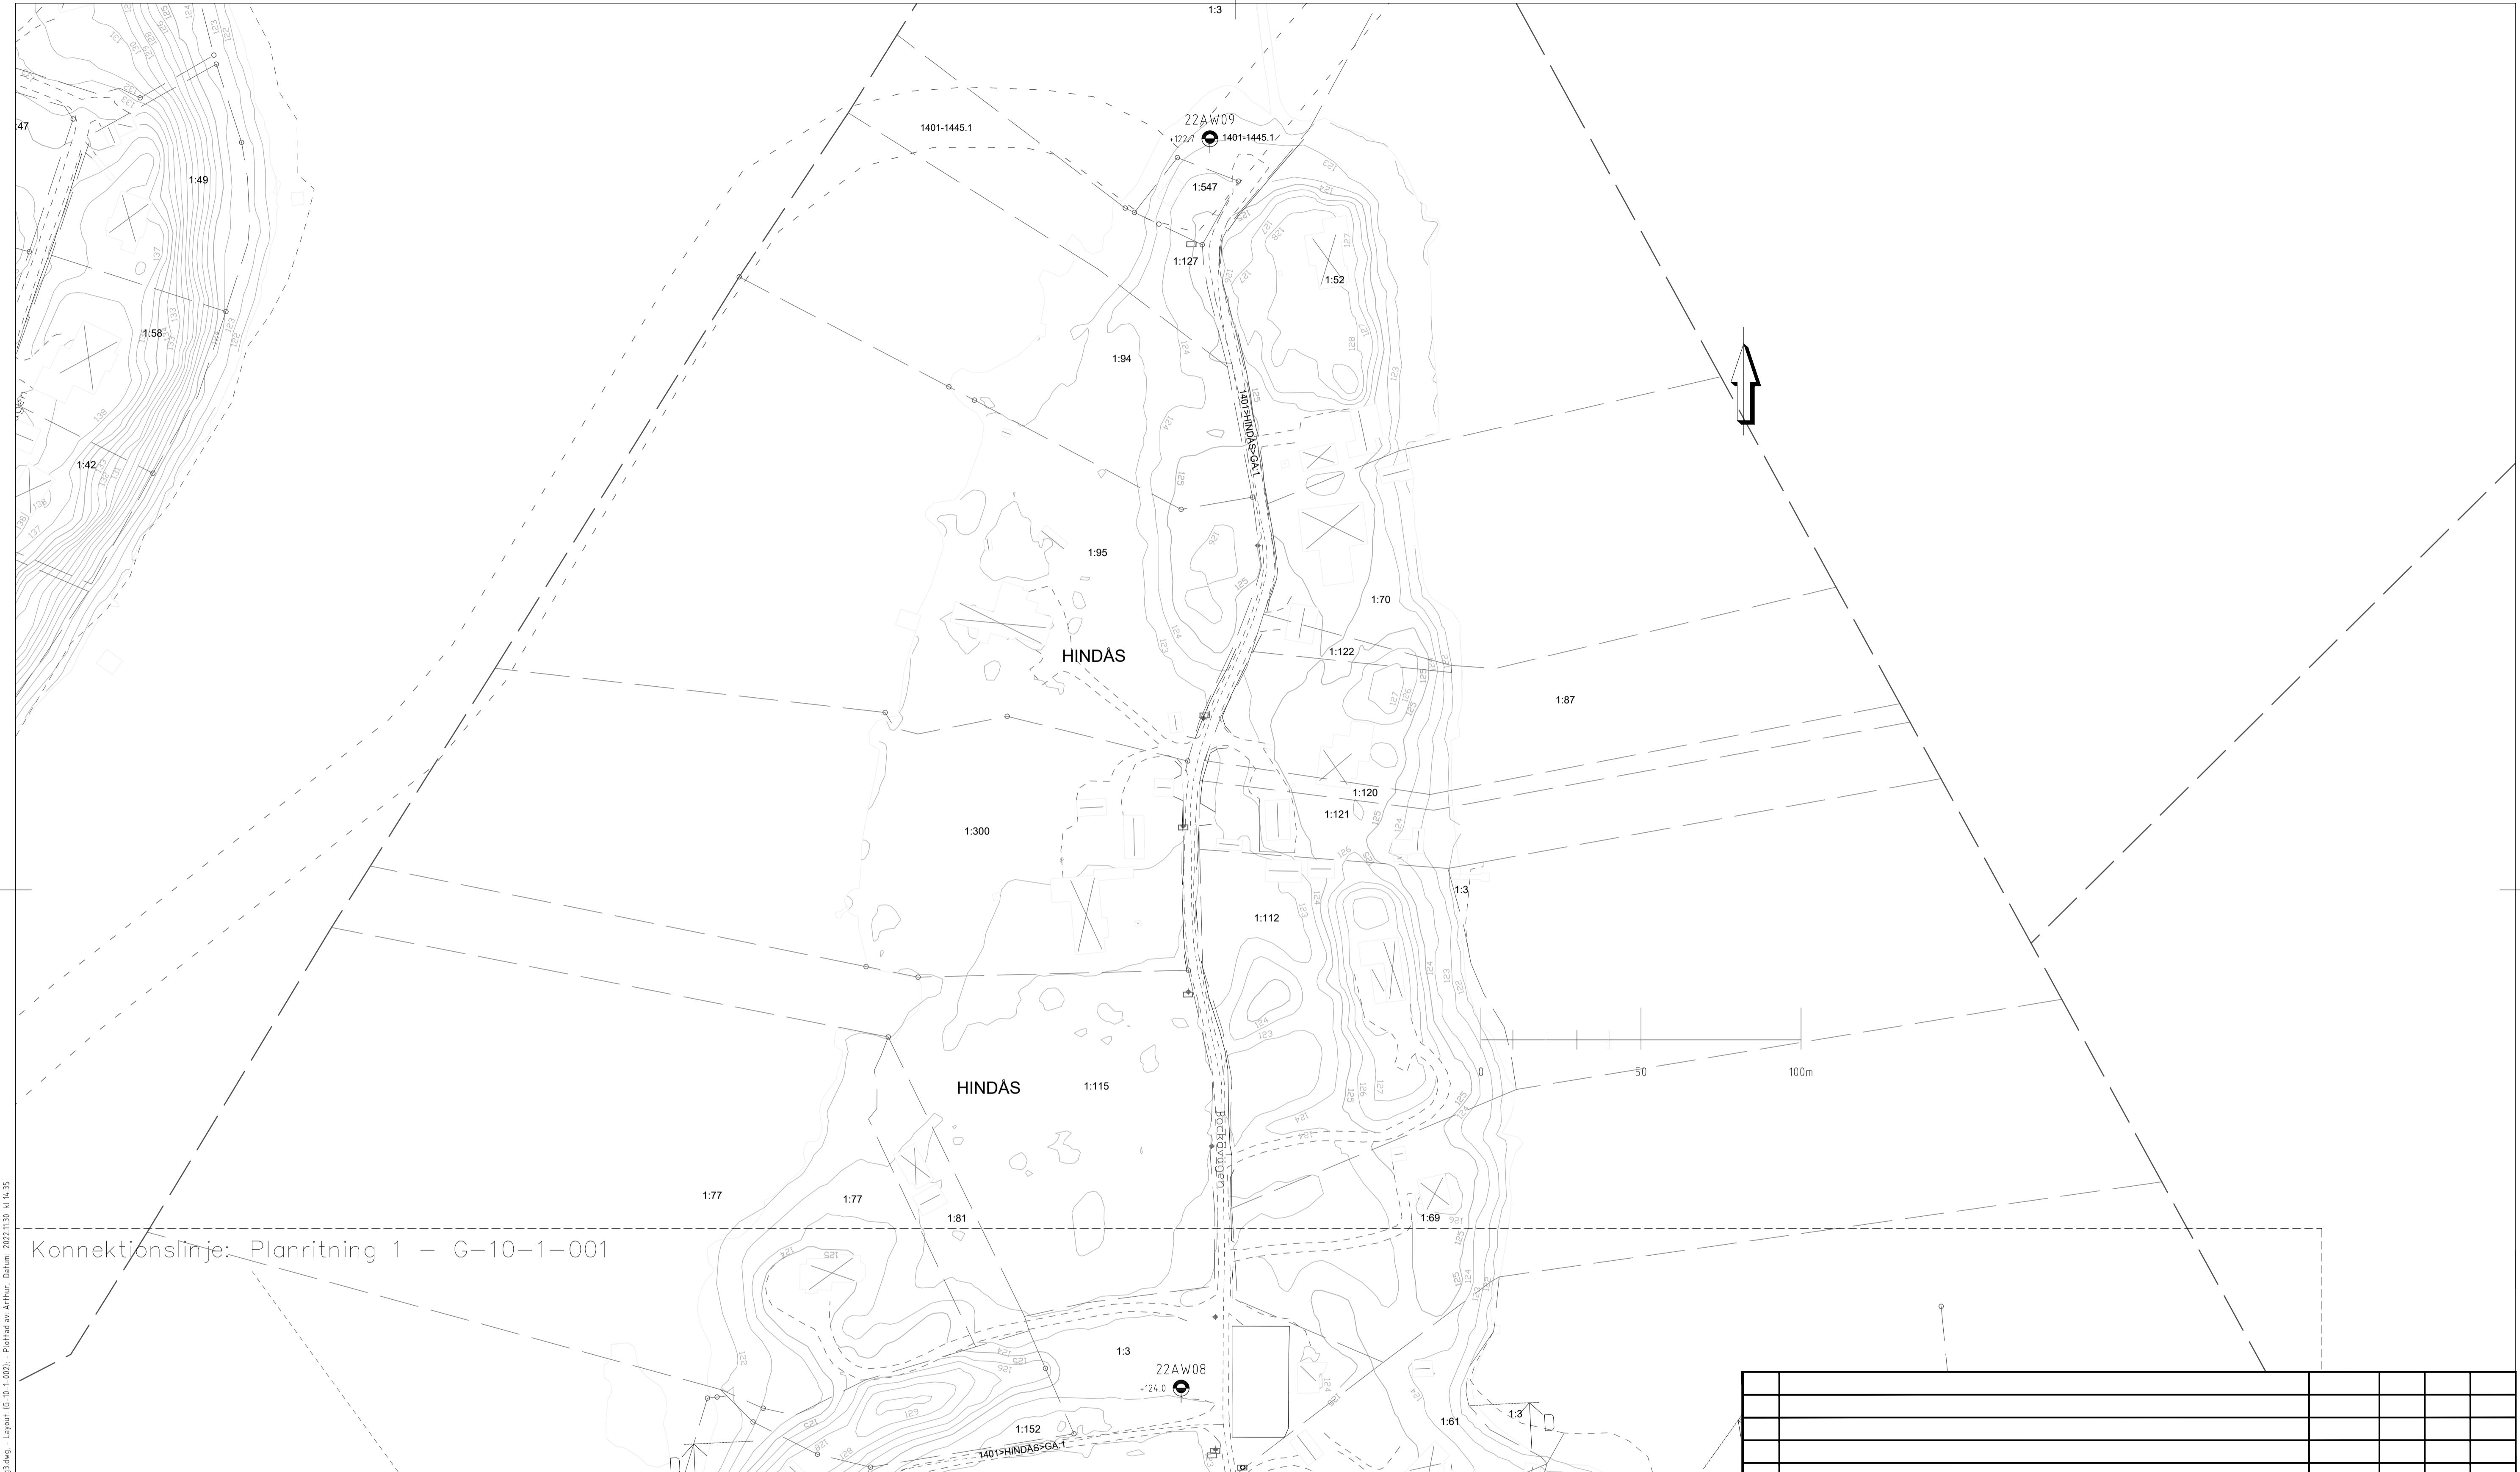
Status	Bilaga MUR	Ritad av AJ	Granskad av DL	Godkänd av DL
Uppdragsnummer	1057	Ritningsnummer	G-10-1-002	Rev. 00

Markundersökningsrapport Geoteknik	Planimering 2	A3: 1:2000 A1: 1:1000
------------------------------------	---------------	--------------------------

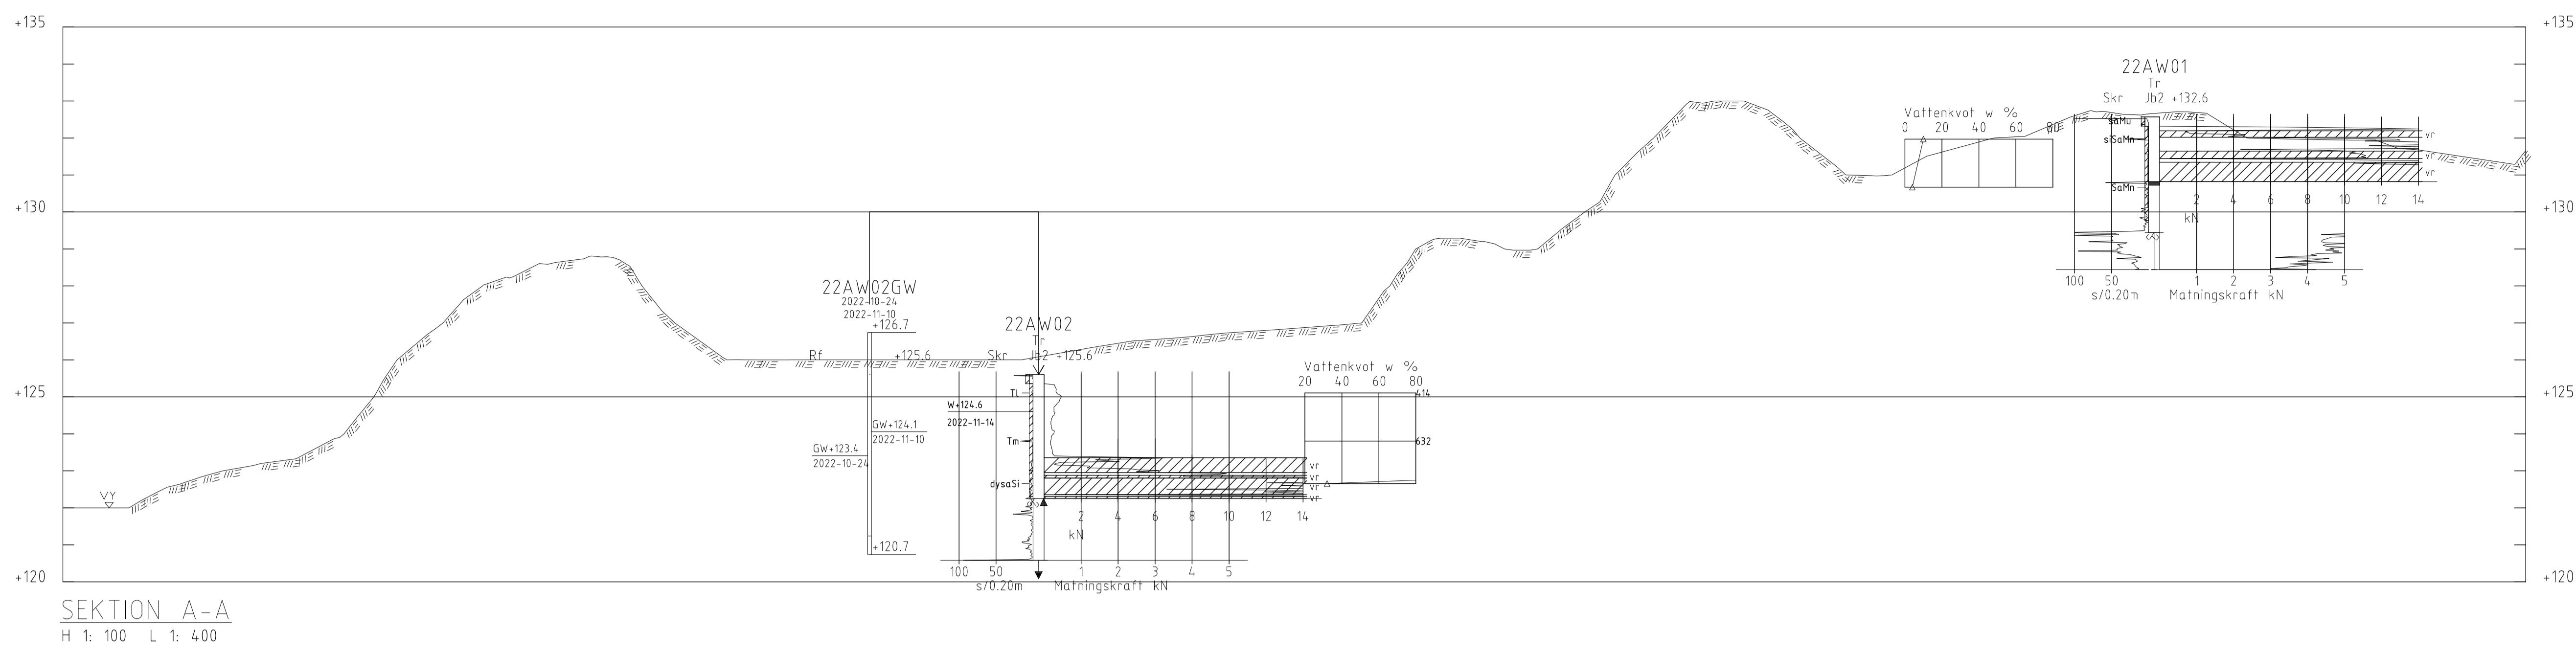
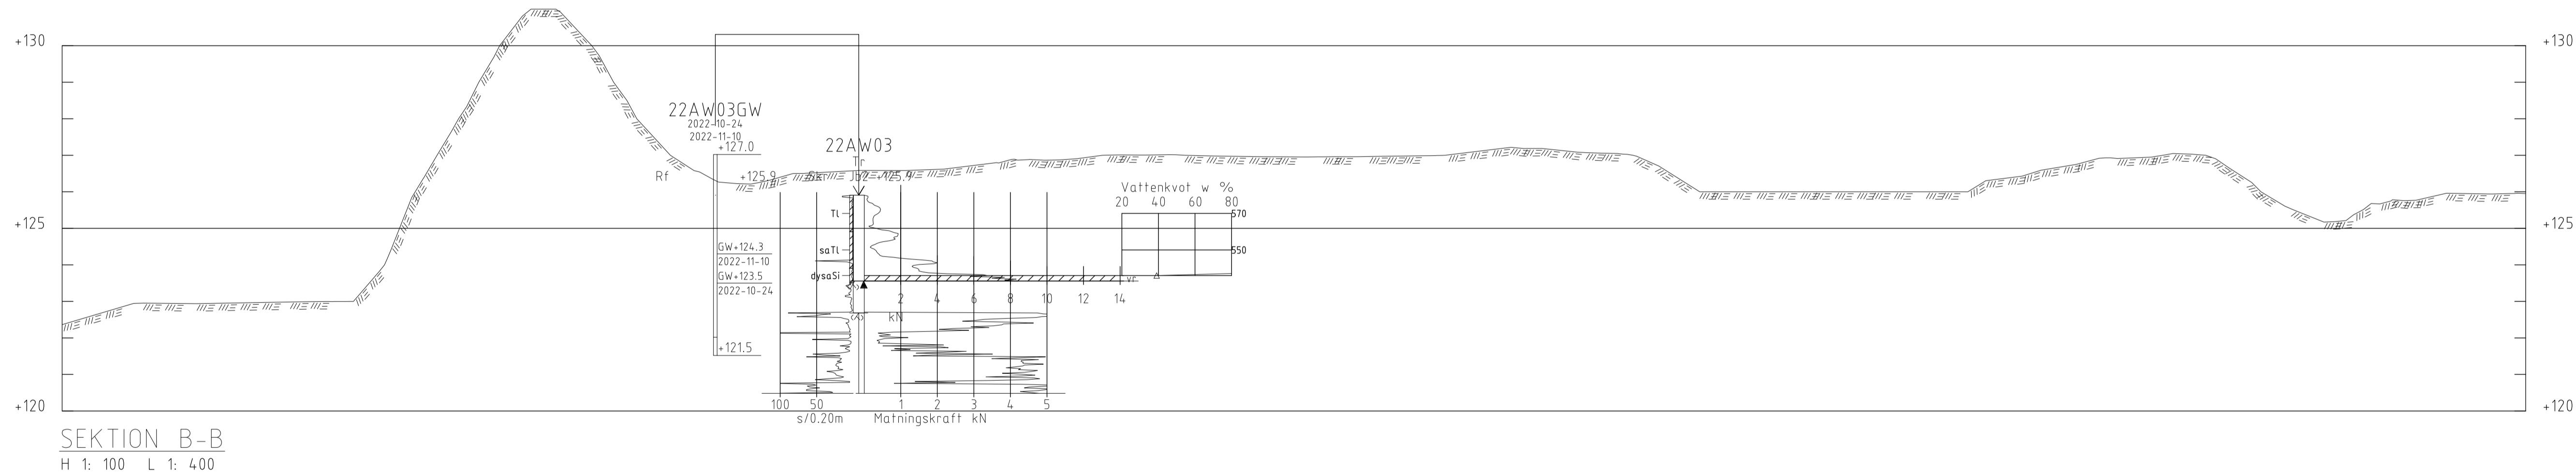
Status Bilaga MUR	Ritad av AJ	Granskad av DL
Uppdragsnummer 1057		Ritningsnummer G-10-2-001	Godkänd av DL	
		Rev. 00

Rev.	Beskrivning	Datum	Ritad	Granskad
				Godkänd
	Bocköhalvön - Härryda kommun		Teknikområde	Format
			GEO	A1
	Detaljplan	Datum		
		2022-11-18		
	Markundersökningsrapport Geoteknik	Skala		
	Sektion A och B	H: 1:100		
		L: 1:400

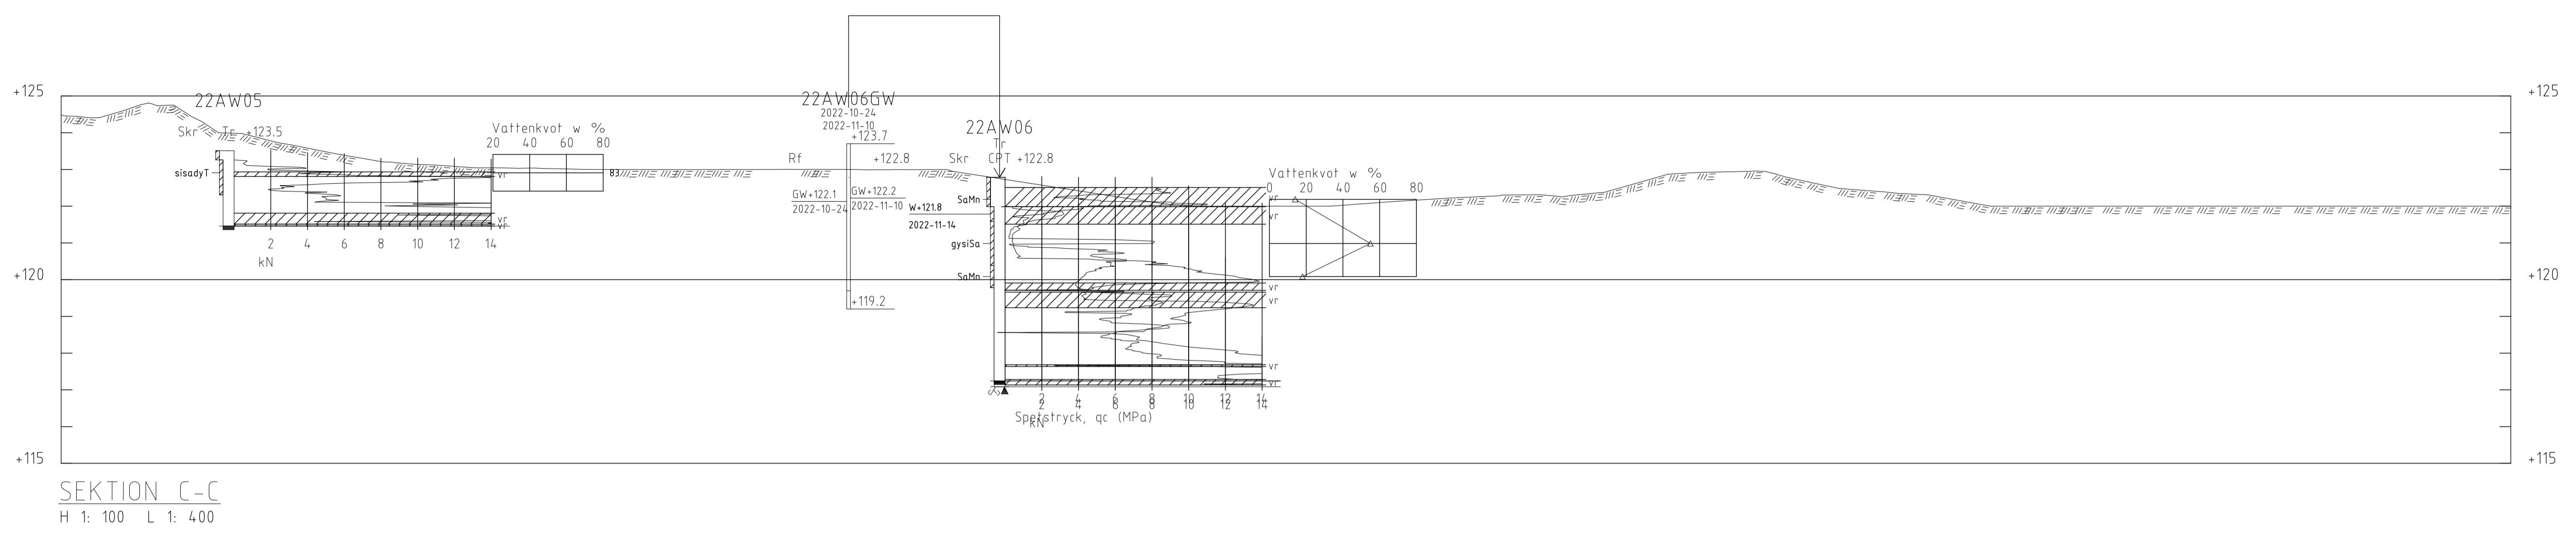
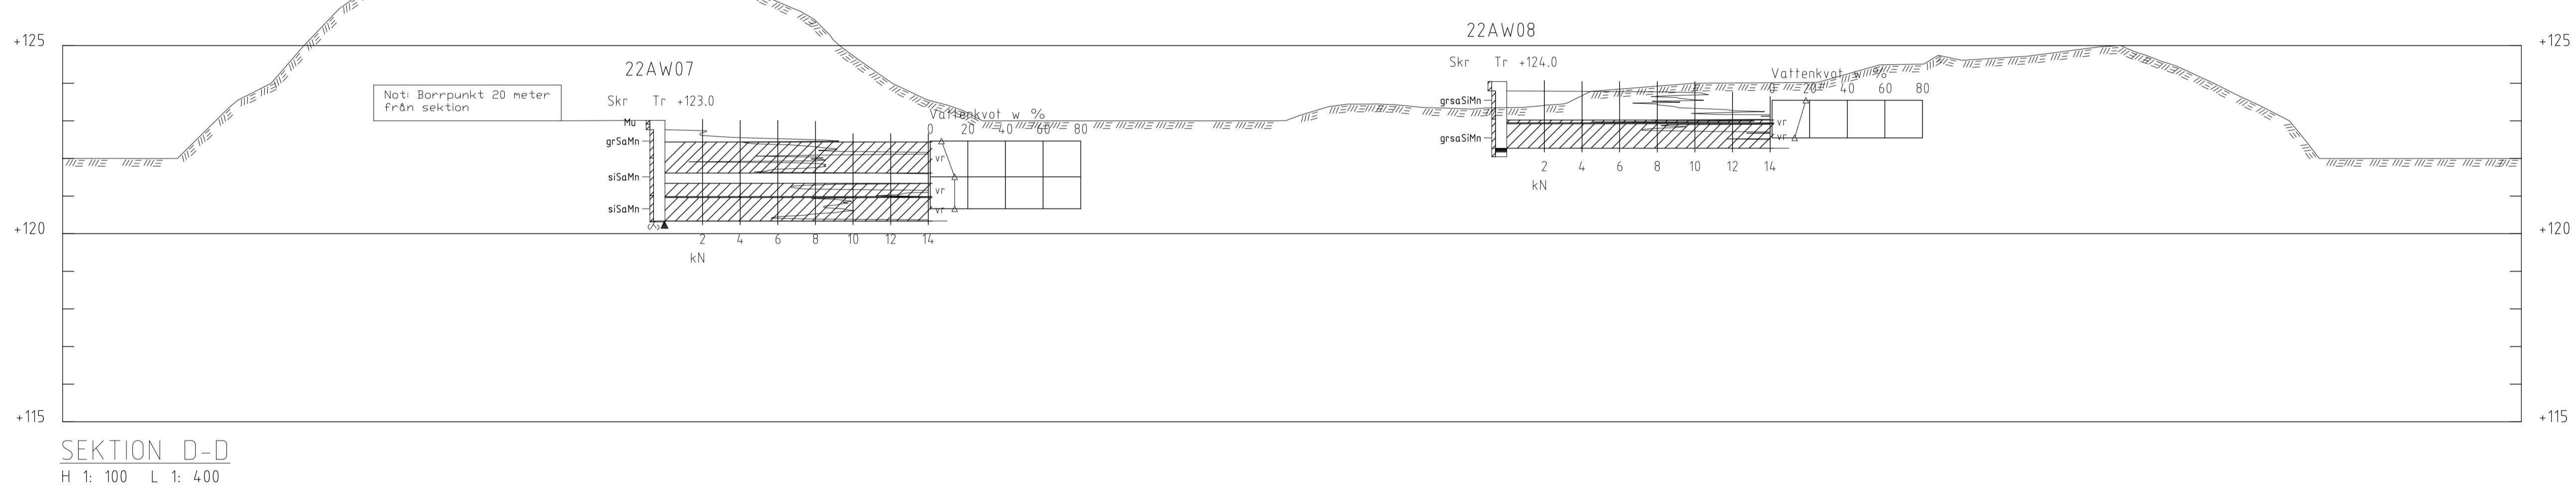
Rev.	Beskrivning	Datum	Rifad	Granskad	Godkänd
	Bocköhalvön - Härryda kommun		Teknikområde	Format	
			GEO	A1	
	Detaljplan		Datum		
		2022-11-18			
	Markundersökningsrapport Geoteknik		Skala		
	Sektion C och D				
			H: 1:100		
			L: 1:400		
Status	Bilaga MUR	Rifad av AJ	Granskad av DL	Godkänd av DL	
Uppdragsnummer	Ritningsnummer				Rev.
1057	G-10-2-002				00

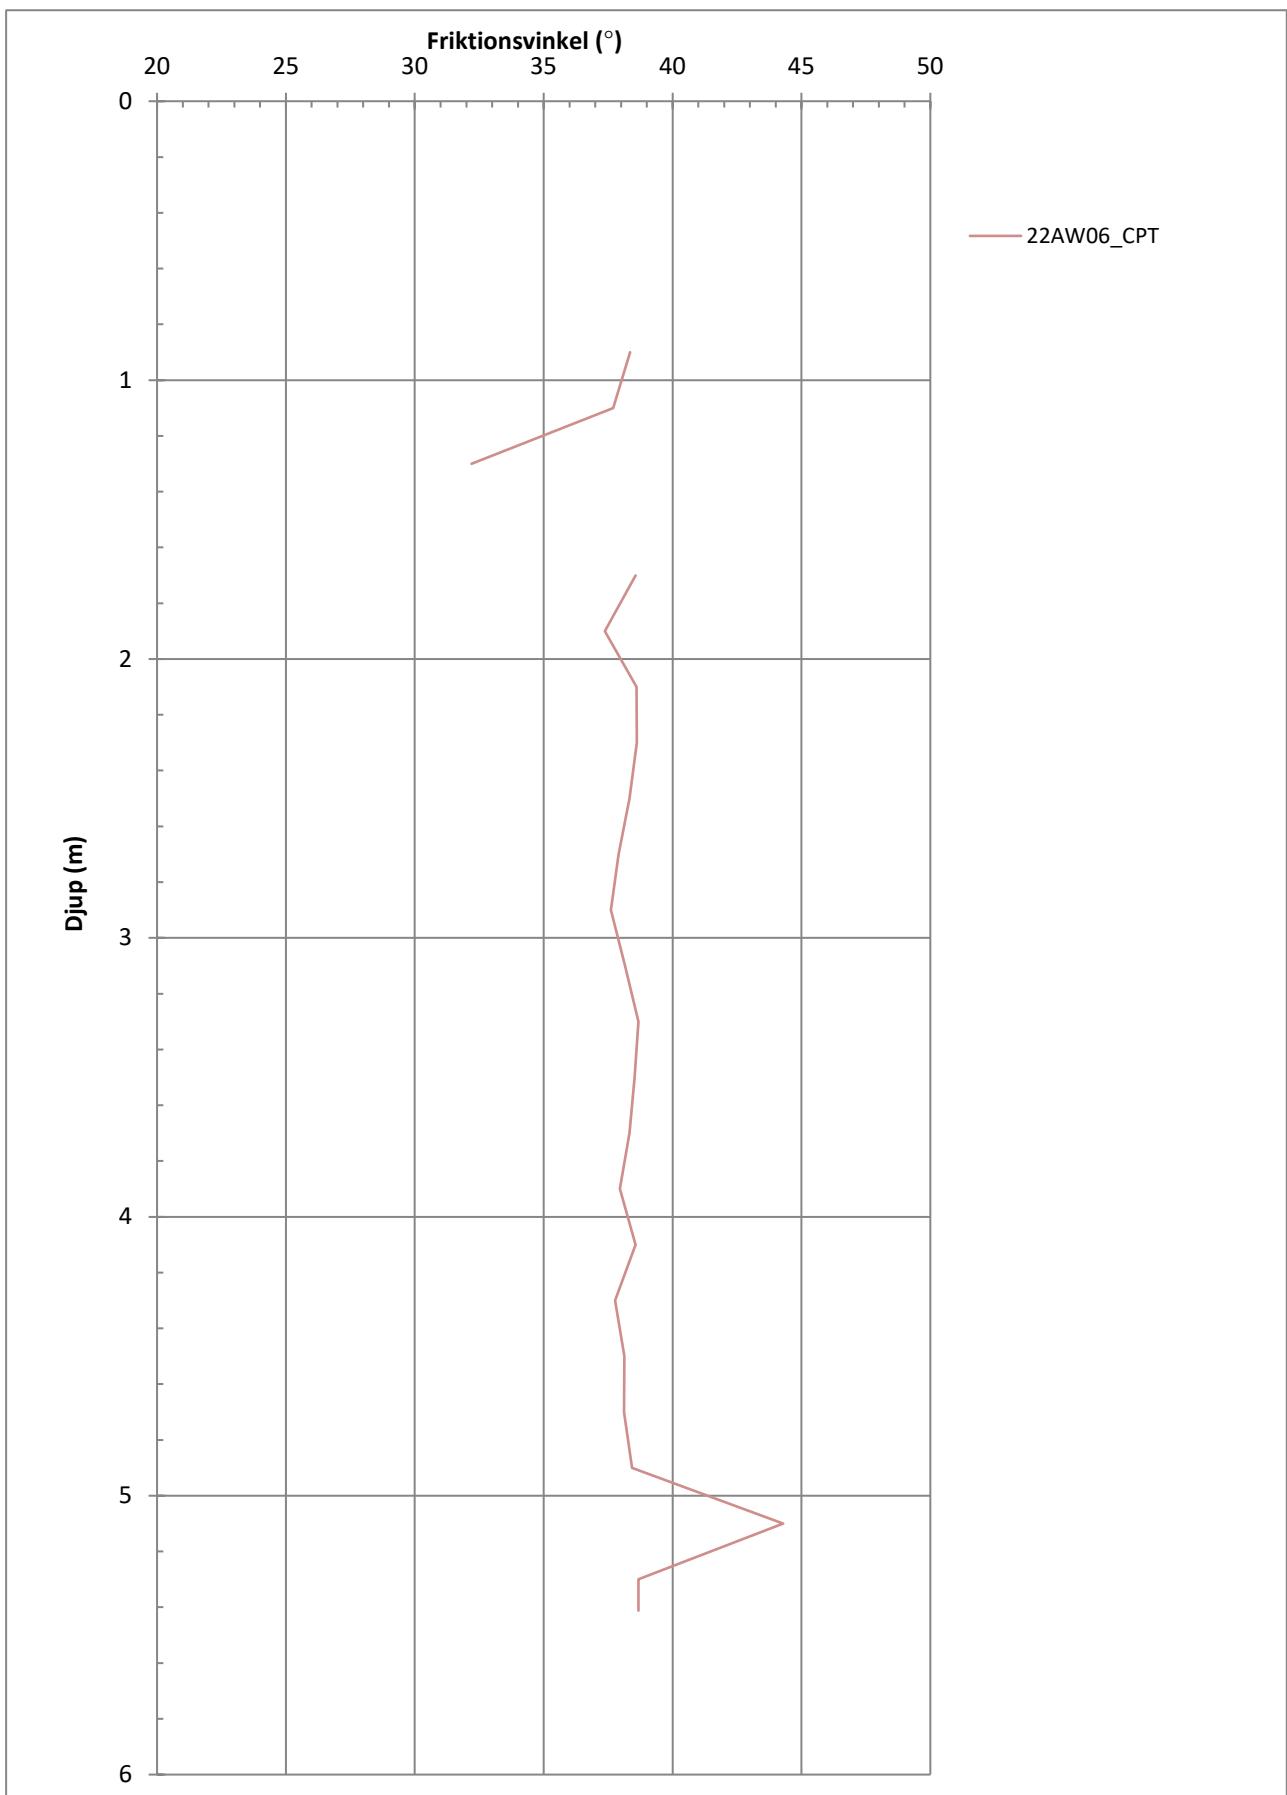
Relativ fasthet, sammanställning

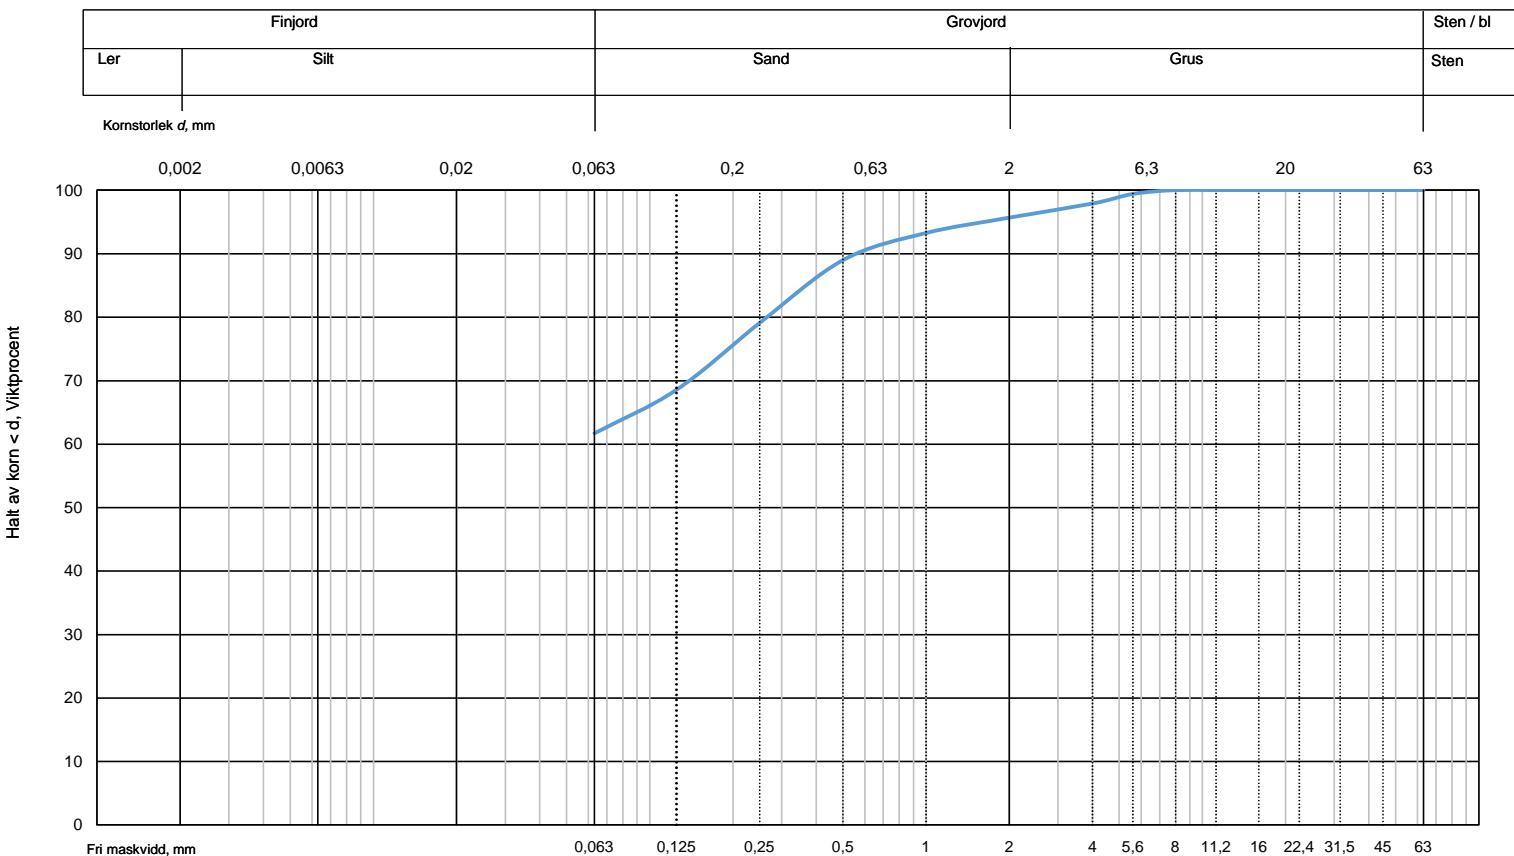
Sikt	[mm]	%
63	100,0	
45	100,0	
31,5	100,0	
22,4	100,0	
16	100,0	
11,2	100,0	
8	100,0	
5,6	99,4	
4	97,9	
2	95,7	
1	93,3	
0,5	89,0	
0,25	79,1	
0,125	68,5	
0,063	61,7

Dispergeringsmedel	Tvättsiktning	Siktning				Finjordshalt [%]	Sedimentationsanalys			Halten [vikts-%] av ler <0,002	d60 [mm]	d10 [mm]	Graderingstal d60 / d10	
		Största kornstorlek [mm]	Totalt provmängd [g]	Torrvtkt innan tvätt [g]	Torrvtkt efter tvätt [g]		Provängd [g]	Förbehandling	Humus	Järn	Salter			
J	J	5,6		116,7	45,42	62								
Borrhål/Provrop	Djup/Nivå	Benämning					W _N [%]	Organisk halt [%]		Tjälfarlighefts klass	Materialtyp			
22AW02	3,3 m	dyig sandig SILT					33,6	5,0		4	5B			
Anmärkning								Standard	SS 02 71 23

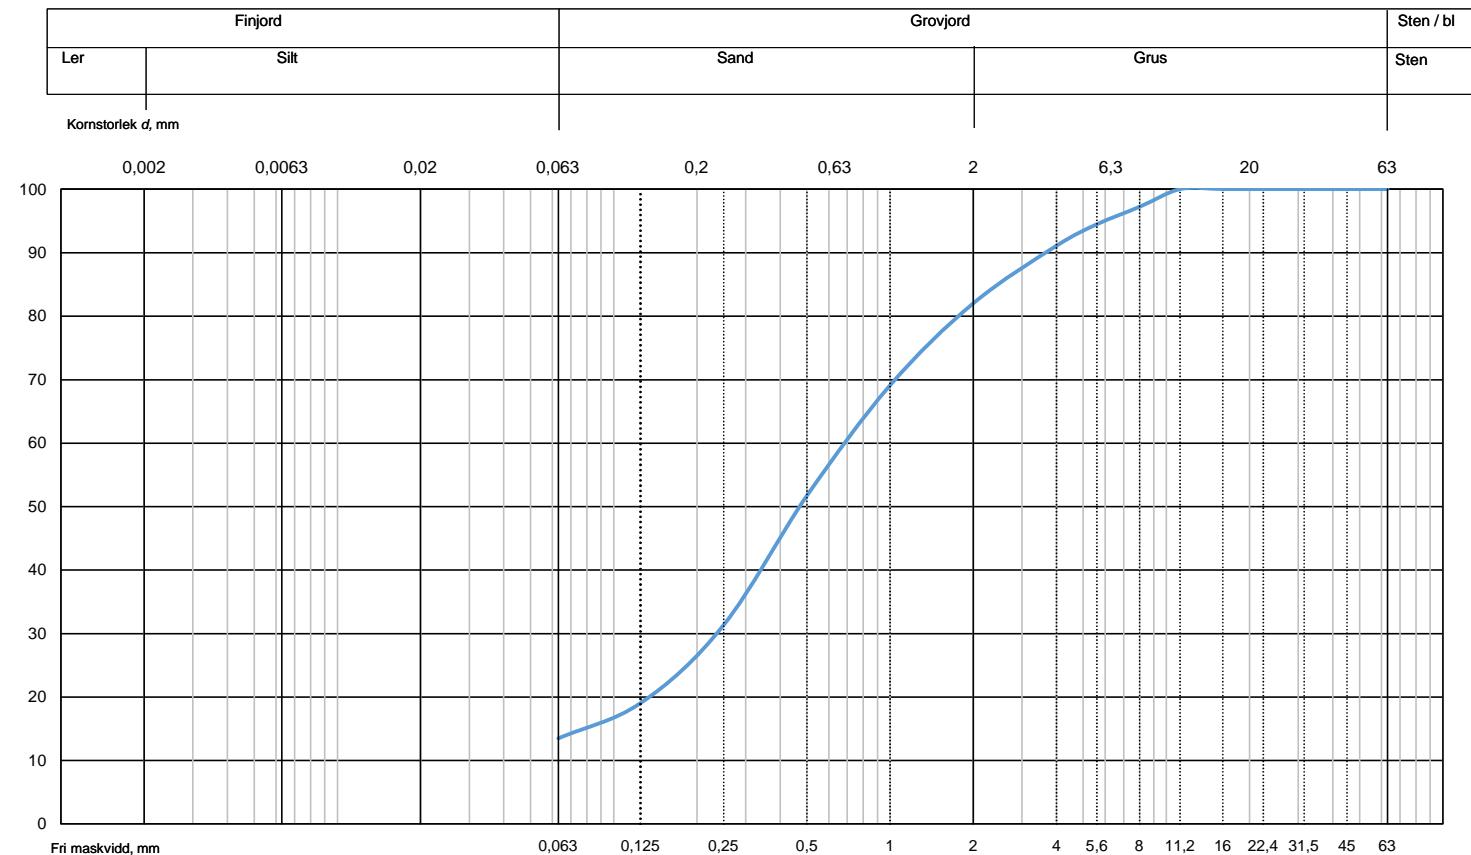
Sikt	
[mm]	%
63	100,0
45	100,0
31,5	100,0
22,4	100,0
16	100,0
11,2	100,0
8	97,2
5,6	94,5
4	91,1
2	82,0
1	69,1
0,5	51,7
0,25	31,3
0,125	19,0
0,063	13,5

Borrhål/Provrop	Djup/Nivå	Benämning	W _N [%]	Organisk halt [%]	Tjälfarlighets klass	Materialtyp
22AW06	3,0 m	SANDMORÄN	17,8		1	2
