DATUM: 2022-12-02

Detaljplan Bocköhalvön

Markteknisk undersökningsrapport Geoteknik

Härryda kommun

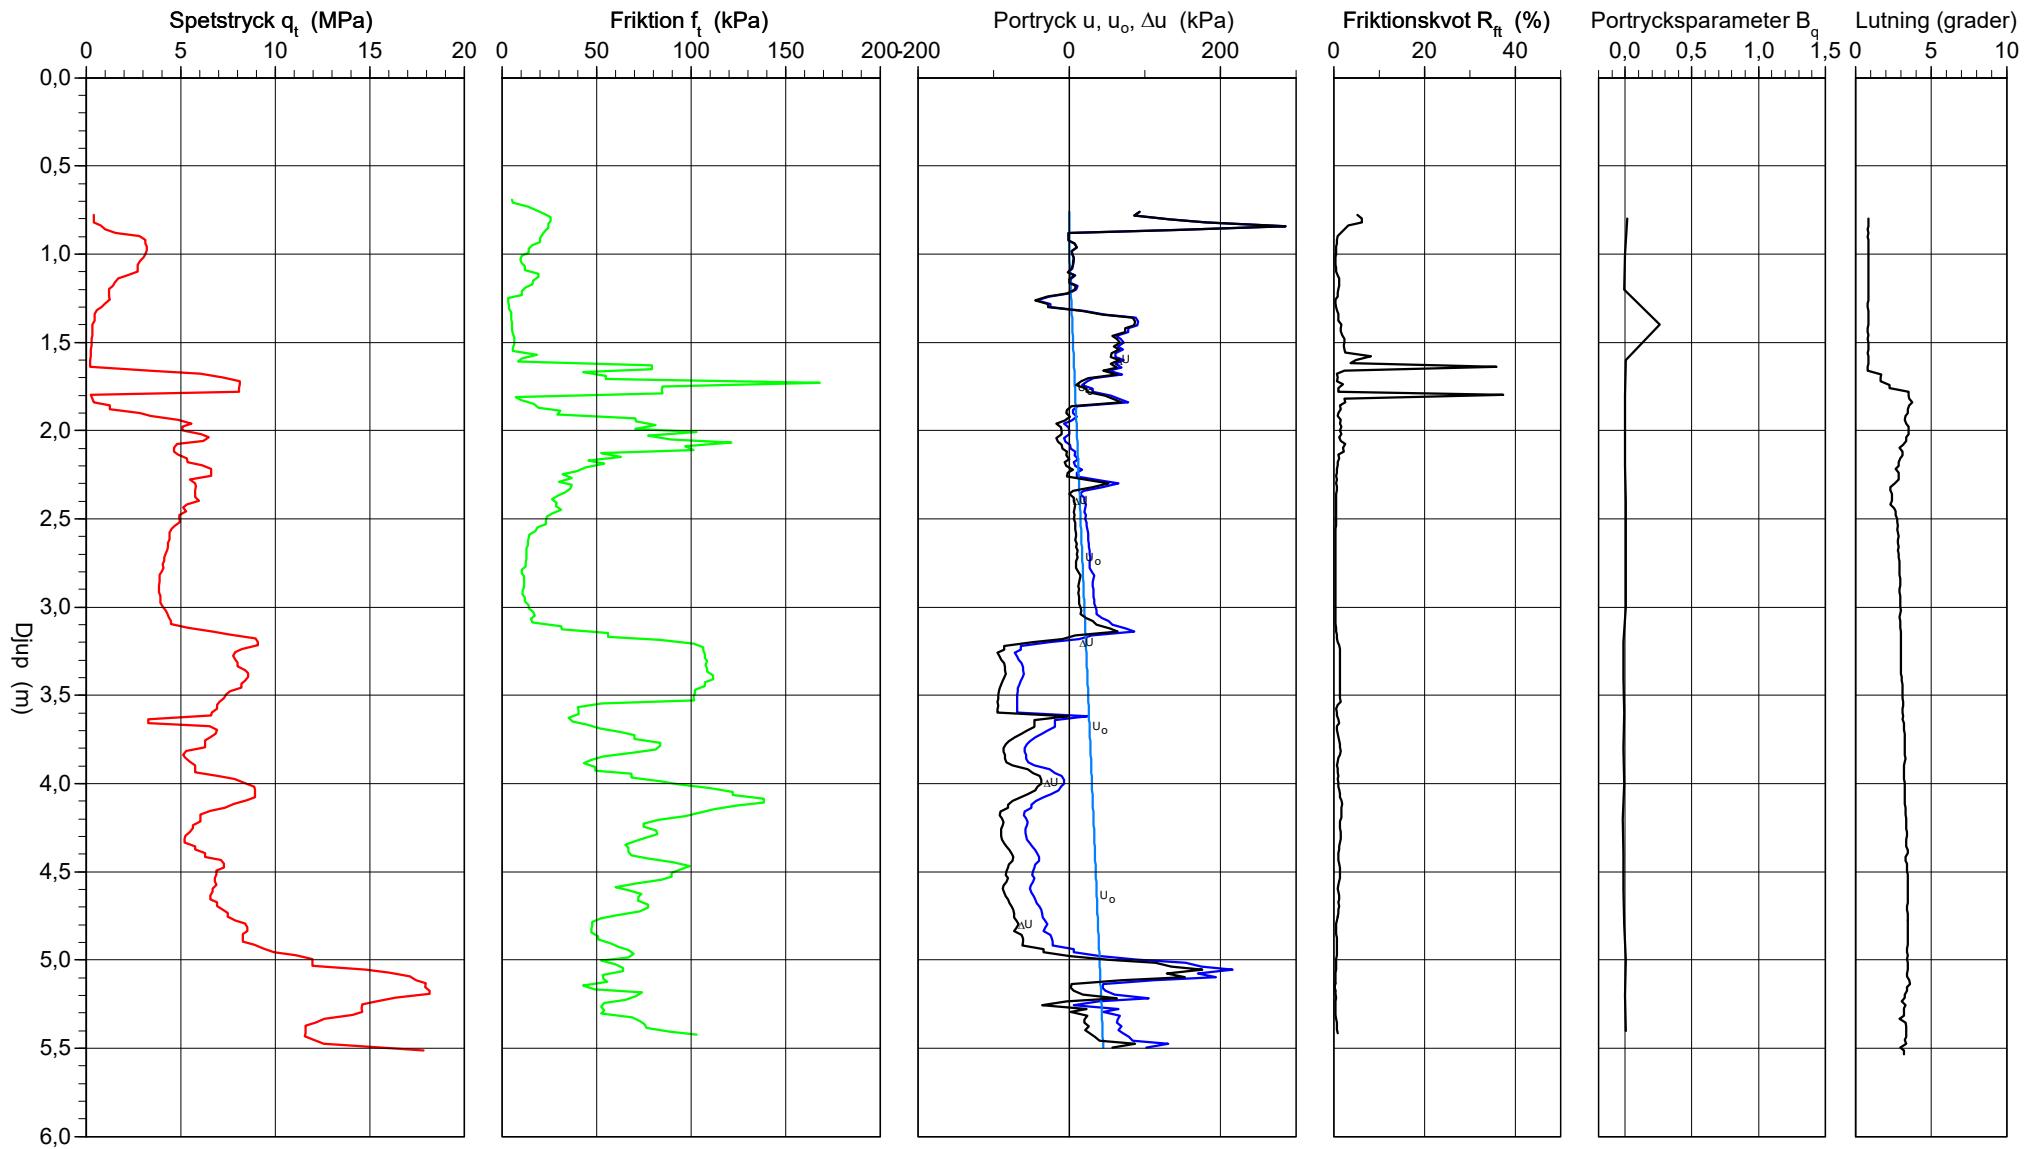
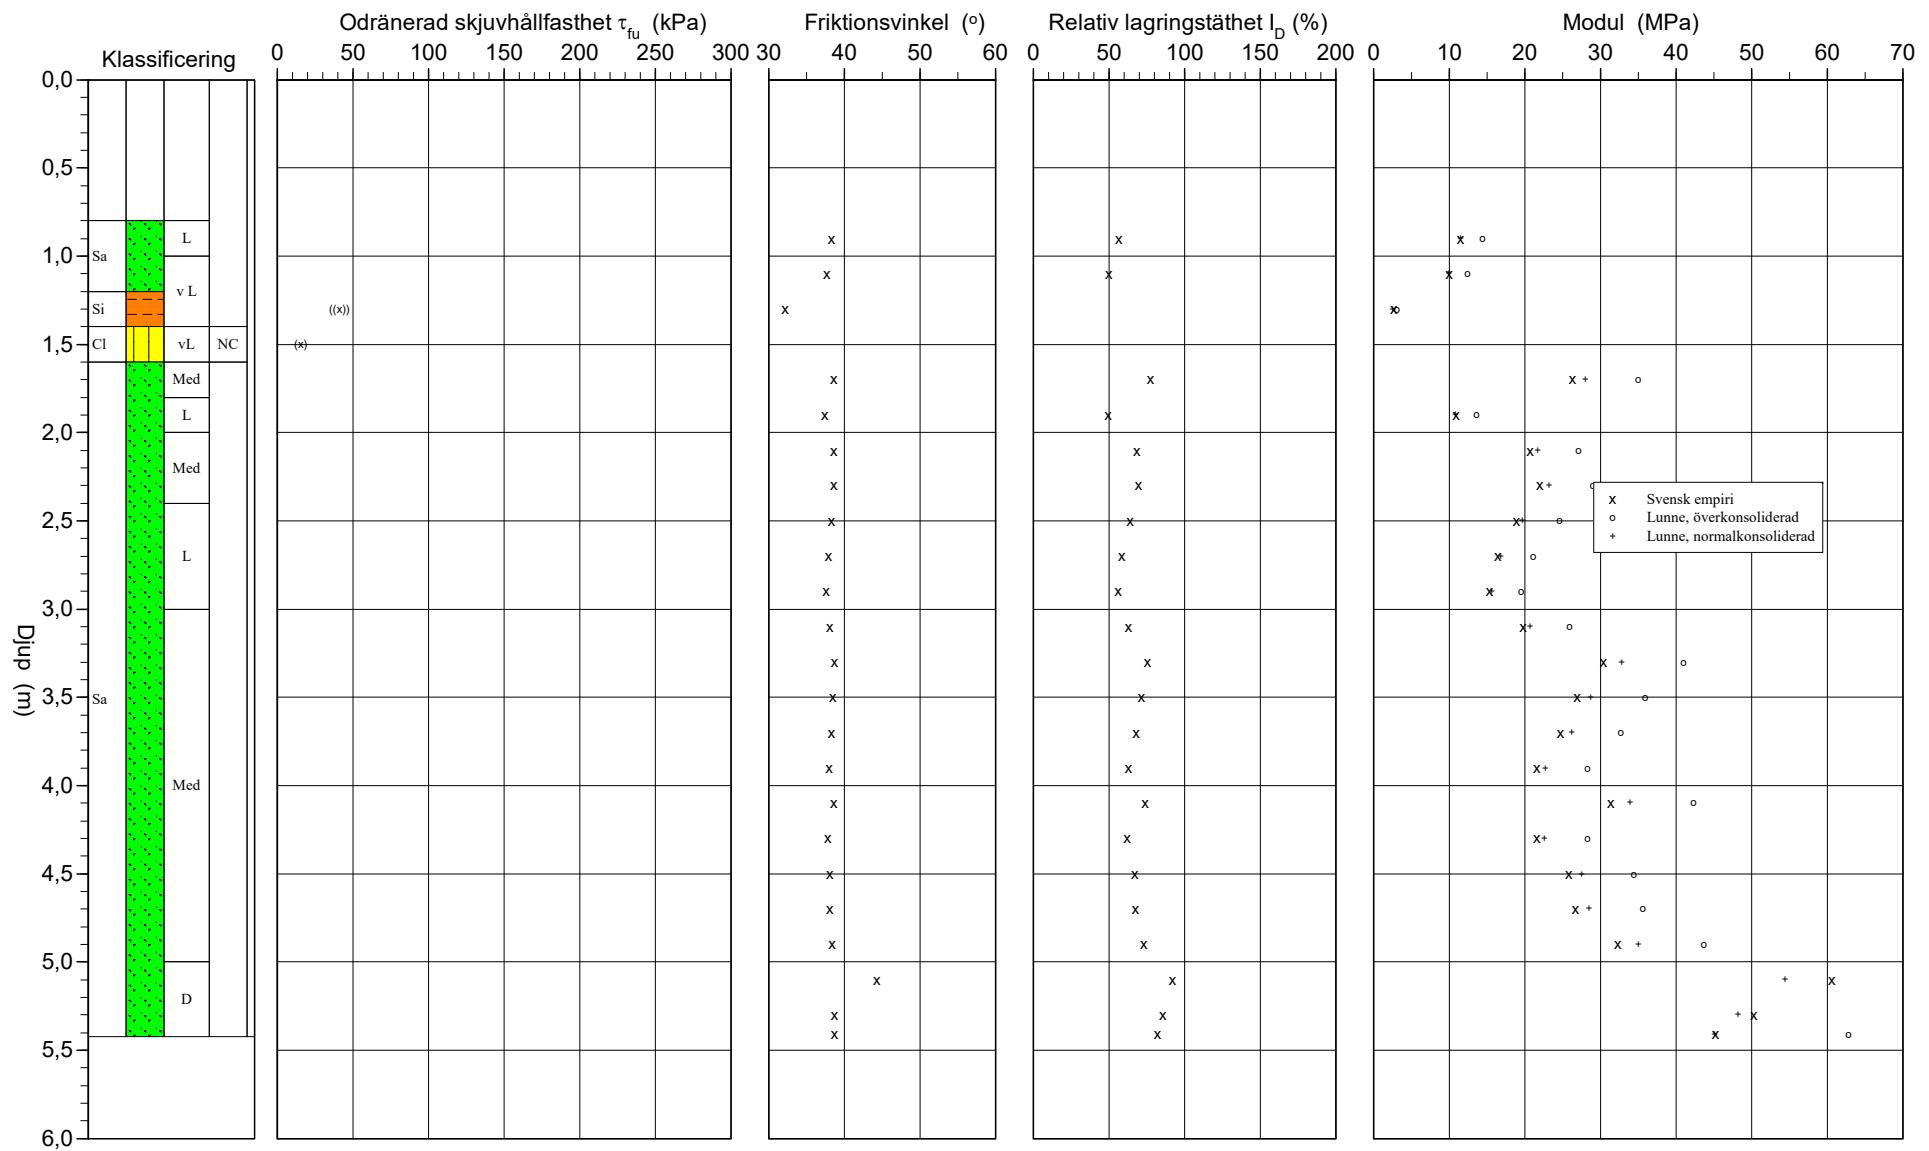
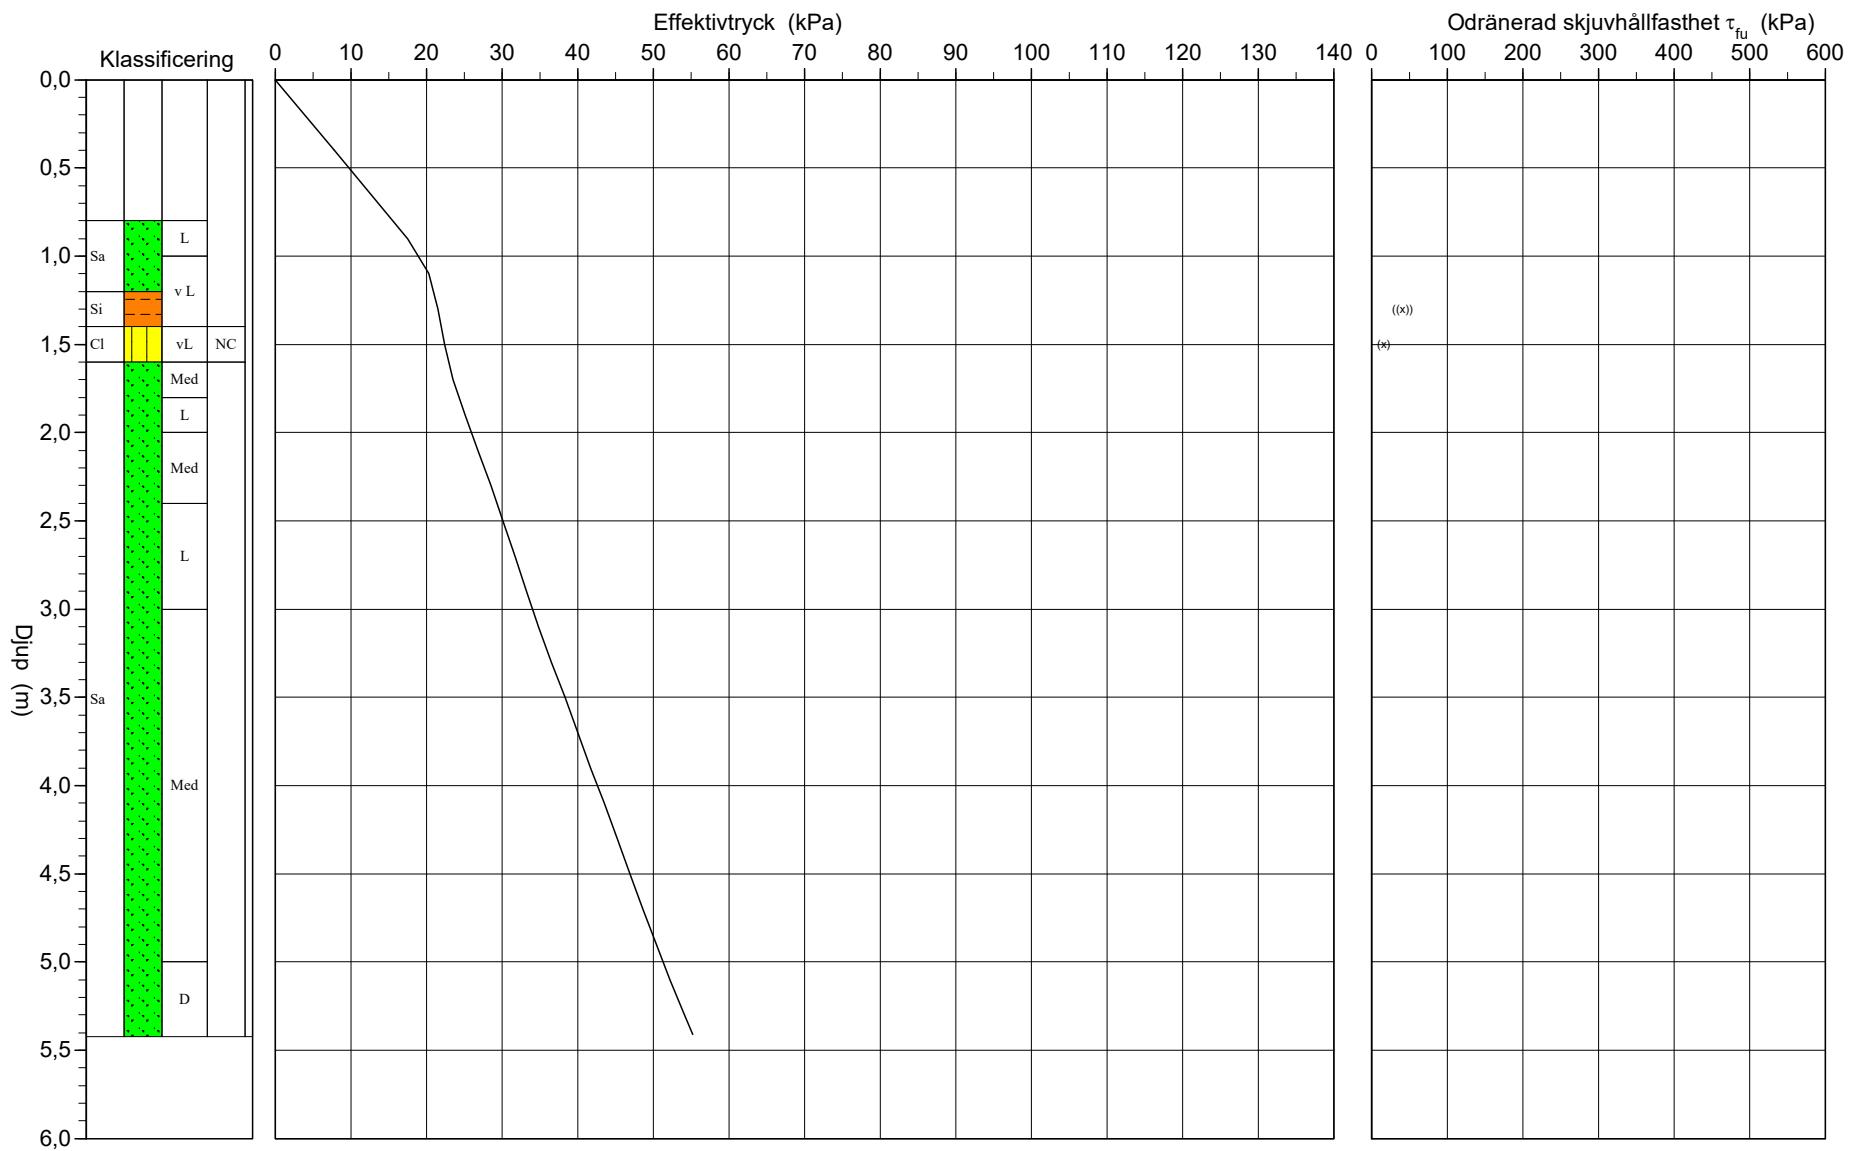
C P T - sondering

Referens	my	Förborrningsdjup	0,80 m	Utvärderare	Arthur J	Projekt	Bocköhalvön
Nivå vid referens	122,80 m	Förborrat material	Fy	Datum för utvärdering	2022-11-15	Projekt nr	1057
Grundvattenyta	1,00 m	Utrustning				Plats	Hindås
Startdjup	0,80 m	Geometri	Normal			Borrhål	22AW06
						Datum	2022 10 18 0809

Projekt Bocköhalvön 1057		Plats Hindås Borrhål 22AW06 Datum 2022 10 18 0809																			
Förborningsdjup Startdjup Stoppdjup Grundvattenyta Referens Nivå vid referens	0,80 m 0,80 m 5,54 m 1,00 m my 122,80 m	Förborrat material Fy Geometri Normal Vätska i filter Operatör Utrustning <input checked="" type="checkbox"/> Portryck registrerat vid sondering																			
Kalibreringsdata Spets 4746 Datum Arefaktor a 0,850 Arefaktor b 0,000		Nollvärdet, kPa <table border="1"> <thead> <tr> <th></th> <th>Portryck</th> <th>Friktion</th> <th>Spetstryck</th> </tr> </thead> <tbody> <tr> <td>Före</td> <td>274,70</td> <td>119,60</td> <td>4,20</td> </tr> <tr> <td>Efter</td> <td>274,90</td> <td>120,30</td> <td>4,23</td> </tr> <tr> <td>Diff</td> <td>0,20</td> <td>0,70</td> <td>0,02</td> </tr> </tbody> </table>		Portryck	Friktion	Spetstryck	Före	274,70	119,60	4,20	Efter	274,90	120,30	4,23	Diff	0,20	0,70	0,02

Utvärdering av CPT-sondering har utförts med Conrad och redovisas i Bilaga C – CPT-utvärdering.
