Härryda kommun  
Valborgs kulle

**PM Geoteknik**  
Planeringsunderlag

## Geoteknisk utredning för detaljplan

**PM Geoteknik**

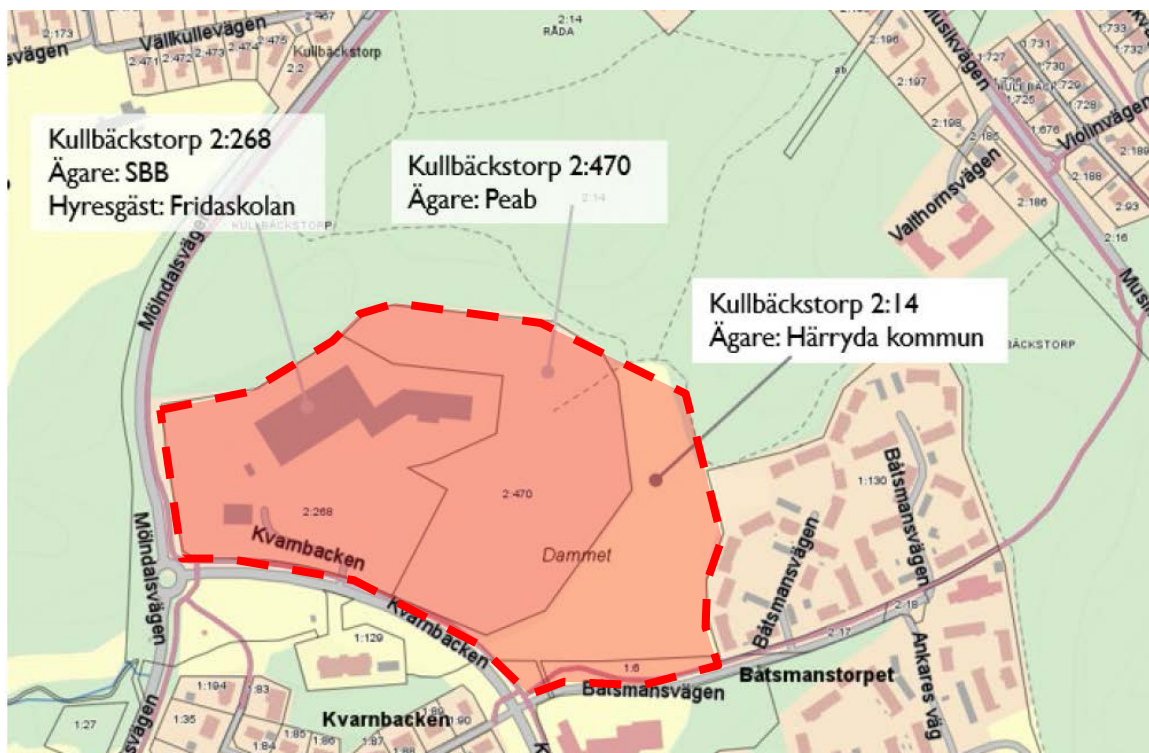
Figur 1-1 Planområdets utbredning.

På uppdrag av Härryda kommun har Markera Mark Göteborg AB utfört en geoteknisk undersökning av området. Områdets geografiska avgränsning framgår av figur 1-1 nedan.

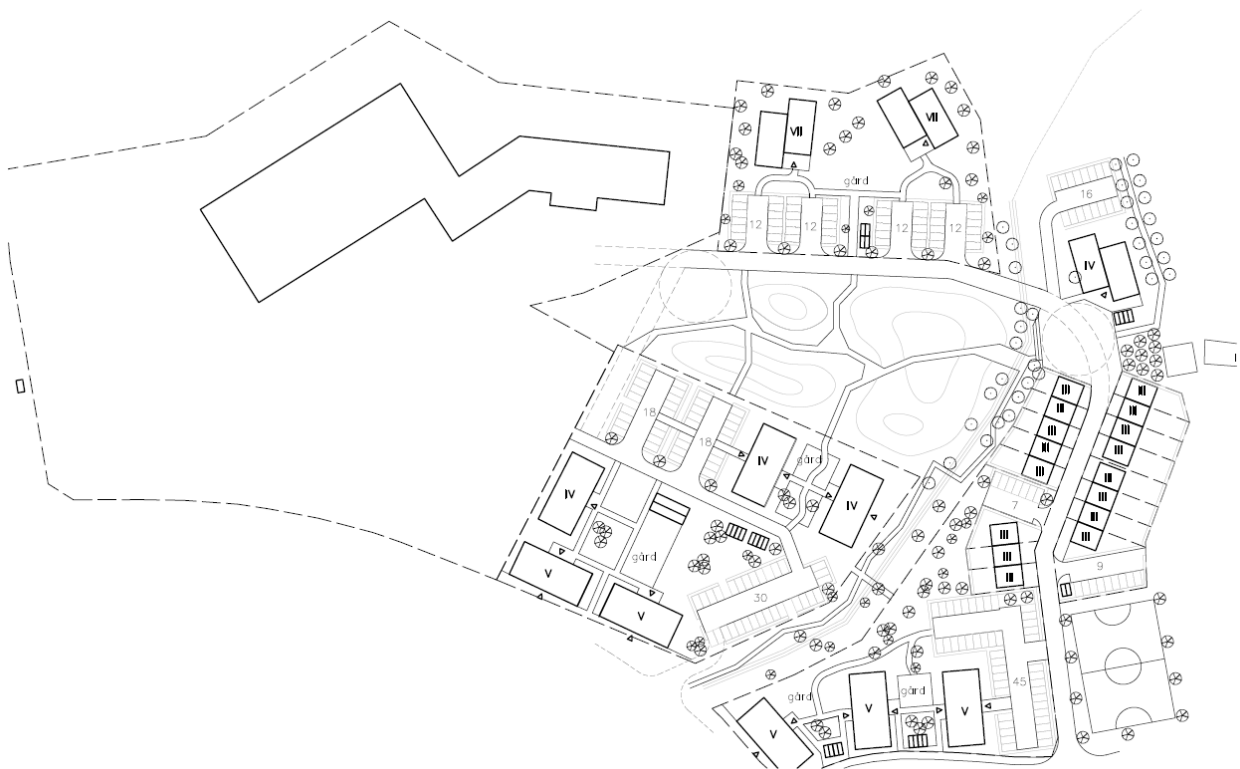
Figur 2-1 Förslag till disponering av området. (Härryda kommun)

En illustration av en möjlig utformning av området framgår av figur 2-1 nedan. Förslaget visar på ett antal byggnader bestående av lamellhus i 4 till 5 våningar, punkthus i 7 våningar samt radhus i 3 våningar. Vidare planeras tillhörande gator, markparkering samt grön- och lektytor. Vid skolan planeras även en ny sporthall. Förslaget är nu delvis under omarbetning varför utformningen endast ska ses som ett arbetsmaterial.

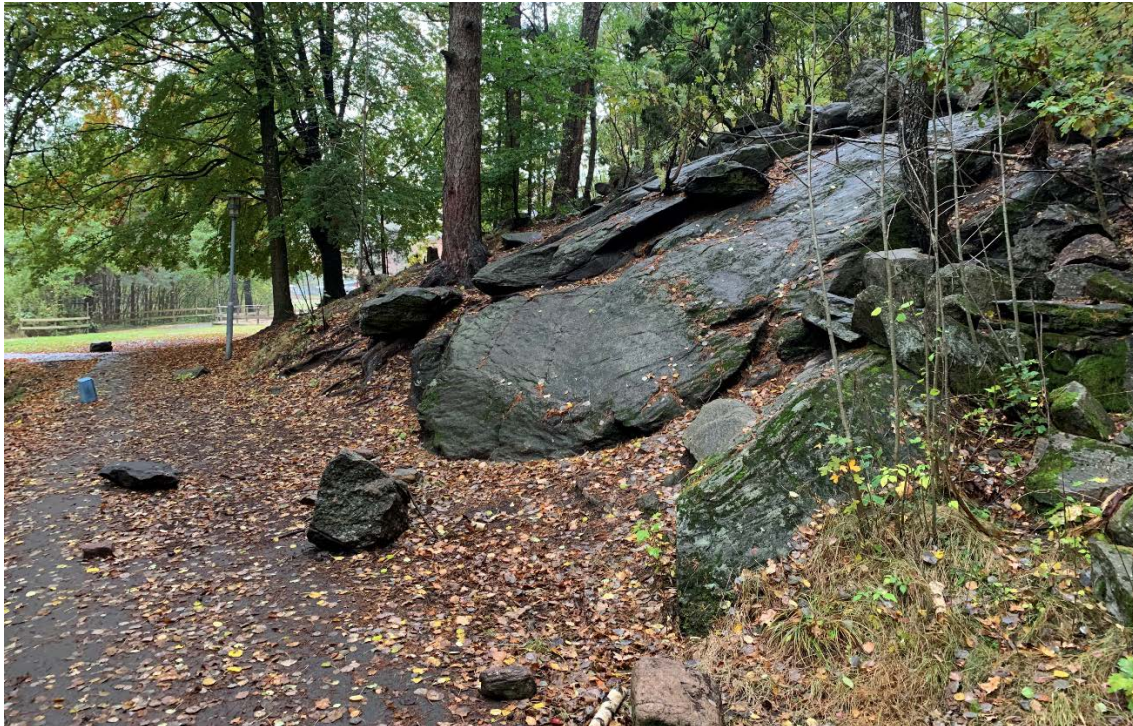
*Figur 6.7-1 Stenar/block utmed gångväg nära skola.*

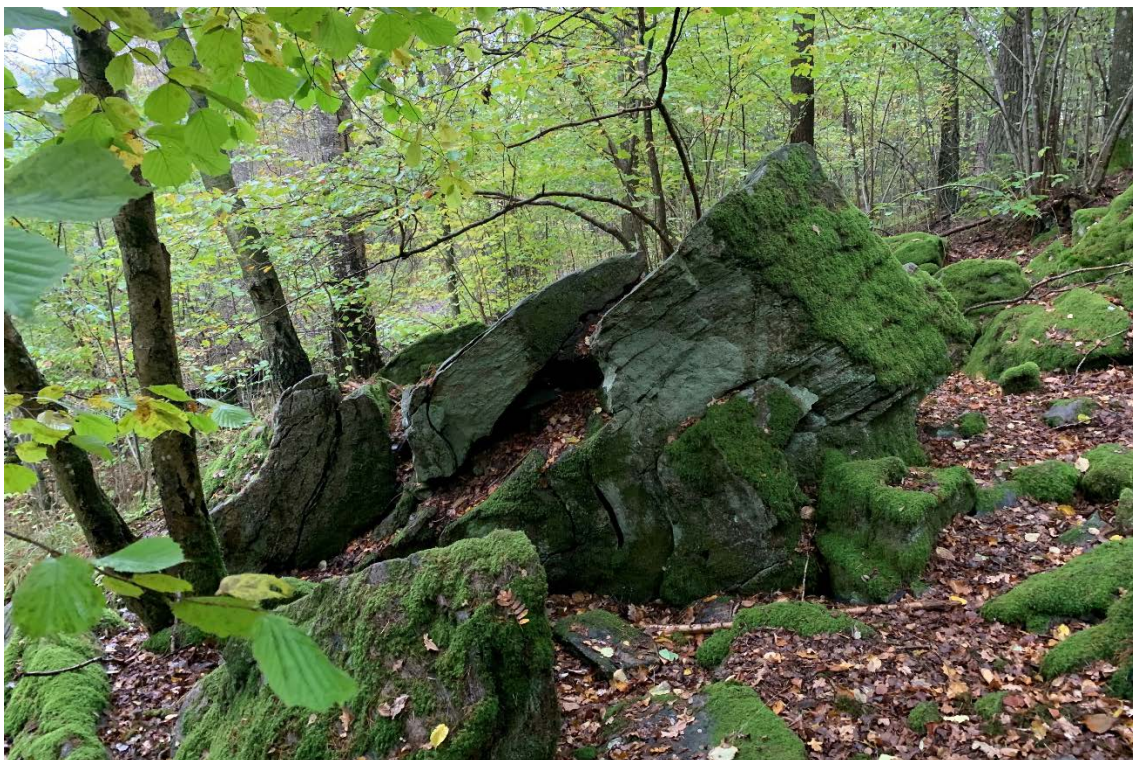
*Figur 6.7-2 Block i slänt.*

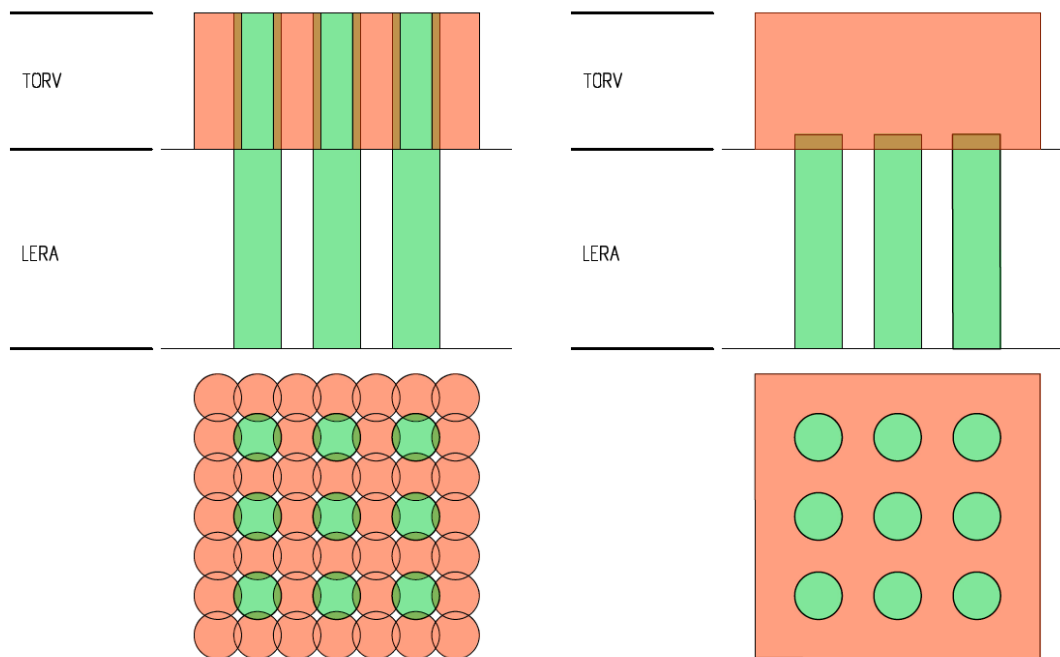
*Figur 7.2-1 Princip för stabilisering av jord. Till vänster stabilisering med singulära pelare i lera och blockstabilisering i torv. Till höger pelare i lera och masstabilisering av torv.*

För alternativ 2 utförs först en stabilisering med KC-pelare. Strax inpå utförs en omblandning av den organiska jorden med samtidig inblandning av stabiliseringsmedel. Viktigt är att god kontakt fås mellan masstabilisering och pelare samt att inte pelarna hunnit bli för hårda innan torven hanteras.

Principen för de två lösningarna redovisas i figur 7.2-1 nedan.

För båda lösningarna läggs därefter en förbelastning på hela ytan och områdets sättningar följs upp. Sättningarnas storlek är i mycket hög grad beroende av inblandningsmängd i torv och hur tätt pelare installeras i leran under torven. Överslagsmässigt kan dock en sättning om 0,3 till 0,5 m förväntas. När
