Härryda kommun
Idrottsvägen förprojektering, Mölnlycke

PM Geoteknik
Planeringsunderlag

Uppdragsnummer	4120-1701
Titel	PM Geoteknik
Dokumentbeteckning	PM-001
Dokumentdatum	2018-04-05
Rev datum	2018-06-13
Revidering	A
Handläggare	Axel Grahnström (AGm)
Granskad av	Tomas Trapp (TTp)
Uppdragsansvarig	Jens Hummel, 070-693 12 10 jens.hummel@markera.se

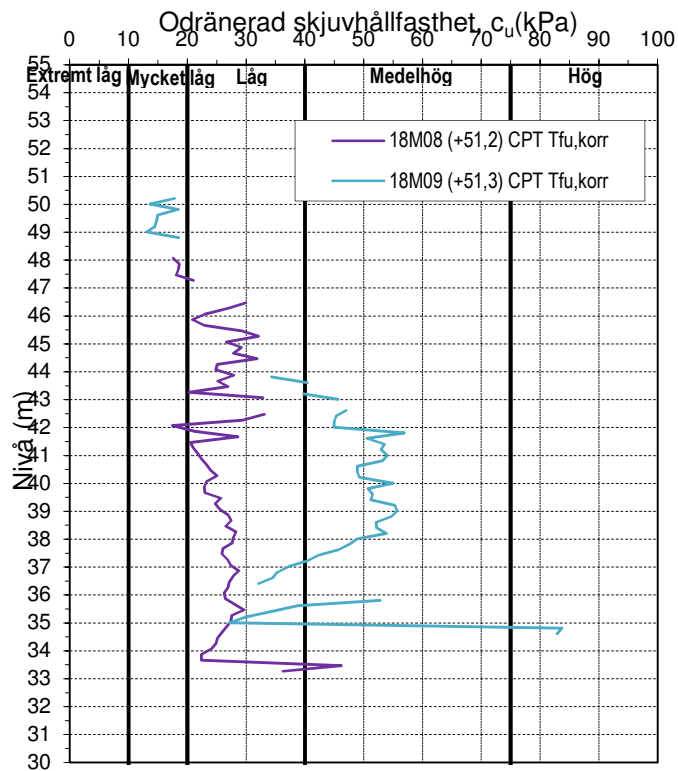
Figur 4.3.4-1 Utvärderad skjuvhållfasthet i östra delarna av området.

Utvärderad odränerad skjuvhållfasthet är korrigerad mot konflytgräns och överkonsolideringsgrad. Vid sammanställning av resultaten delades skjuvhållfastheten inom planområdet in i två delar: östra delen av området som angränsar till Massetjärn och övriga delar av området. Då värdena varierar lokalt ska det tas i beaktning när jordens hållfasthetsegenskaper utvärderas. I Figur 4.3.4-1 och 4.3.4-2 redovisas utvärderad odränerad skjuvhållfasthet och i Figur 4.3.4-3 redovisas uppmätta förkonsolideringstryck.

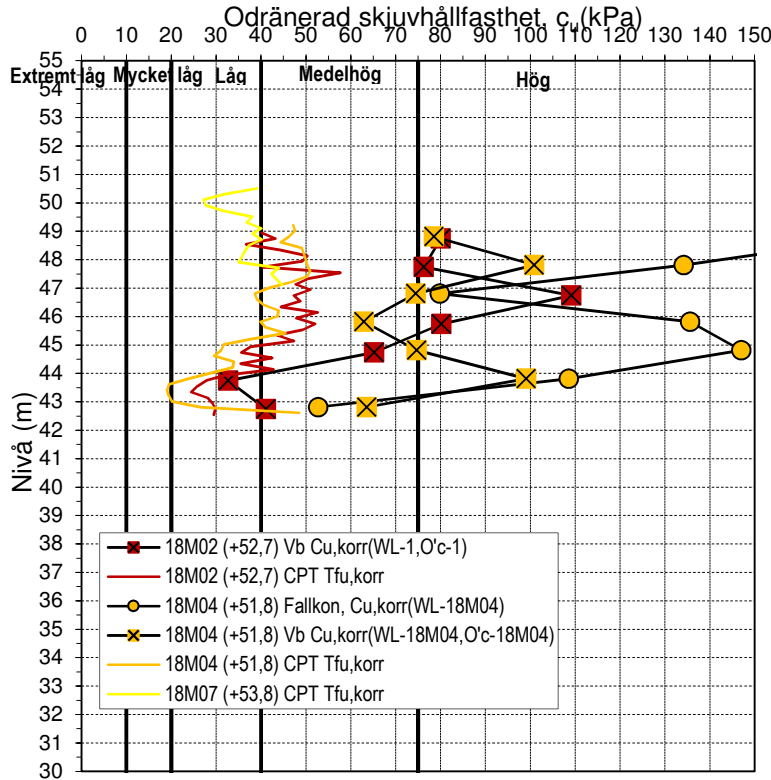
Figur 4.3.4-2 Utvärderad skjuvhållfasthet i övriga delar av området.

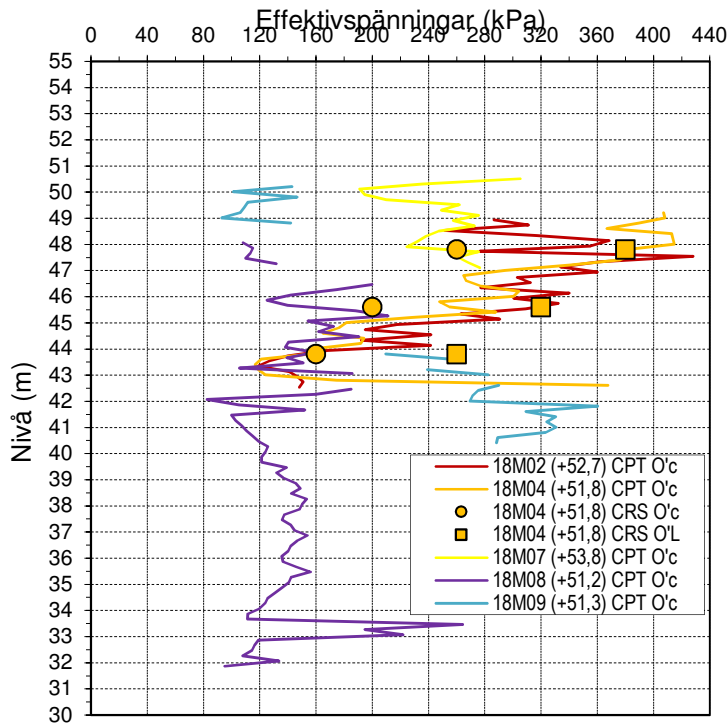
Figur 4.3.4-3 Uppmätta förkonsolideringstryck i området.

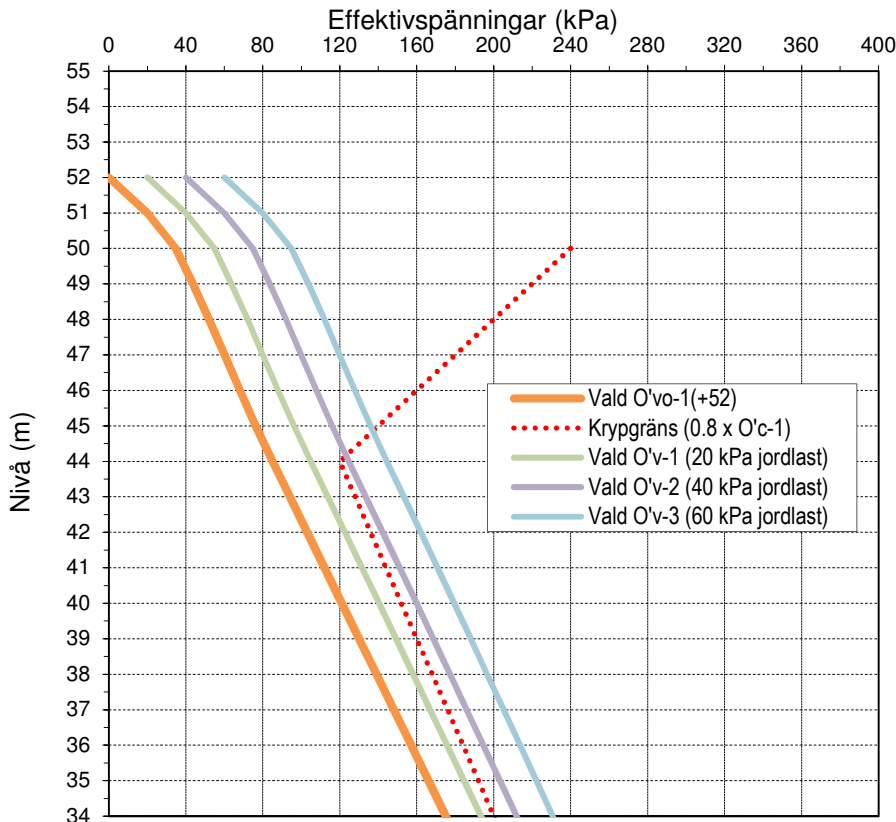
Figur 8-1 Kontroll när påförd last överstiger krypgränsen.

Krypgränsen överskrids för lasterna 20, 40 och 60 kPa vid nivåerna ca +28, +44 respektive +45. Kohesionsjordens nedre gräns varierar mellan ca +50 och +35 i området. Generellt är den nedre gräns högre i de nordvästra delarna och minskar i sydöstlig riktning. Områden med små lerdjup tål förhållandevis höga laster innan krypsättningar inträffar. För områden med djupare belägen lera finns en risk att krypsättningar uppkommer vid lägre belastning.
