Detaljplan för Hulebäck 1:116 m fl Idrottsvägen Mölnlycke
Bedömning av saneringskostnader

Daterad: 2018-07-06 Rev 2018-08-12

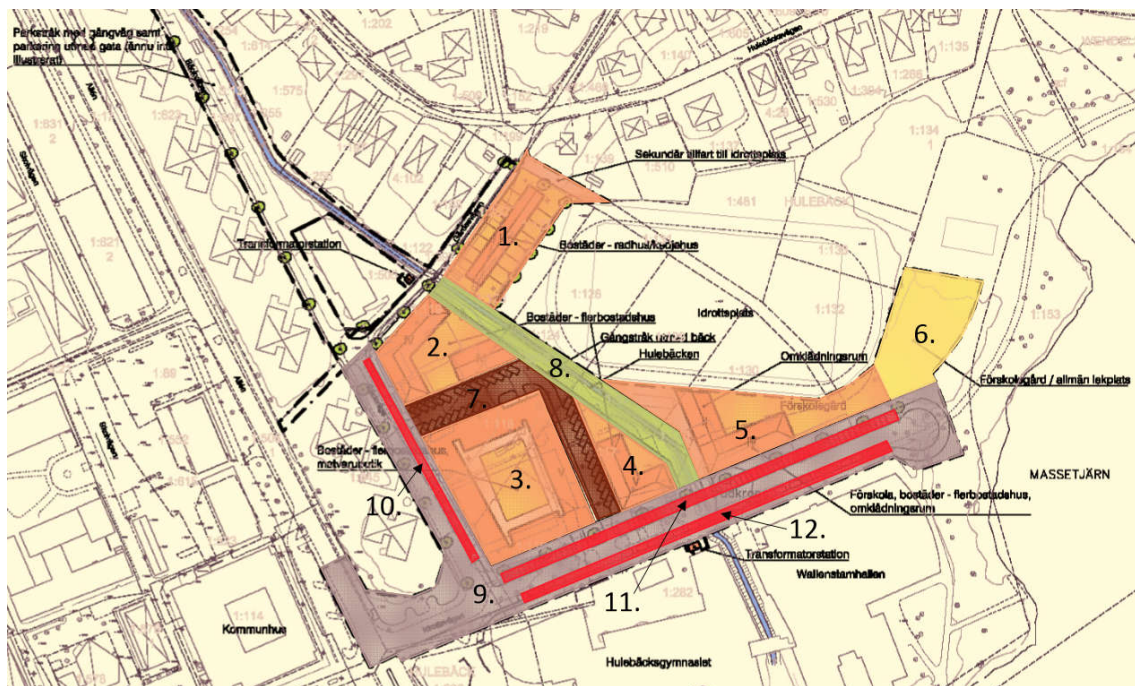
Bild 2. Planområdet är beläget i korsningen Idrottsvägen - Bäckvägen i centrala Mölnlycke. Området är indelat i 12 delområden för olika planerade verksamheter.

Området är indelat i 12 delområden för olika planerade verksamheter, se bilden ovan. I föreliggande utredning inkluderas delområde 10 – 12 i delområde 9. Nedan numreras delområdena därför 1 – 9.
