**Dagvatten- och
skyfallsutredning –
Valborgs kulle
(Kullbäckstorp 2:268)**

Datum	2023-03-14
Uppdragsnummer	1320064507
Utgåva/Status	Granskningshandling

Ramboll Sverige AB
Vädursvägen 6
412 50 Göteborg

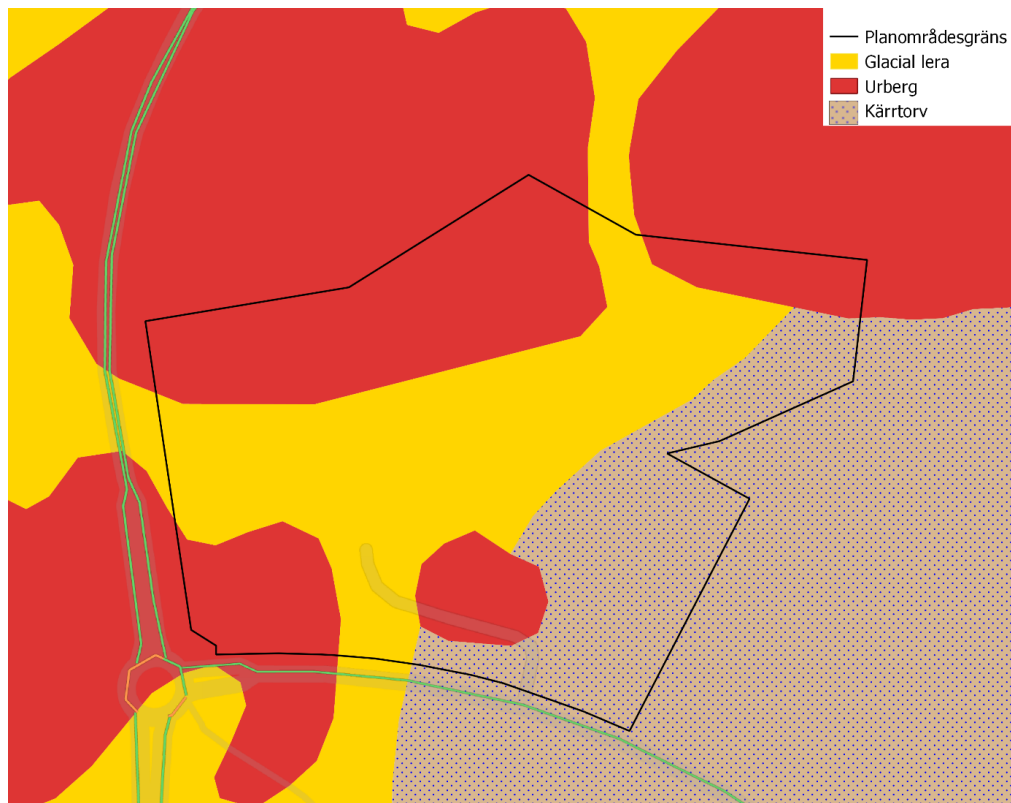
Planområdets centrum utgörs till stor del av ett 0–3 m tjockt lager av glacial lera, med underliggande urberg som sticker upp längsmed planområdets södra och norra gränser, medan områdets östra del, samt angränsande mark österut består mestadels av kärrtorv, se Figur 3.

Figur 3. Jordartskarta med planområdesgränsen utritad i svart (SGU, 2023).

Genomsläppligheten bedöms som låg för de delar av området som täcks av glacial lera och kärrtorv. För de områden längsmed plangränsens södra och norra del med berg i dagen, bedöms genomsläppligheten i stället vara medelhög enligt SGU:s genomsläpplighetskarta.

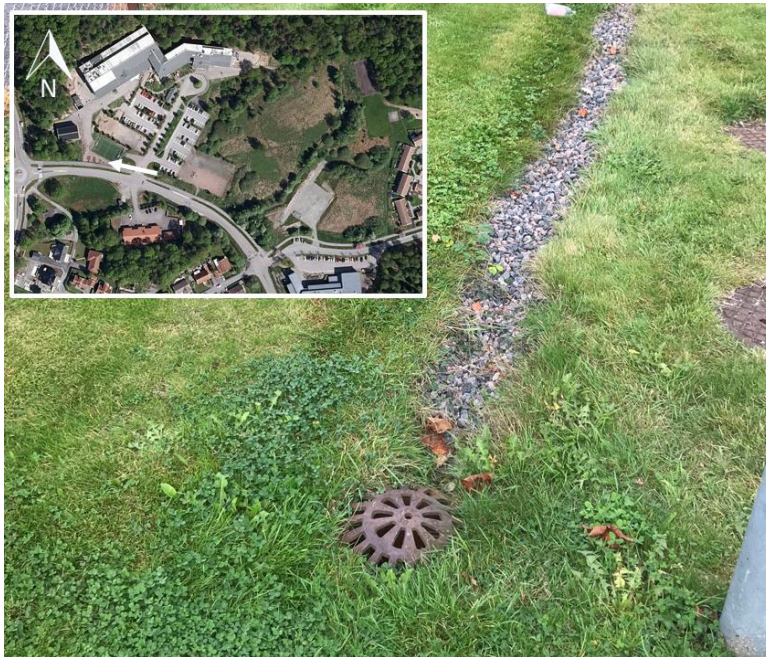
Ett kommunalt ledningsnät för dagvatten, vatten och spillvatten finns utbyggt i området kring planområdet. I tidigare utredningar har man identifierat att befintlig avvattnings sker via krossdike, se Figur 5, som leds vidare västerut via diken och trummor av plåt med dimensionen 1450 mm, se Figur 6.

Figur 5. Krossdike och kupolbrunn inom planområdet vilka avvattnar Fridaskolans hårdgjorda ytor (Ramboll, 2020).

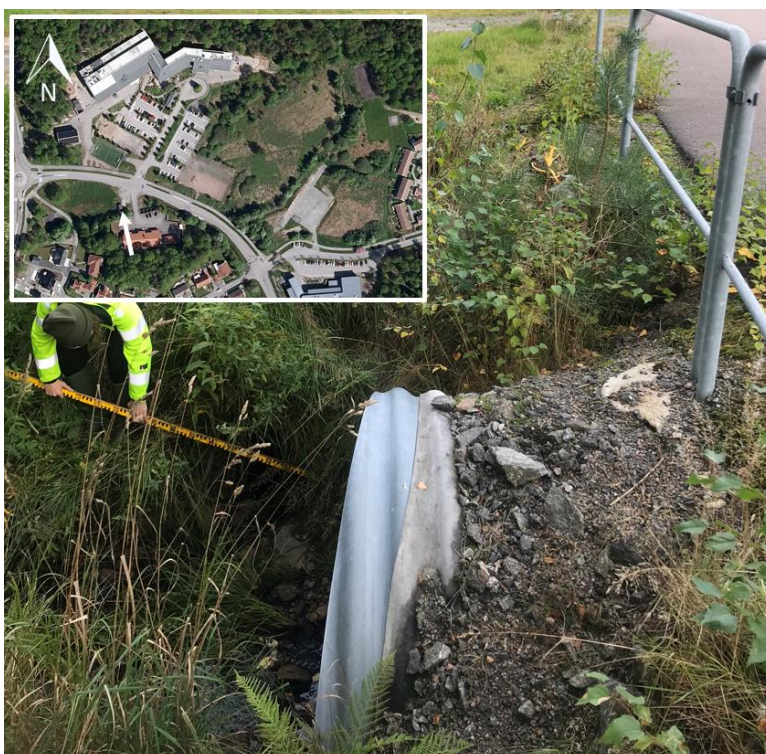
Figur 6. Dimension på trummor i befintligt dike längs Kvarnbacken söder om planområdet (Ramboll, 2020).

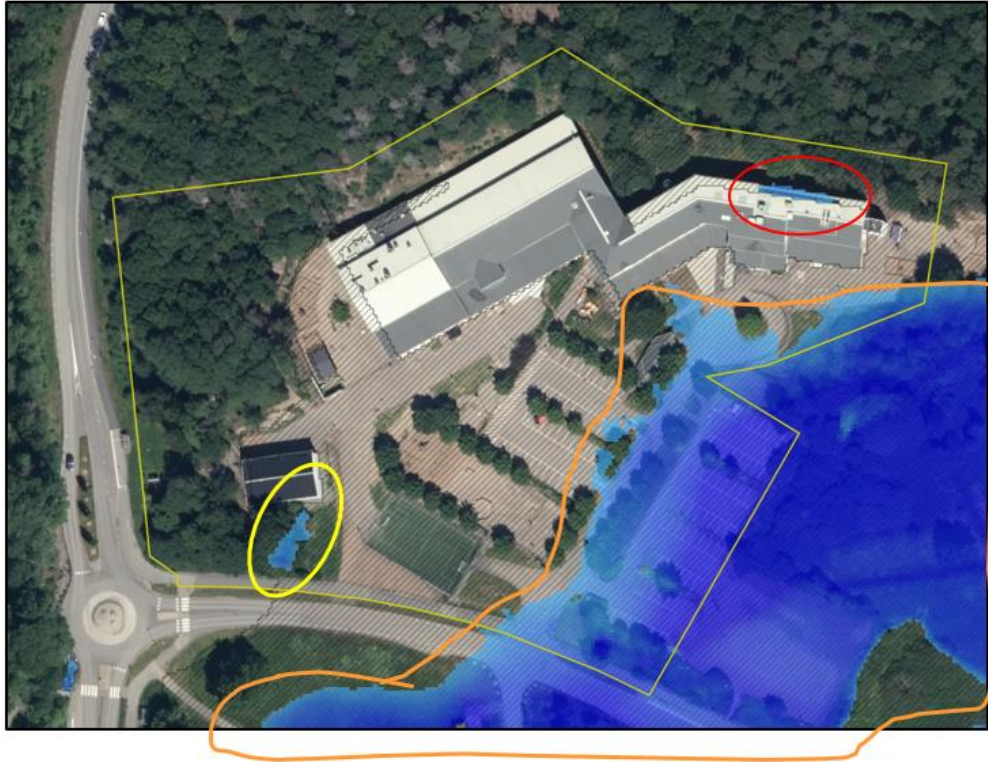
Utifrån modelleringen kan det avläsas att det finns två mindre lågpunkter i befintlig höjdsättning. Röd som är ungefär 8.15 m^3 och gul som är 11.36 m^3 , se

Figur 8. Den stora vattenansamlingen i orange är svår att uppskatta storlek på, därför är förutsättningen för området att höjdsättningen ska behållas som den är för att kunna bedöma att situationen inte har förvärrats för intilliggande fastigheter.

Figur 8. Befintliga lågpunkter (Scalgo, 2023).

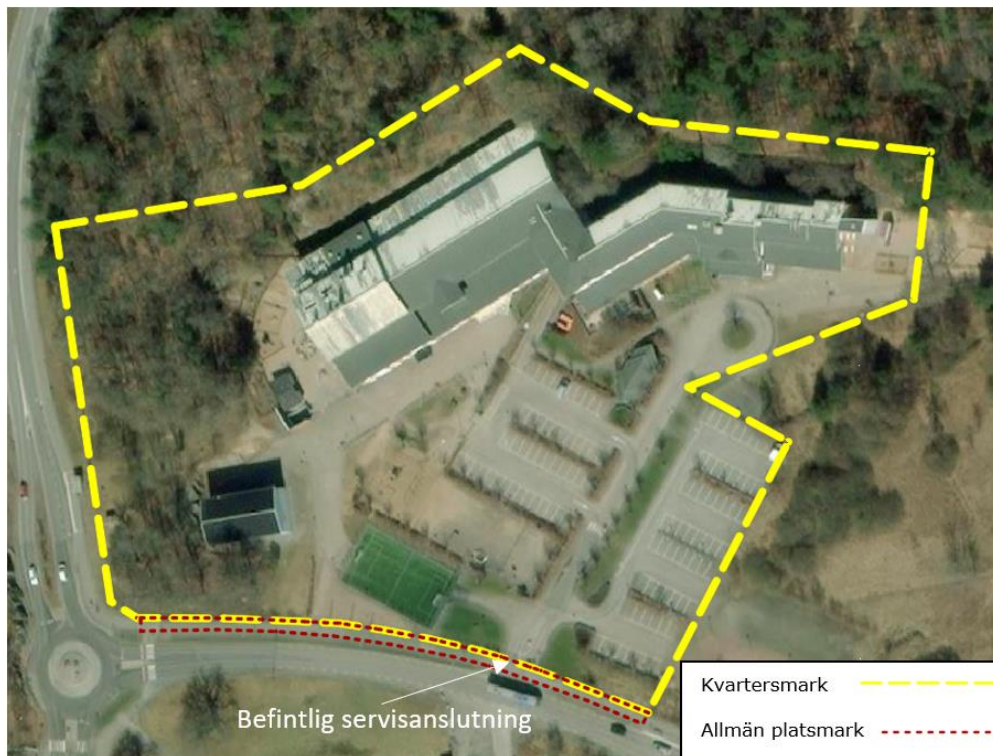
Planområdet är cirka 2,88 ha stort och avvattnas idag mot söder via servisanslutning vid vägen Kvarnbacken. Området utgörs till största del av kvartersmark men en mindre del av allmän platsmark se Figur 12.

Figur 12. Uppdelning kvartersmark och allmän platsmark.

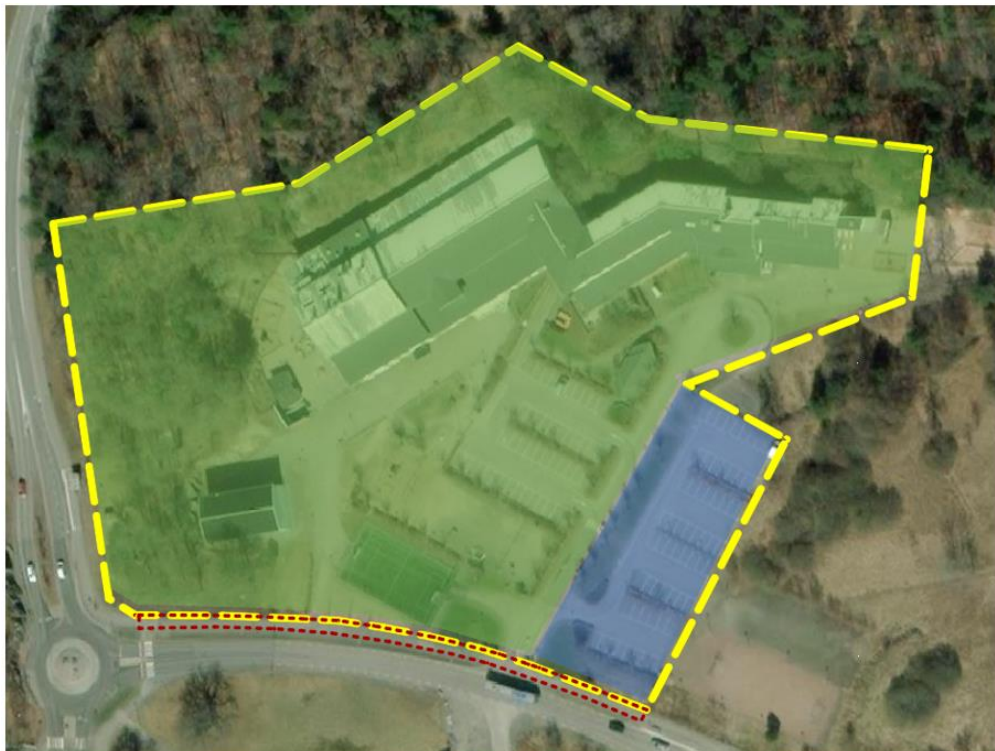
Parkeringen på området bör oljeavskiljas, därför har fastigheten delats upp i två områden för rening. I Figur 13 ses område 1 (grön) vilket är hela fastigheten förutom parkeringen, som är område 2 (blå). Område 1 ses som skolgård och område 2 som parkering.

Figur 13. Uppdelning av fastigheten, Grönt område visar skolområde och blått område visar parkering.

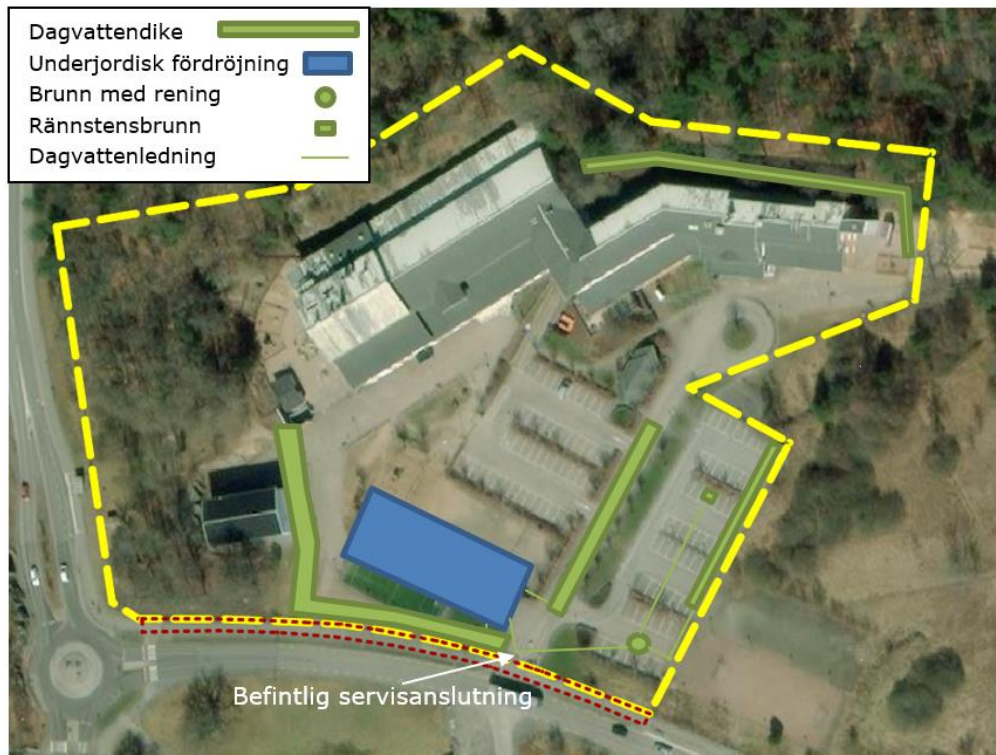
Fastighetens dagvattenhantering sker med fördröjning enligt LOD (lokalt omhändertagande av dagvatten) enligt Härryda kommuns dagvattenpolicy. Fördröjning och rening av dagvatten inom kvartersmarken rekommenderas ske via makadamdiken, gräsdike/svackor, ledningar, rännstensbrunnar, sedimentationsbrunn med oljeläns och underjordiska magasin. Det nya dagvattensystemets utformning och anslutningar till omgivande ledningsnät, visas i Bilaga 1 samt i Figur 14. Dagvattnet ansluts till befintligt kommunalt dagvattennät via Kvarnbacken.

Figur 14. Schematiskt ritad föreslagen dagvattenhantering.

Avvattning av området föreslås ske via markavrinning till makadamdiken som agerar både som fördröjning, rening av området samt för skyfallshantering. Därför är det av stor vikt att marken fortsättningsvis lutar mot dikena vid eventuell justering av markhöjdsättning. Dagvattnet leds sedan vidare in i ett underjordiskt magasin för ytterligare fördröjning och sedan vidare till den befintliga servisledningen.

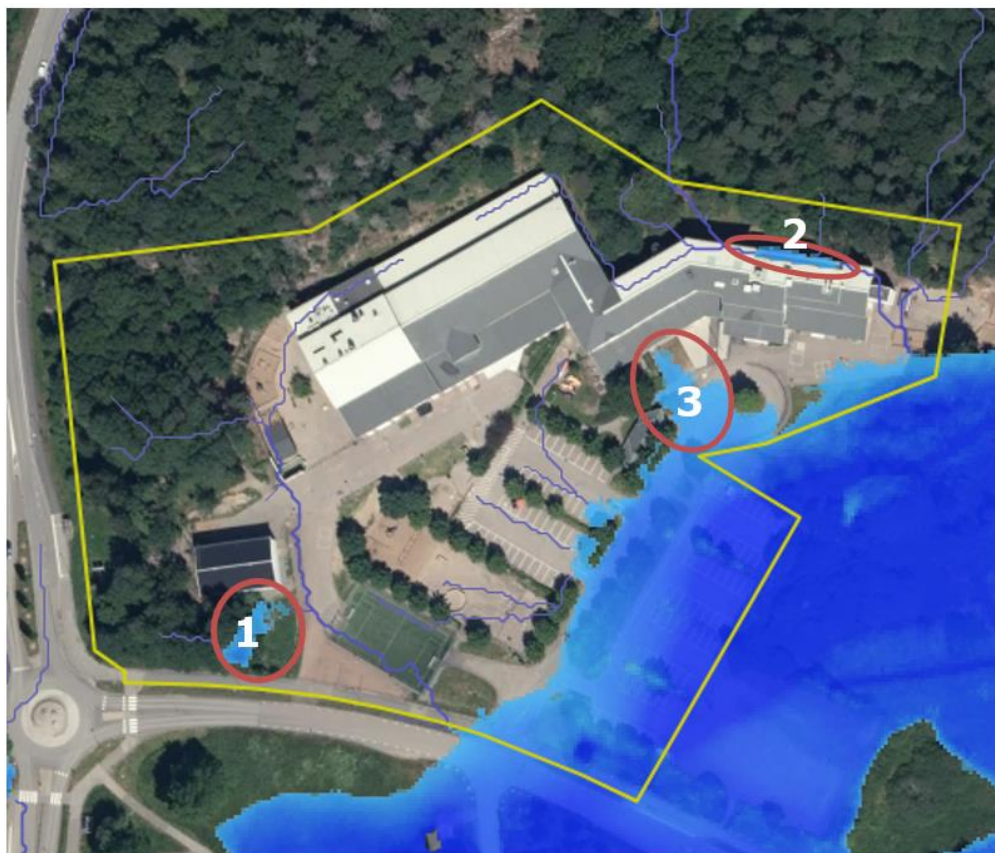
Skyfallet som samlas vid byggnaden, se Figur 15, nummer 2, föreslås avledas i svacka så att det inte samlas vid byggnaden, se kapitel 6.1. Volymen som idag samlas i den lågpunkten rinner till svackan i stället och leds runt byggnaden.

Även på den planerade parkeringen finns en lågpunkt med skyfallsväg, där det är viktigt att exempelvis inte höja parkeringen så att vattnet inte kan ansamlas och rinna vidare som i dagsläget. De skyfallsytor som finns idag inom planområdet bör därför reserveras för att fastställa dessa volymer. Om det föreslagna makadamdiket längsmed parkeringen anläggs större än vad reningen kräver, finns det en möjlighet att leda vatten till makadamdiket så att mängden skyfall på parkeringen blir mindre. Vid nummer 3, Figur 15 är figuren missvisande då det i den här utredningen inte utförts en modellering i Mike +. Skyfallssituationen vid nummer 3 visas tydligare i Figur 9 där det ses att vattnet ej står upp mot byggnaden. Om de nya markhöjderna för området skiljer mycket från de befintliga höjderna rekommenderas en kontroll av skyfallsomhändertagande efter ny projektering av mark och dagvattenanläggningar.

Figur 15: Föreslagen skyfallshantering för fastigheterna inom planområdet.

För att säkerställa att utryckningsfordon ska kunna köra in på området bör det inledas en diskussion angående räddningsväg. På parkeringen står det idag ca 0,22 m vatten. I nuläget ses en alternativ räddningsväg via den planerade vändplatsen till idrottshallen, vilken är beroende av resterande planering av skolgården och hur räddningstjänsten ställer sig till detta.

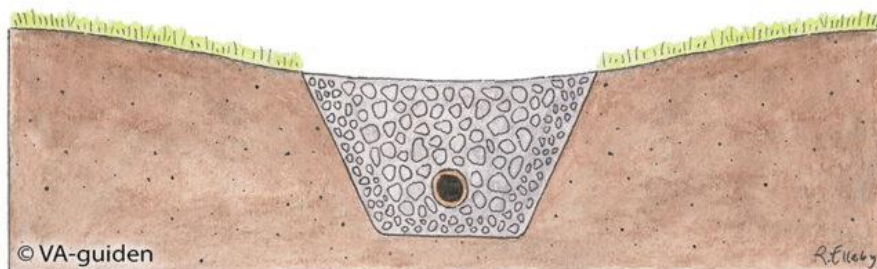
Förslag på makadamdike ses i Figur 16.

Figur 16. Förslag på makadamdike (VA-Guiden, 2023).

- Infiltrationsytan och bräddsystemet måste kontrolleras med jämna mellan rum för att förebygga igensättning.
- Ogräsrensning och renhållning ska ske kontinuerligt.
- Efter en tid kan makadamfyllningen behöva bytas på grund av ansamling av sedimenterade partiklar i porer. Ju högre föroreningsbelastning desto oftare bör makadamen ersättas.”
