Härryda kommun

Dagvatten och skyfallsutredning

Detaljplan för Assmundtorp 2:9 m.fl.

Uppdragsnr: 108 34 67 Version: GH Datum: 2022-08-26

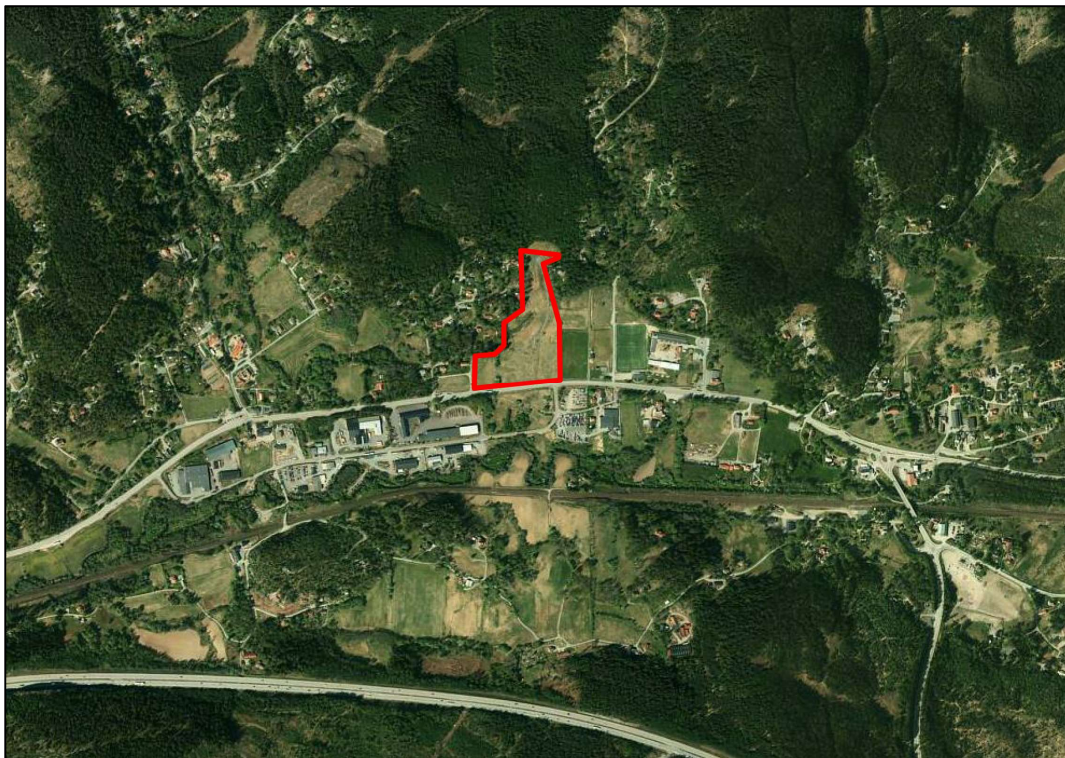
Figur 6. Översikt över det geotekniska undersökningsområdet.

År 2021 utfördes en geoteknisk utredning vid Härrydavägen i Assmundtorp, Härryda (MEC, 2019), se Figur 6.

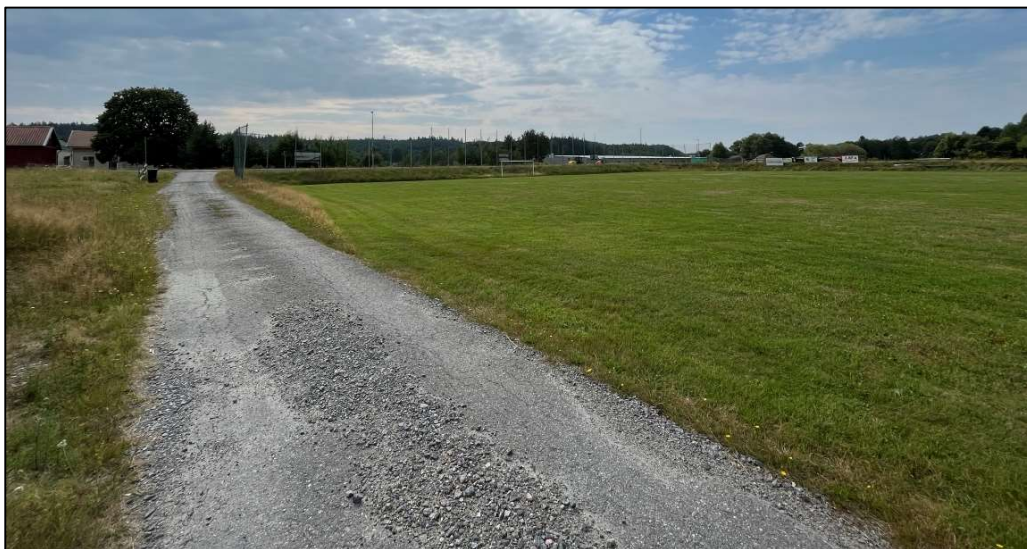
Figur 9. Bild tagen söderut över fotbollsplanen och väg 549 (Foto Norconsult).

Bilden i Figur 9 är tagen söderut längs med profilen där höjdskillnaden till väg 549 är tydlig.

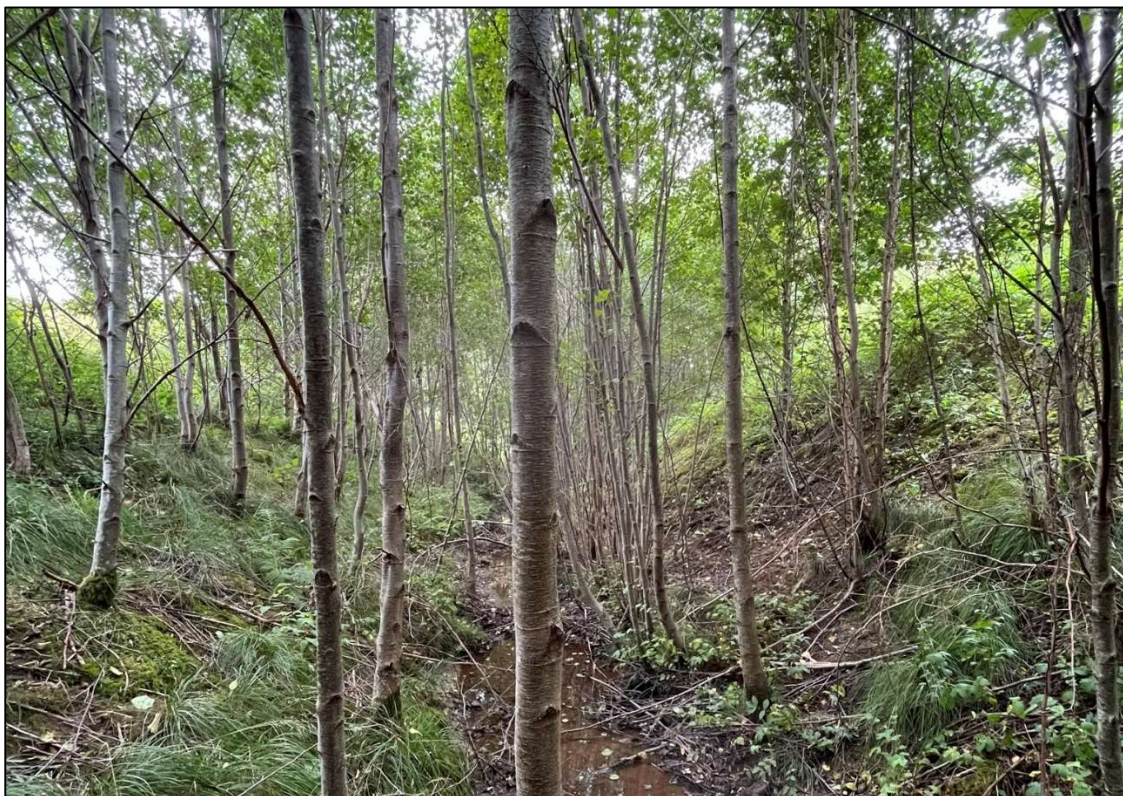
Figur 11. Bild av diket vid profilen (Foto Norconsult).

Figur 10 visar en markprofil över diket i nordvästra delen av området. Profilen visar att diket har ett djup på ca 5 m. Diket sträcker sig från öster till väster. Figur 11 visar diket i profilen där slänterna på båda sidorna är tydliga. Figur 12 visar en flackare del av diket i nordöstra hörnet av planområdet bilden är taget i östlig riktning.

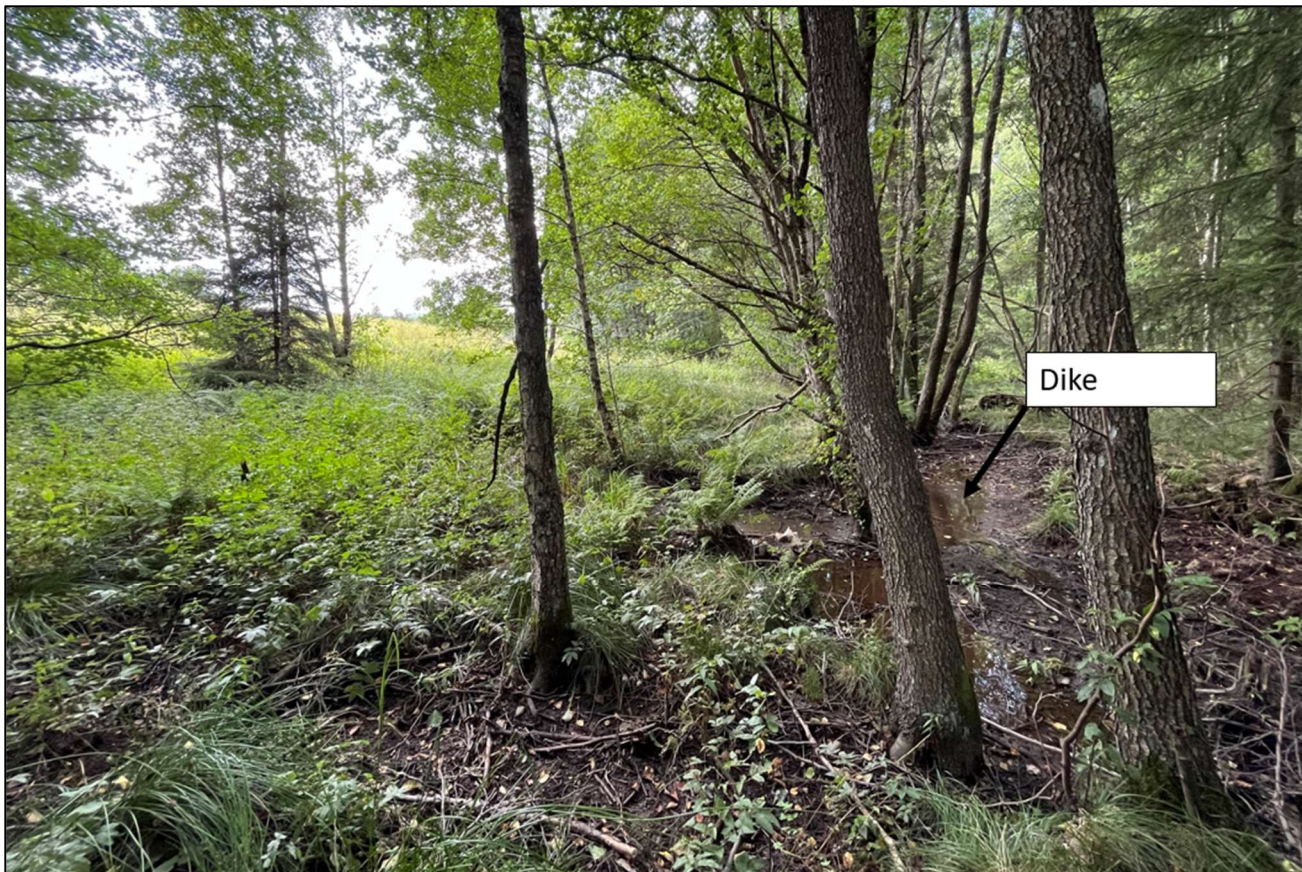
Figur 12. Diket i nordöstra hörnet av planområdet (Foto Norconsult)

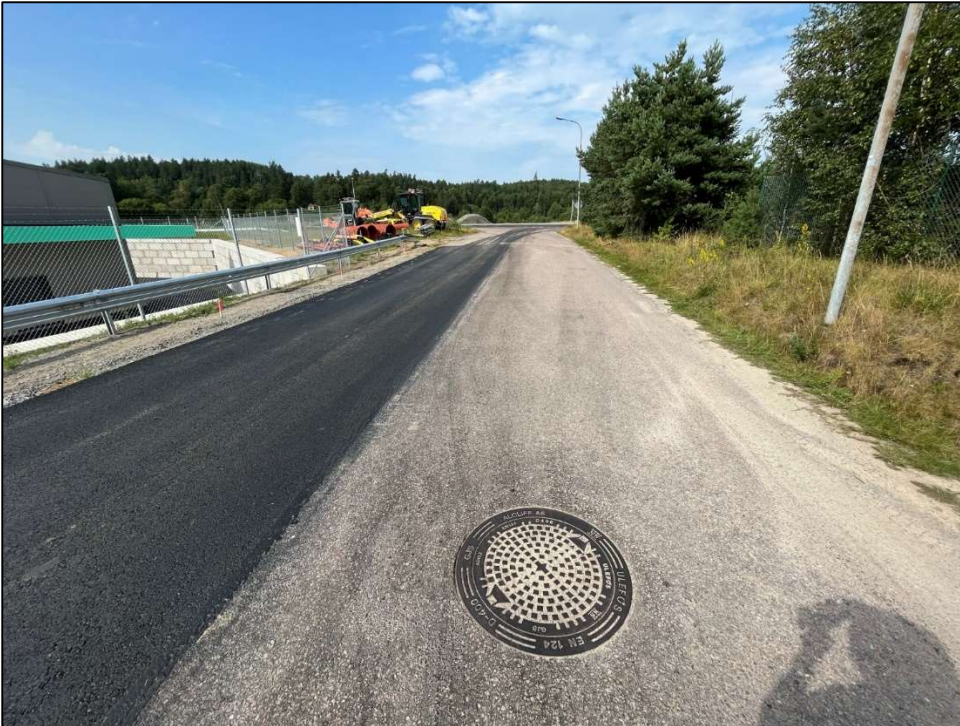
Figur 17. Dagvattenbrunn för befintligt dagvattensystem söder om planområdet (Foto Norconsult).

Närmaste dagvattenledning, BTG225 (Figur 17), ligger söder om området längs med Industrivägen och har sitt utlopp i Mölndalsån Figur 18. Figur 19 visar en dagvattentrumma i sydvästra delen av planområdet vid väg 549 som leder vattnet som avvattnas från vägen söderut. Öster om planområdet finns en konstgräsplan som avvattnas till ett privat dagvattensystem som ej finns med i erhålet VA-underlag, se Figur 20.

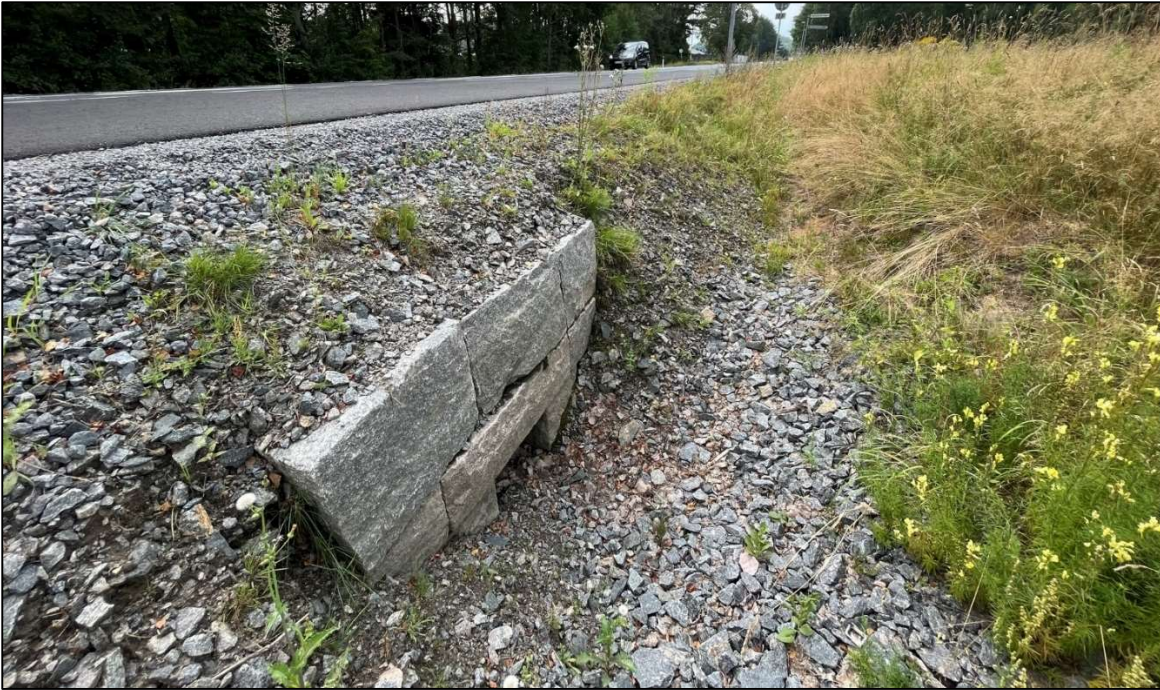
Figur 19. Dagvattentrumba under vägen (Foto Norconsult).

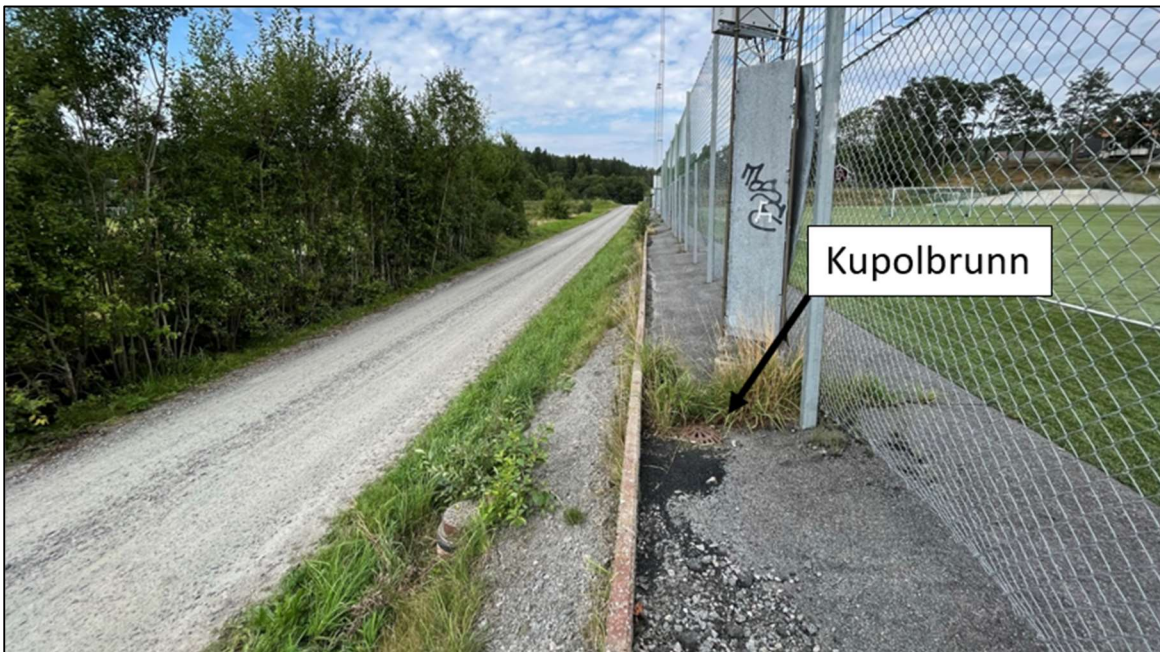
Figur 20. Konstgräsplanen avvattnas via kupolbrunnar.

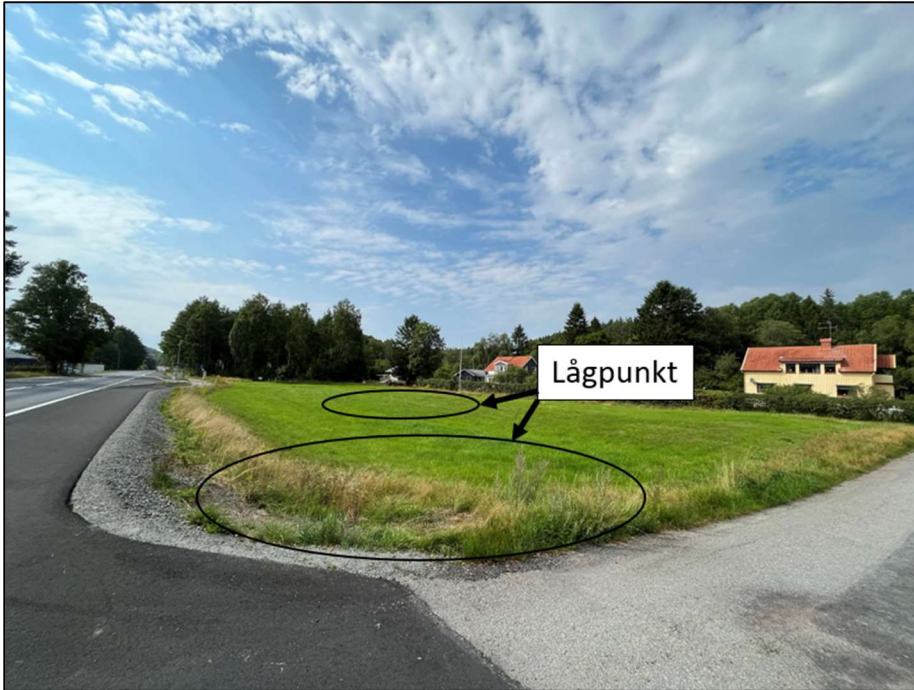
Figur 24. Lågpunkter i sydvästra delen av planområdet (Foto Norconsult).

Figur 24 och Figur 25 visar lågpunkter där vatten samlas vid regn. Gräsytan som är belägen i sydvästra delen av planområdet har en lågpunkt i nedre delen av bilden som fylls upp innan vattnet rinner vidare. Den andra lågpunkten avvattnas via en trumma (Ø300) belägen i den norra delen av planområdet. Trumman avvattnar en större del av området norrut.

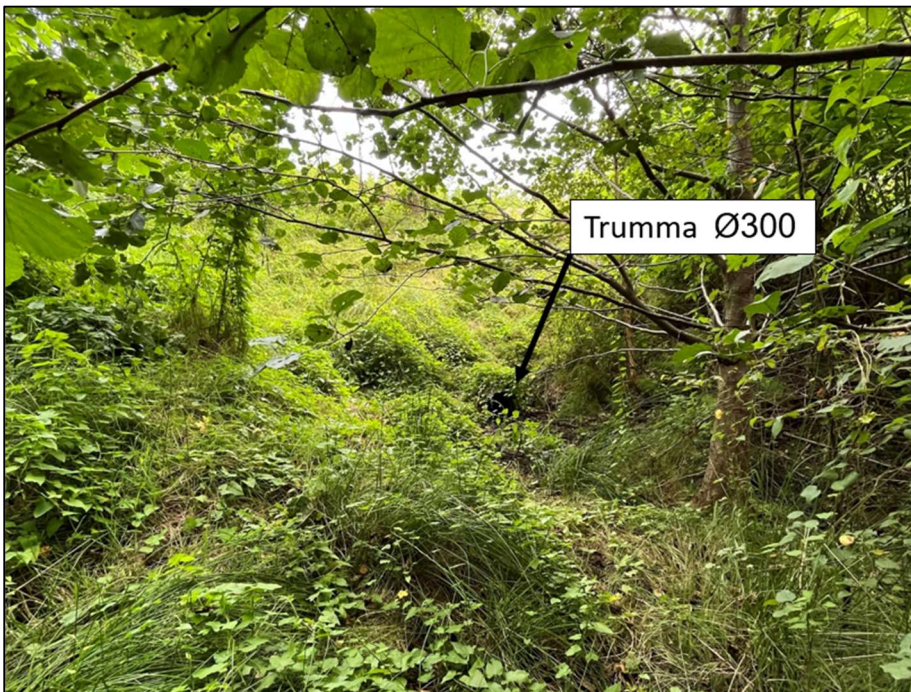
Figur 25. Lågpunkt i norra delen där vatten samlas vid skyfall (Foto Norconsult).
